DIPARTIMENTO “RISCHI NATURALI E AMBIENTALI”
Struttura Semplice “Geologia e nivologia”

CAMPAGNA GLACIOLOGICA 2025

Marzo 2026

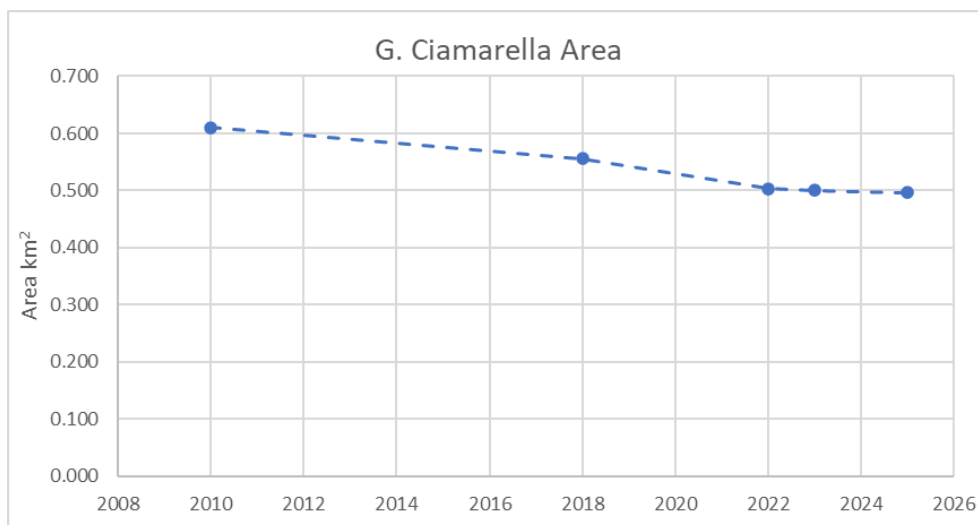
Il confronto con l'ortofoto precedente (settembre 2023), pur con il disturbo portato dalla presenza della neve residua sull'ortofoto 2025, ha permesso di riconoscere e cartografare le variazioni intercorse negli ultimi due anni: queste sono limitate ad alcuni arretramenti di ordine metrico/plurimetrico distribuiti su tutti i lati (il lato occidentale è risultato maggiormente coperto dalla neve recente per cui non sono state riconosciute variazioni (Figura 26). La perdita di superficie in termini annuali è stata leggermente minore di quanto registrato negli anni precedenti (Tabella 6 e Figura 49).

Figura 49 - Variazione recente della superficie del ghiacciaio

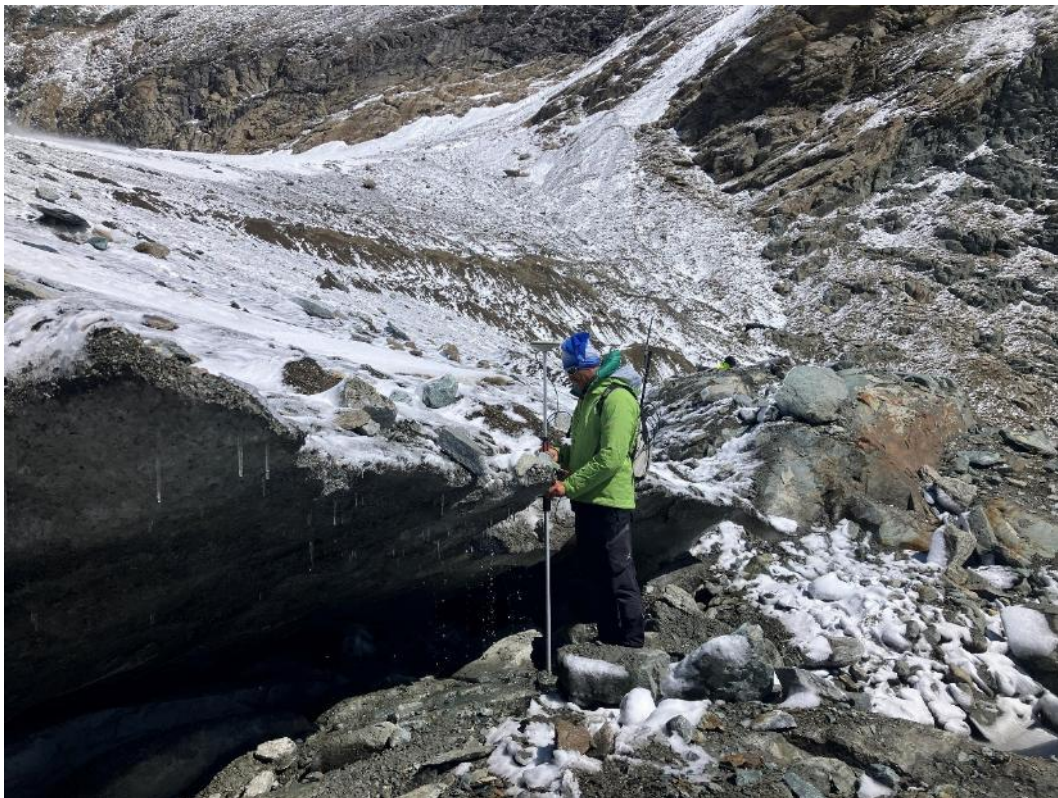
La misura frontale dal segnale B_FR22 ha indicato un arretramento di 6.5 m dal 2023, la misura è stata eseguita con il supporto di G. Nigrelli (CNR-IRPI Torino). L'intera fronte scoperta, inoltre, è stata rilevata con GNSS differenziale, battendo punti ogni 10 m circa (Figura 51); il risultato è in ottimo accordo con quanto riconoscibile da ortofoto del 09/10/2025: l'integrazione dei metodi ha permesso un'accurata perimetrazione della fronte (Figura 50).

Figura 51 – Posizionamento topografico preciso della fronte con tecnica GNSS differenziale, fonte ARPA Piemonte (foto W. Alberto, L. Lanteri, 05/09/2025).

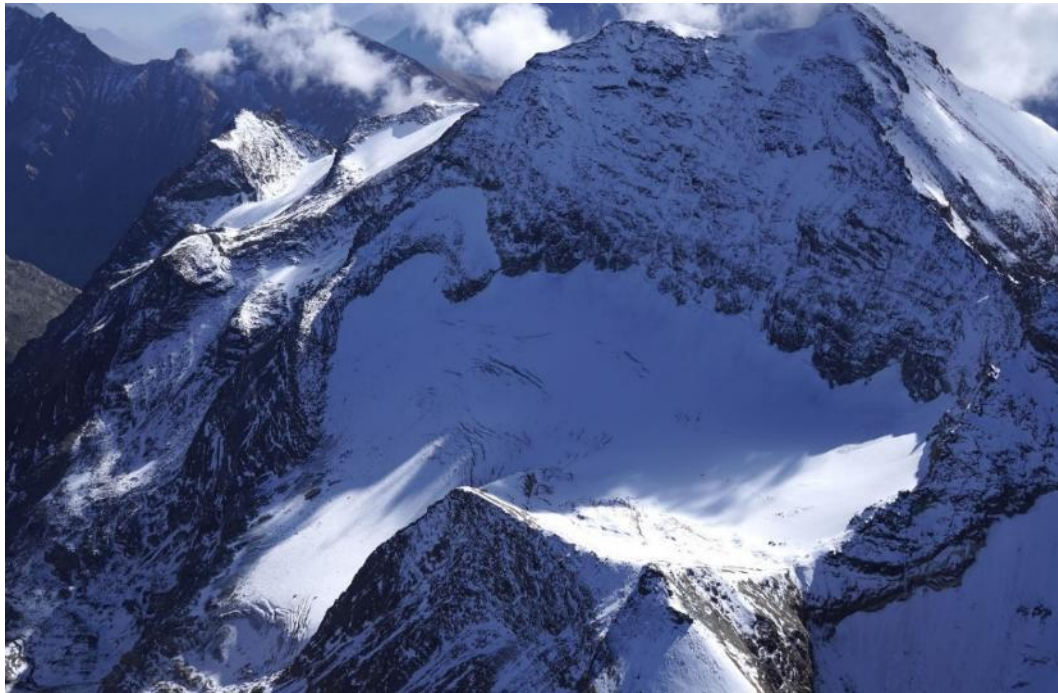
Figura 52 – Ghiacciaio di Tonini, ripreso durante il sorvolo del 09/10/2025 (foto W. Alberto, G. Re Fiorentin).

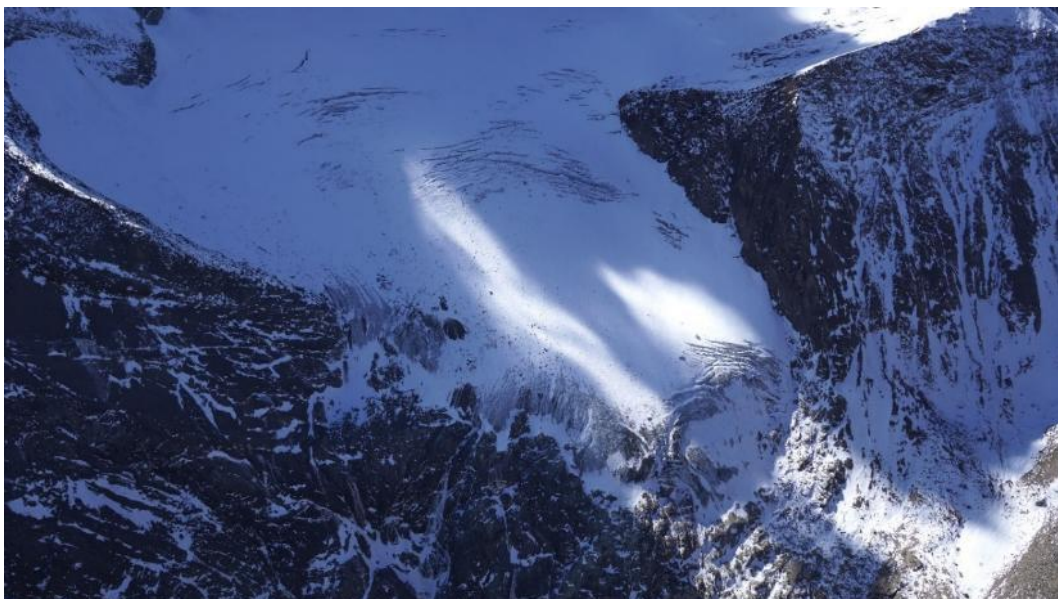
Alla fronte sono state effettuate 8 misure di distanza planimetrica tra i limiti 2023 e 2025, con direzioni circa parallele alla direzione di flusso locale (Figura 55): la media dell'arretramento è pari a 15 m, variando tra 0 m e 45 m nel settore mediano. Questo settore presenta alcuni crepacci concentrici addossati alla fronte, la quale si sta distaccando dal salto roccioso che separa il Tonini dal ghiacciaio di Sea (Figura 56).

Figura 56 – Fronte del ghiacciaio Tonini (in centro) e scarpata rocciosa sottostante che lo divide dal ghiacciaio di Sea, ridotto ad un cono di ghiaccio (scarsamente) alimentato e semisepolto dai detriti (foto W. Alberto, G. Re Fiorentin, 09/10/2025).

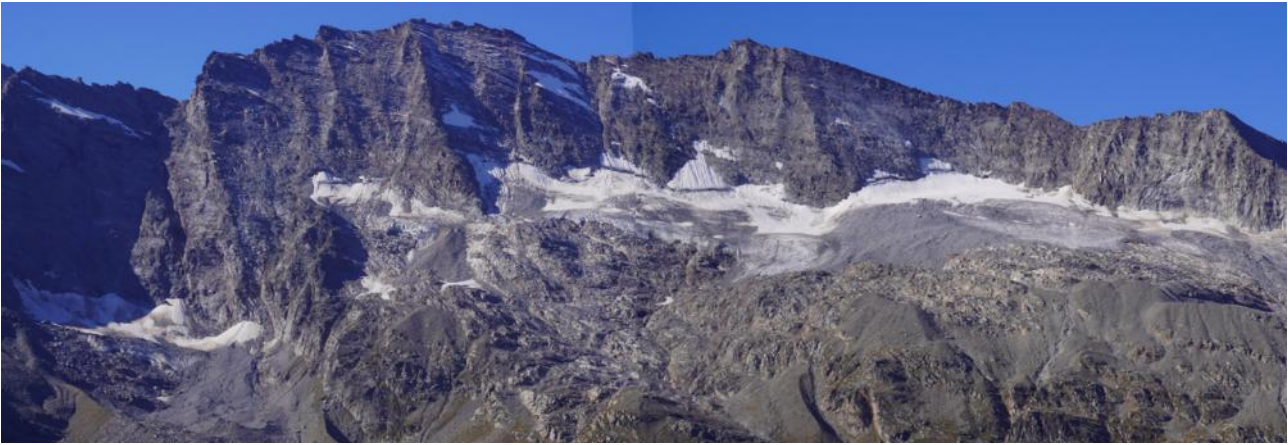
Figura 59 – Ghiacciai della Levannetta (a sinistra), di Nel Centrale (in centro) e di Nel Occidentale (a destra) (foto L. Paro, 16/09/2025).

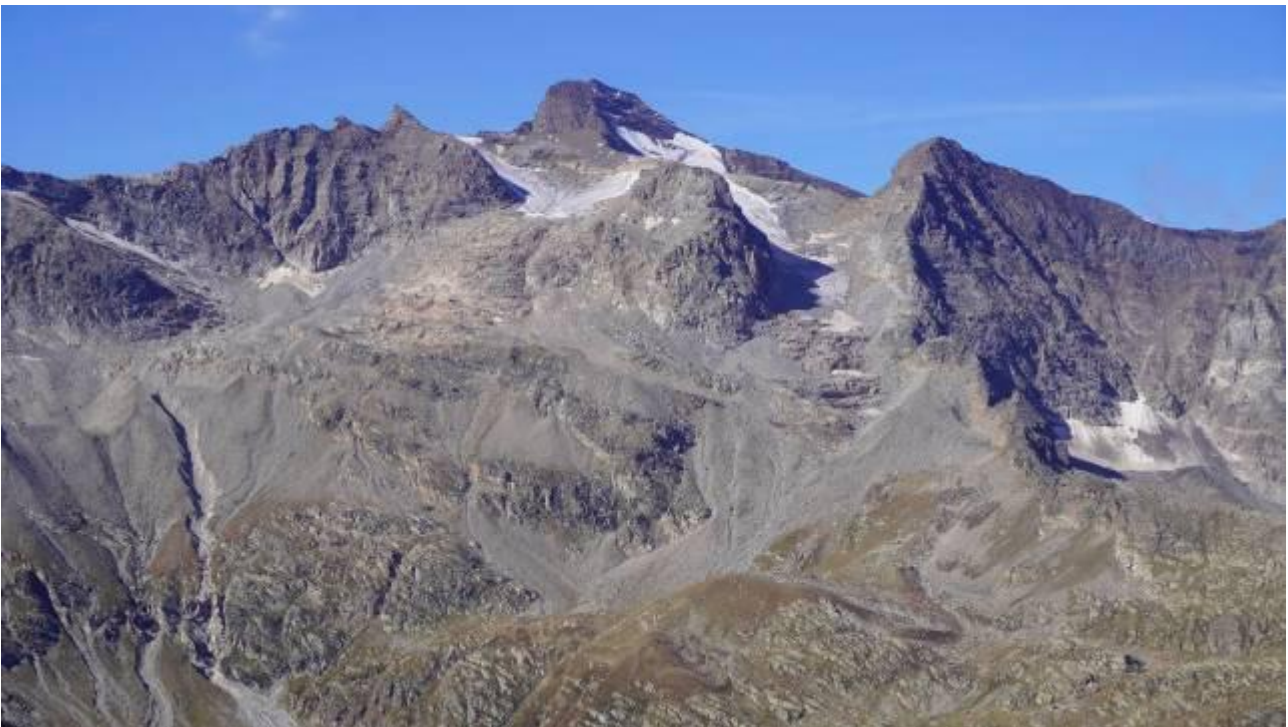
Figura 60 – Ghiacciai del Carro Centrale (a sinistra) ed Occidentale (a destra), con i due rami che scendono dalla Cima del Carro. Tutto a destra il ghiacciaio della Capra. A sinistra l'incisione nelle morene frontali prodotta durante l'evento del 5 settembre 2024 (foto L. Paro, 16/09/2025).

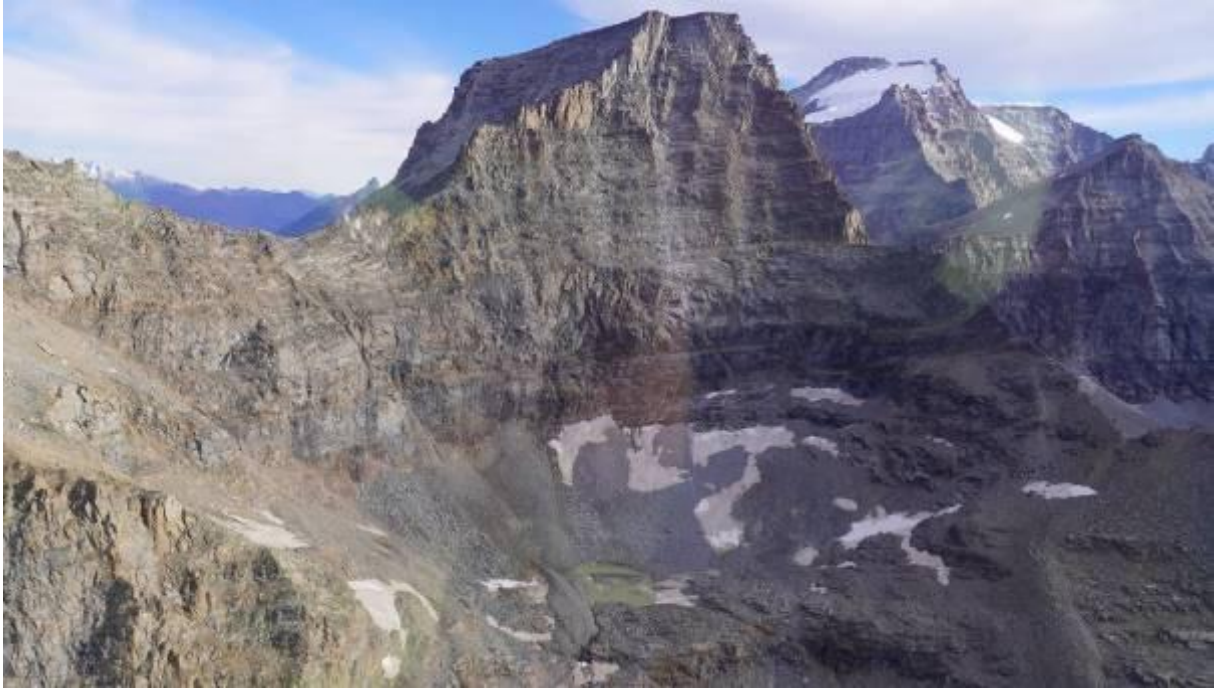
Figura 61 . Ghiacciaio di Breuil (Broglio), completamente ricoperto di detrito e caratterizzato da un lago proglaciale in via di espansione, come anche descritto dal personale del PNGP (foto L. Paro, 16/09/2025).

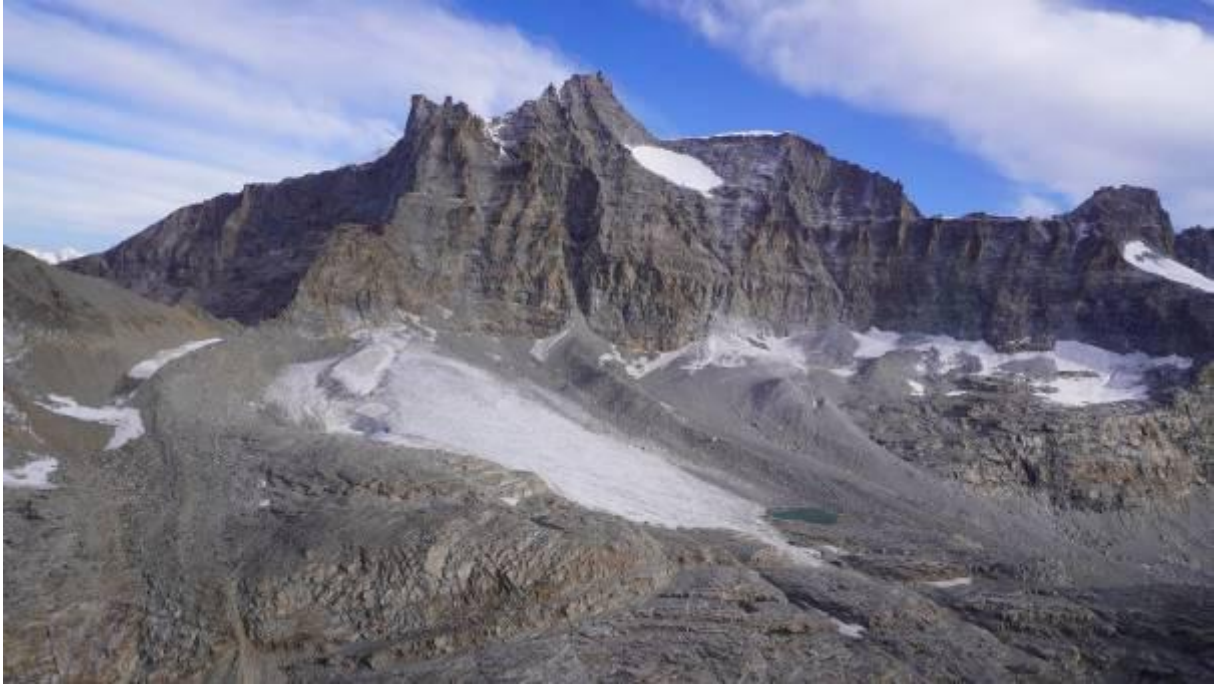
Figura 63 – Ghiacciaio di Noaschetta Occidentale, che occupa l'intera conca sottostante l'anfiteatro roccioso sul versante meridionale del Gran Paradiso; si osservano il lago epiglaciale sul fianco destro (vedi foto successiva) presente ormai almeno dal 2006 e il lago proglaciale, alla fronte, riconosciuto dal 2022. Nella foto sono visibili il piccolo ghiacciaio di Colle dell'Ape, sotto la vetta del Gran Paradiso e, all'estremità destra della foto, una parte del ghiacciaio di Punta Ceresole (foto L. Paro, 16/09/2025).

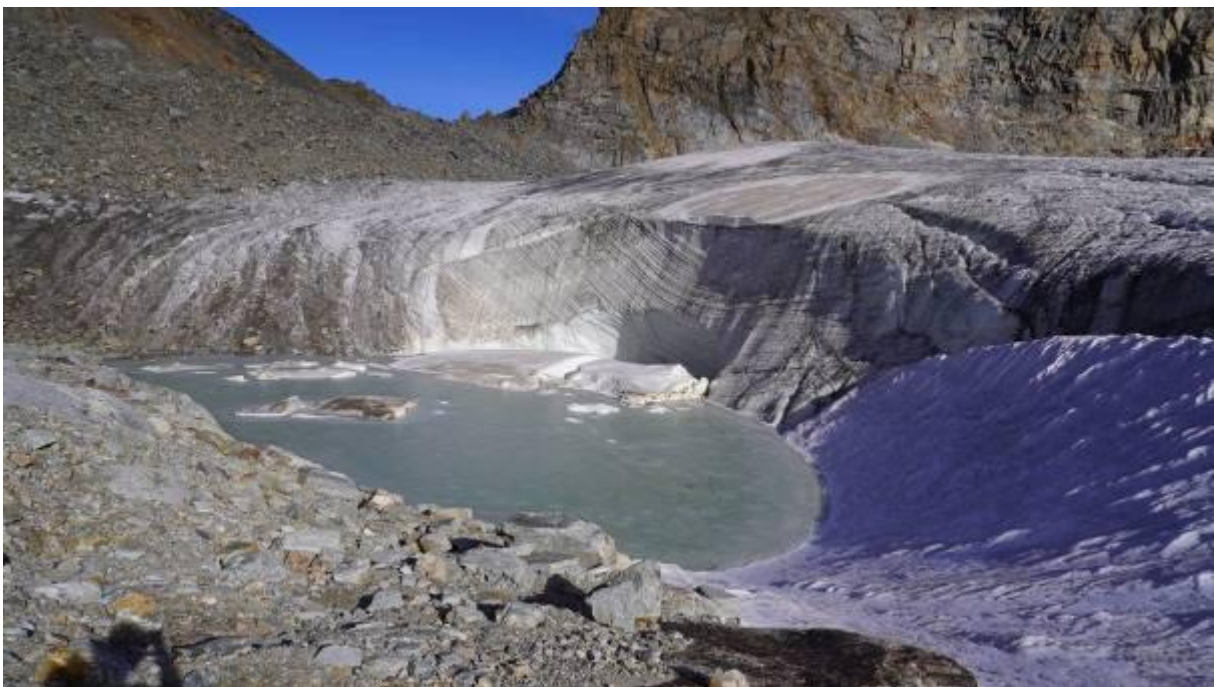
Figura 64 – Lago epiglaciale presente lungo il fianco destro del ghiacciaio: la sponda in ghiaccio si presenta molto ripida, con scarpate e crepacci concentrici che denotano il processo di calving attivo (foto L. Paro, 16/09/2025).

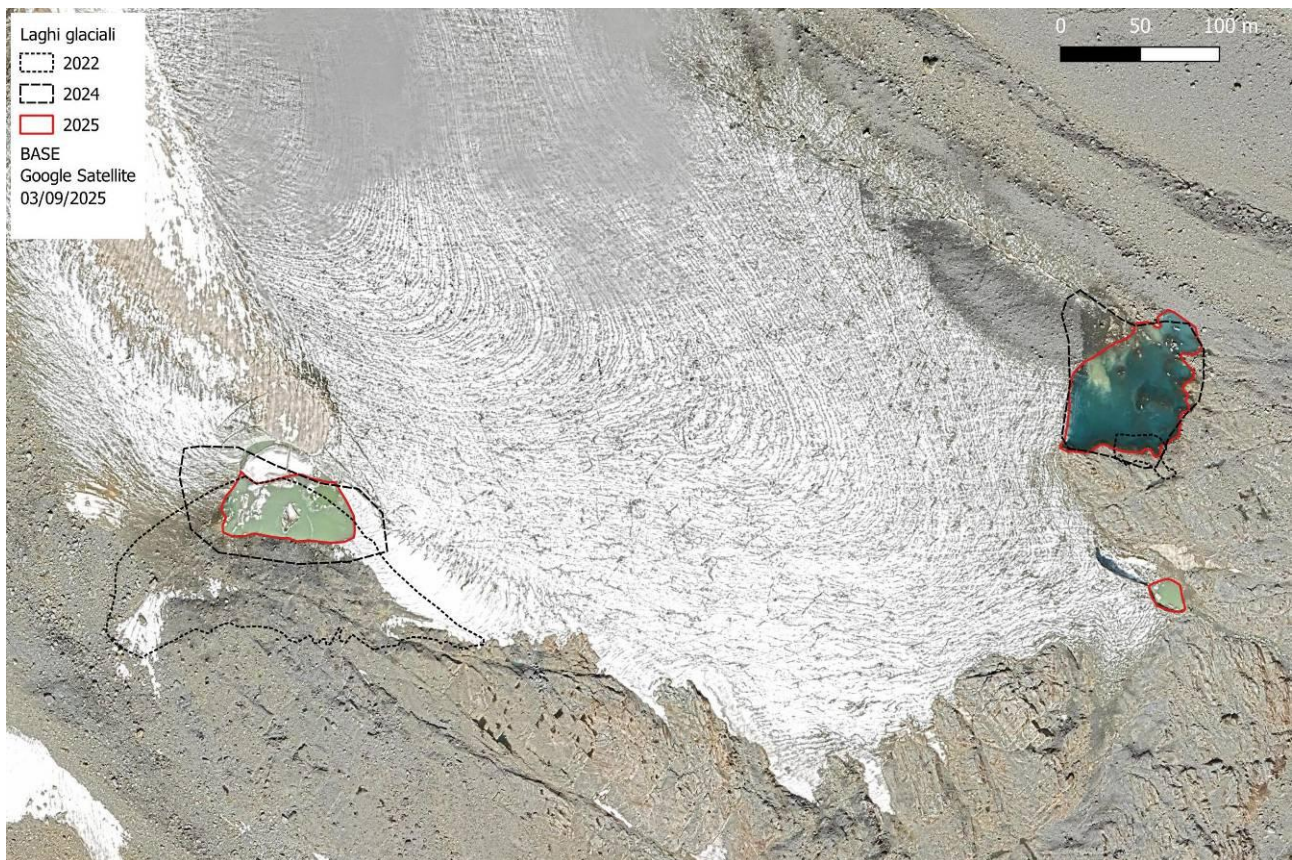
Figura 66 – Ortofoto Google del 03 settembre 2025 sulla quale sono evidenziati in rosso i laghi glaciali frontali e laterale destro, in confronto con l'estensione rilevata nel 2022 e nel 2024; quello laterale (a sinistra nella foto) è in contrazione, in concomitanza all'abbassamento della superficie glaciale.

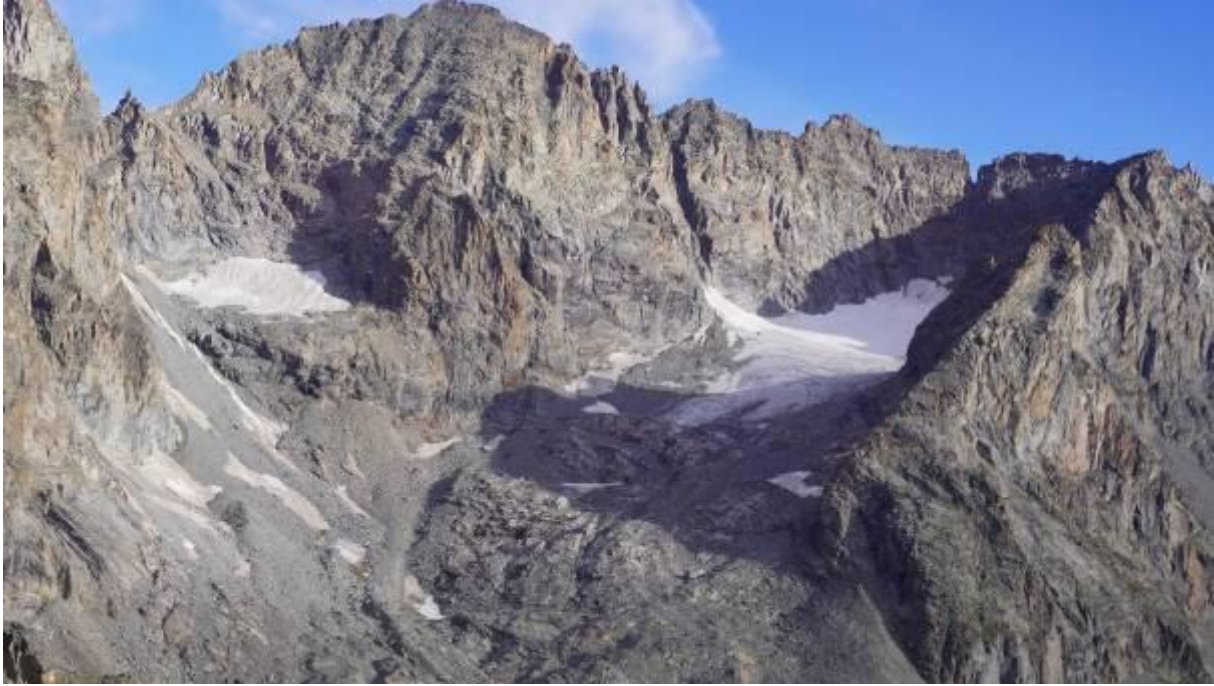
Figura 67 – Ghiacciaio di Roccia Viva Occidentale, a sinistra, visto lateralmente, in gran parte coperto di detrito e con placche di neve residua, in particolare dell'annata 2023-2024; a destra, incassato nel circo glaciale, il ghiacciaio di Roccia Viva (foto L. Paro, 16/09/2025).

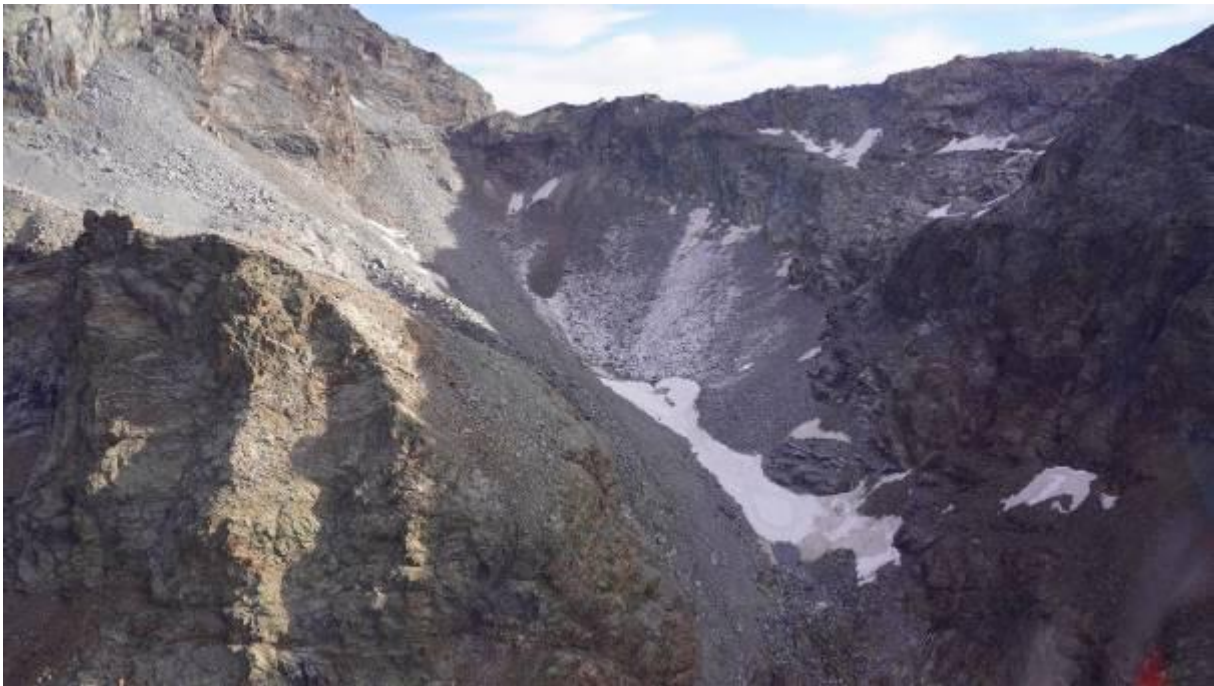
Figura 68 – Ghiacciaio di Teleccio in centro, con la fronte coperta da neve residua (foto L. Paro, 16/09/2025).

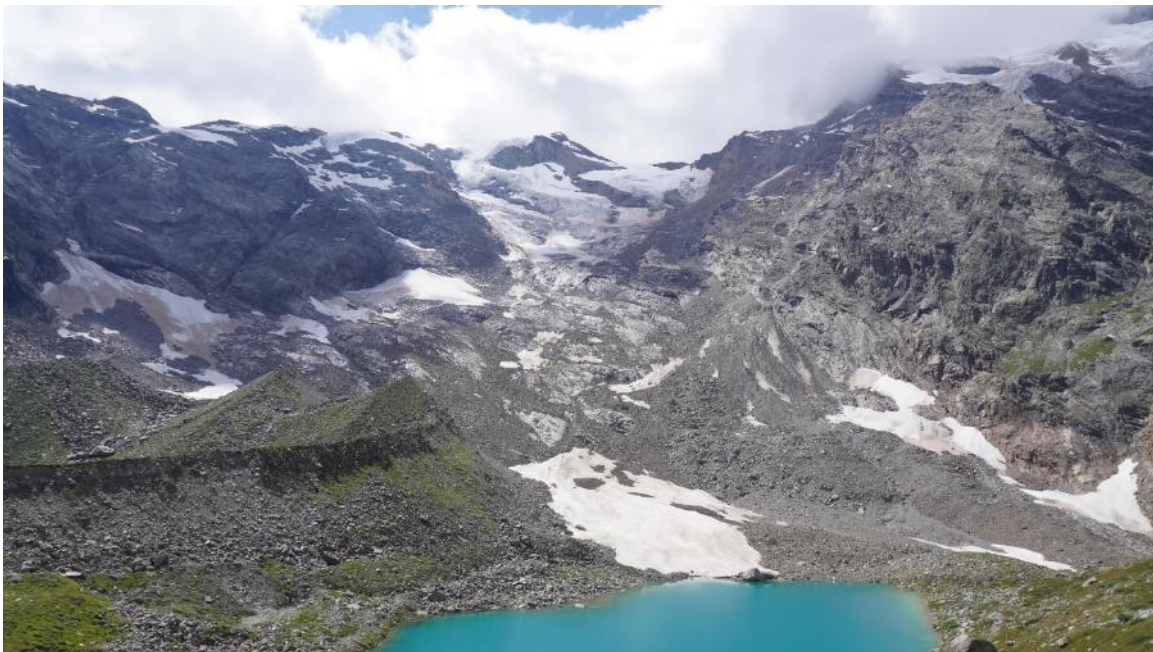
Figura 71 – Ghiacciaio Settentrionale delle Locce ripreso dall'omonimo lago; in centro all'immagine la spianata di rocce montonate lasciata dal ritiro del ghiacciaio, la cui fronte è attestata in alto, nella metà superiore della foto; sulla destra il grande cono misto di ghiaccio e detrito che scende dalla Punta Tre Amici e che alimenta ancora il ghiacciaio del Belvedere, in basso a destra, non visibile; in primo piano, appena oltre il lago, il grande accumulo di valanga messo in posto sull'accumulo della rock-avalanche del 26/12/2024 (foto W. Alberto, 31/07/2025).

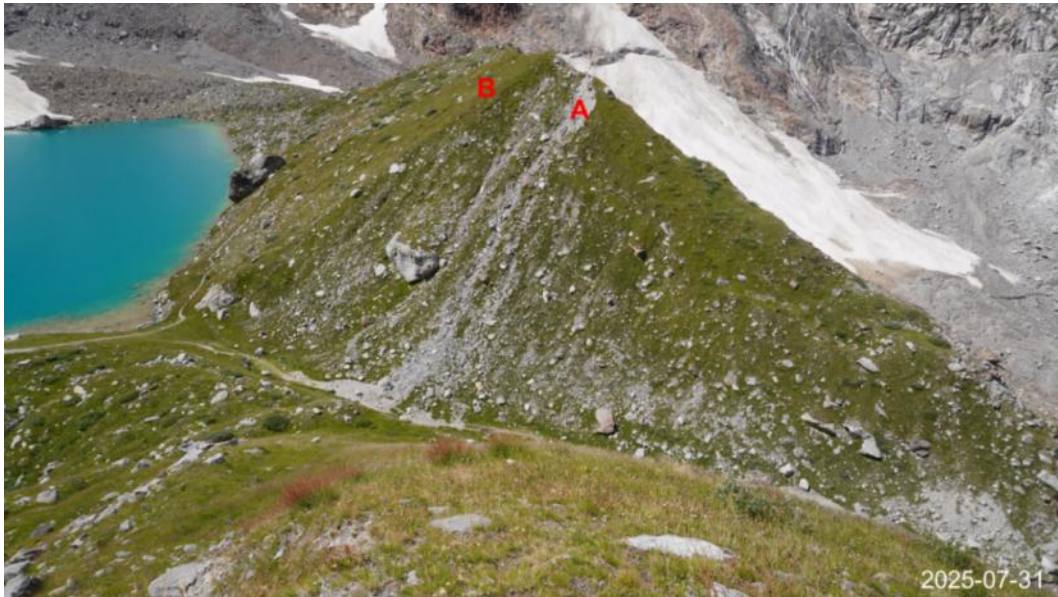
Sempre evidenti le instabilità superficiali che interessano entrambi i fianchi dell'intaglio artificiale dello scaricatore del lago delle Locce; in particolare dalla sommità del fianco meridionale sono ben evidenti le aree sorgente delle piccole colate detritiche prodotte dall'evento del giugno 2024; la rottura della cotica erbosa indica un processo di detensionamento attualmente in atto (Figura 75).

Figura 75 – Fianco meridionale dello scaricatore artificiale del lago delle Locce (foto W. Alberto, 31/07/2025): (A) erosioni superficiali; (B) rottura della cotica erbosa. Sul lato esterno della morena, prosegue l'evoluzione della scarpata di frana che la interessa ormai da circa 20 anni. Rispetto all'anno scorso, l'arretramento è di ordine metrico, esponendo sempre più la condotta di scarico del lago delle Locce (Figura 77).

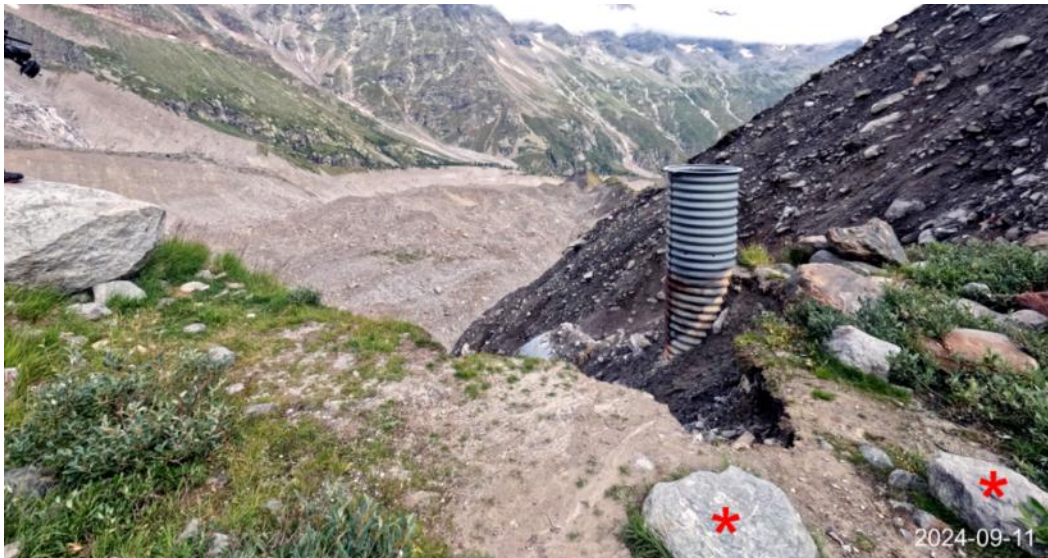
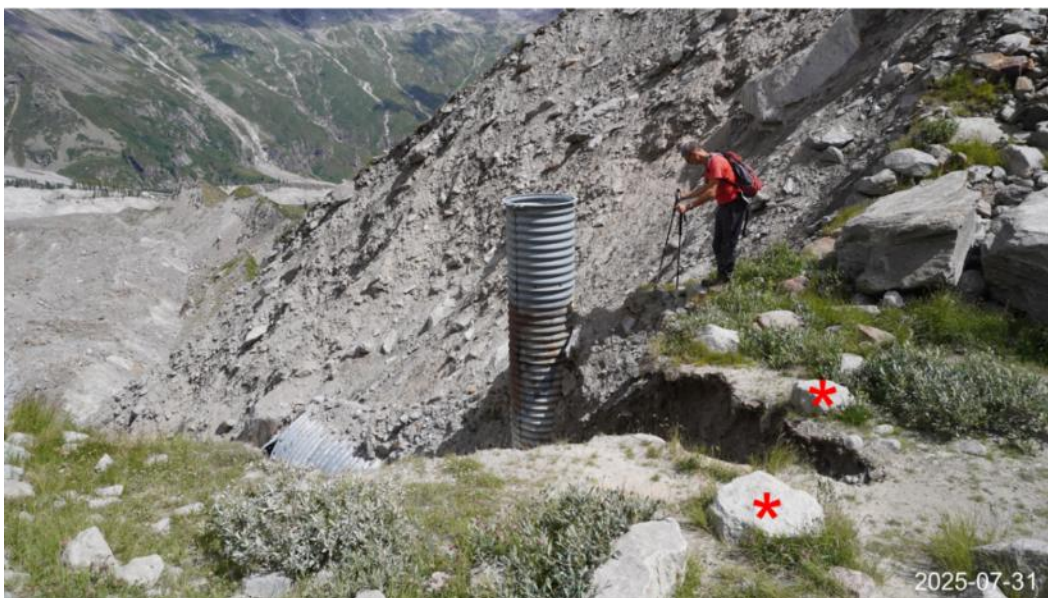
Figura 77 – Arretramento dell'orlo della scarpata di frana che interessa il fianco esterno della morena delle Locce in corrispondenza dello scaricatore artificiale dell'omonimo lago, confronto 2024-2025.

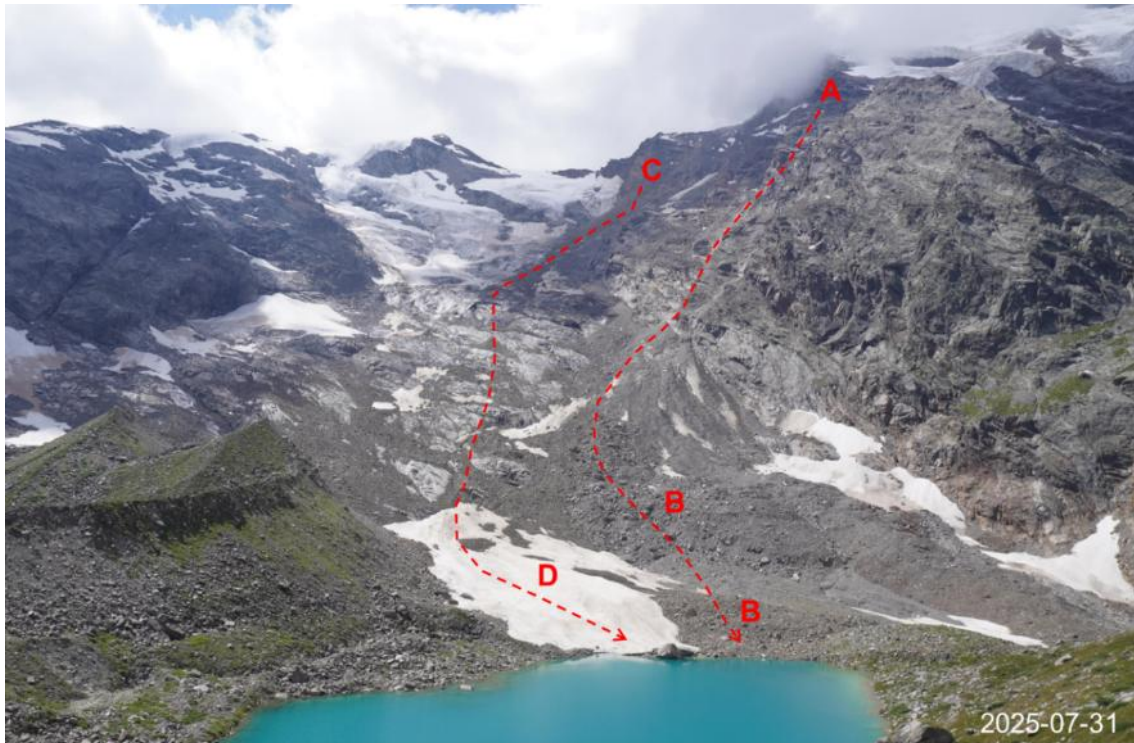
Sono state visitate le aree distali degli accumuli delle rock-avalanche della Punta Tre Amici (dicembre 2015) e del Colle delle Locce (dicembre 2024): in Figura 78 le aree di distacco, le traiettorie seguite e le zone di accumulo, mentre in Figura 80 un dettaglio della nicchia di distacco della frana del dicembre 2024. In particolare, è stato possibile apprezzare la differenza granulometrica e composizionale dei due accumuli (Figura 81).

Figura 78 – Panoramica del ghiacciaio Settentrionale delle Locce, già in gran parte scoperto dalla neve recente (di colore bianco limpido), ben distinguibile da quella residua del 2024 (di colore rosato sporco). Frana della Punta Tre Amici: (A) nicchia, (B) accumulo. Frana del Colle delle Locce: (C) nicchia, (D) accumulo ancora in gran parte sepolto dalla neve primaverile.

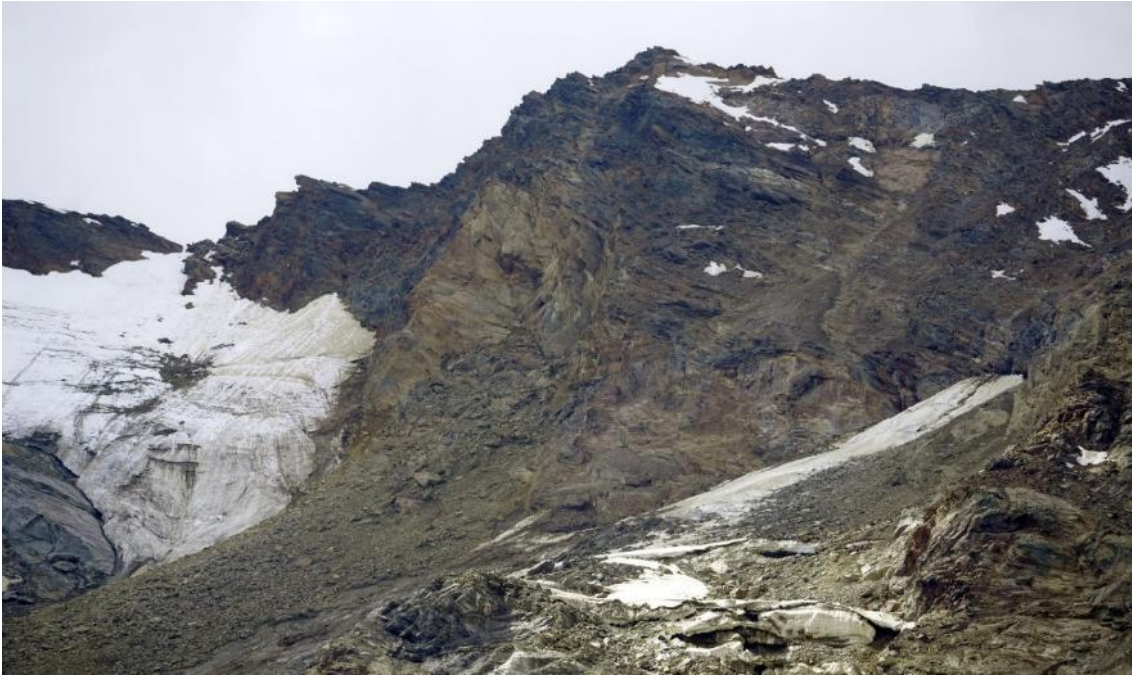
Figura 80 – Dettaglio della nicchia di distacco della rock-avalanche del dicembre 2024. In primo piano invece si osserva la porzione di ghiacciaio delle Locce, parzialmente sepolta dall'accumulo di detrito proveniente dai crolli della Punta Tre Amici e che sta mostrando un comportamento anomalo, in avanzata.

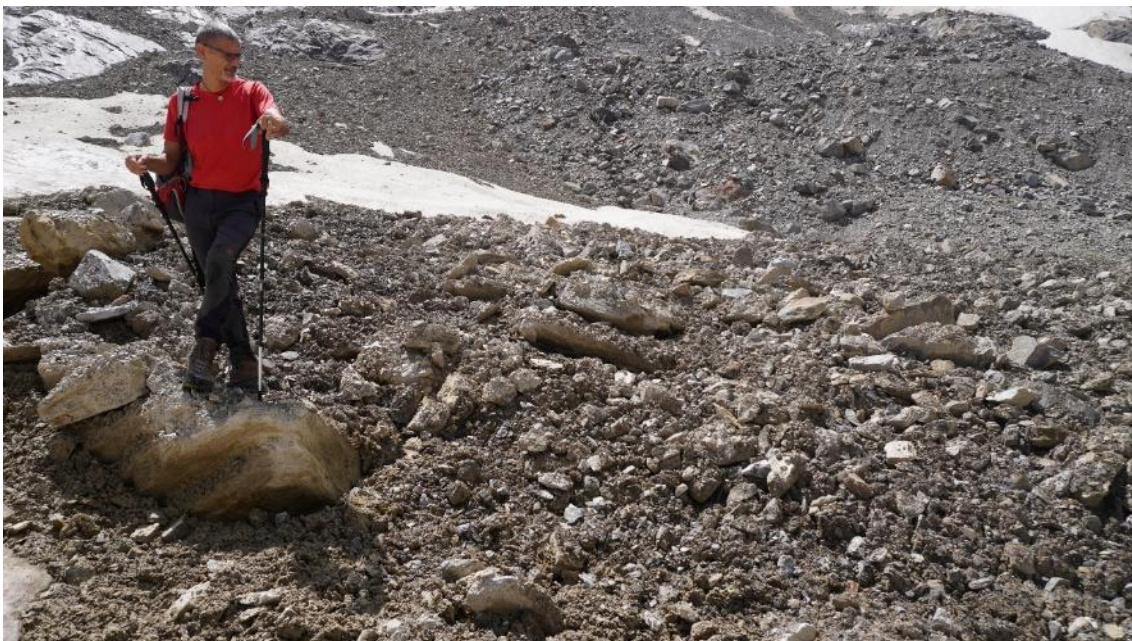
Figura 81 – In alto, accumulo della rock-avalanche del dicembre 2024 dal Colle delle Locce, porzione scoperta dalla neve: deposito a granulometria più minuta e molto ricco di matrice, di natura scistosa.

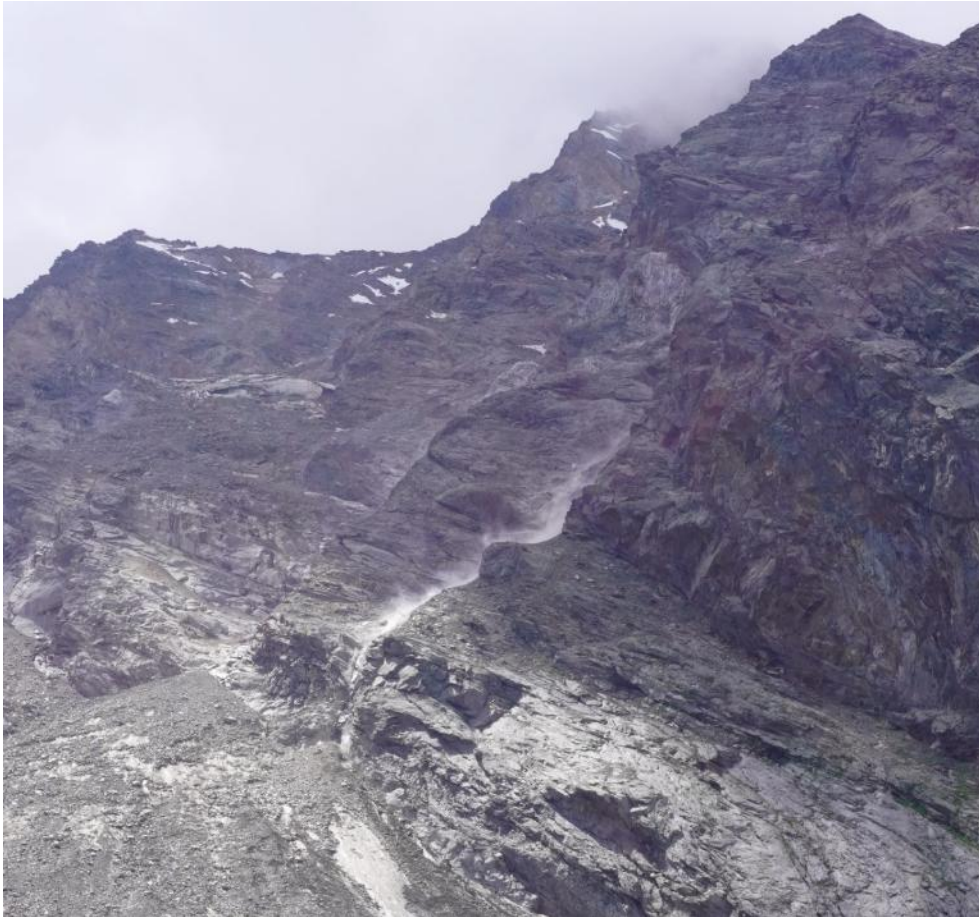
Figura 82 – Instabilità continua dal versante della Punta Tre Amici: sopra il 31/07/2025 (foto W. Alberto), sotto il 11/08/2025 (foto G. Schiavon).

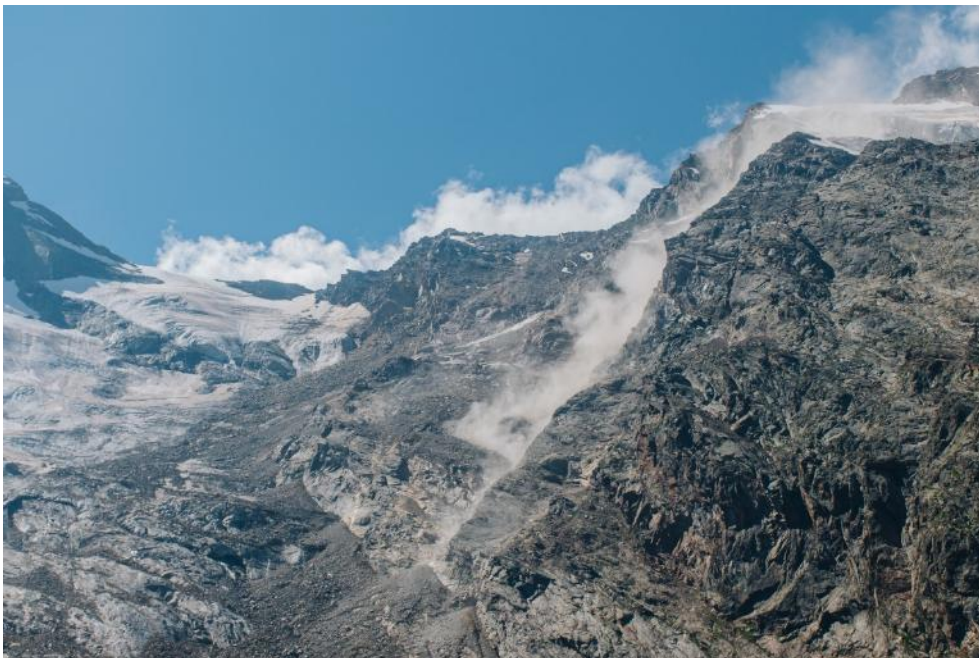
Permane l'instabilità del versante NE della Punta Tre Amici, come testimoniato da numerosi piccoli crolli osservati nel corso del sopralluogo (Figura 82); i crolli osservati si sono originati lungo la parete rocciosa, a quota non ben definita, hanno percorso i canali che portano verso il ghiacciaio e il materiale roccioso si è distribuito nella parte apicale dei grandi coni misti, presenti al piede del versante. Singolarmente non rappresentano eventi di rilievo, ma nel complesso costituiscono la manifestazione dell'elevato stato di dinamica del versante.

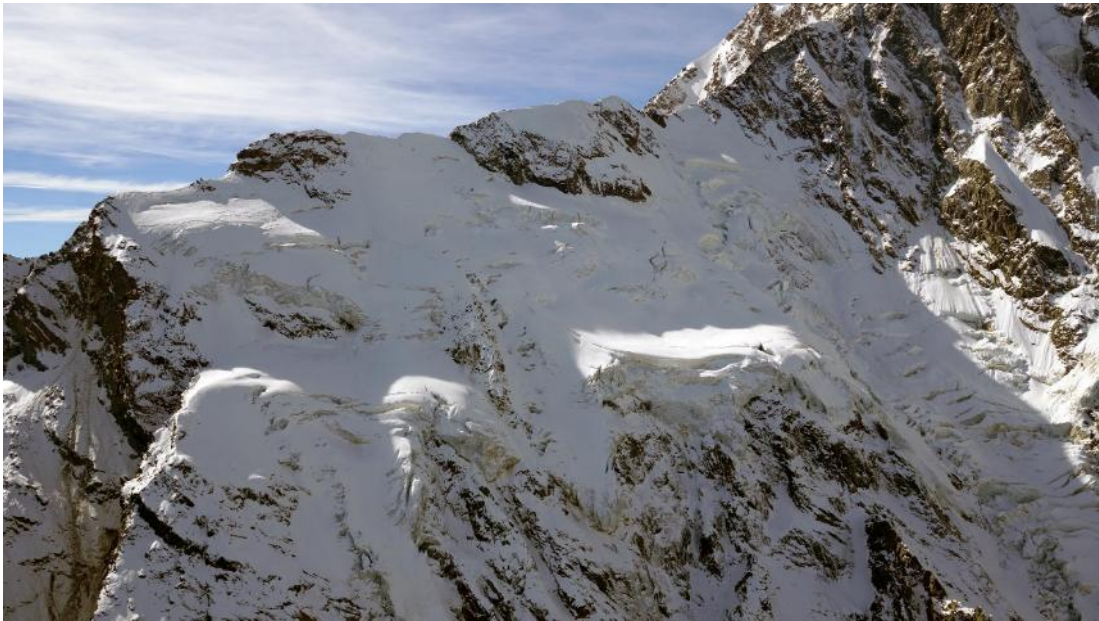
Figura 83 – Ghiacciaio di Signal, parte centrale con la caratteristica linea di seracchi (foto W. Alberto, L. Lanteri, 10/10/2025).

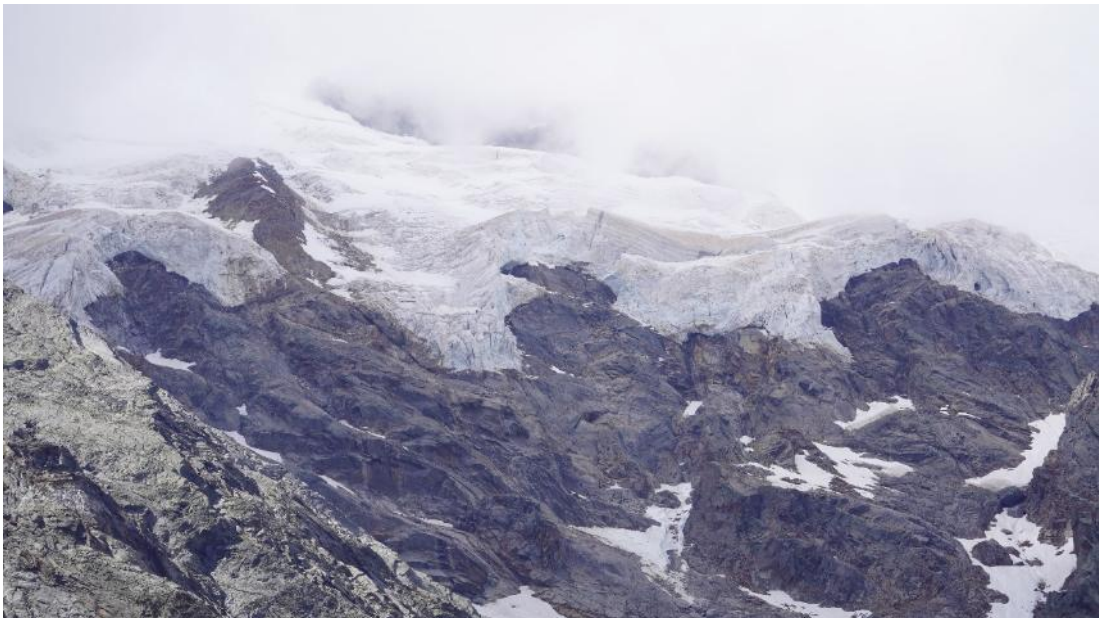
Figura 84 – Fronte seraccata del ghiacciaio Signal, in buona parte coperta dalla neve residua e recente (foto W. Alberto, L. Lanteri, 31/07/2025).

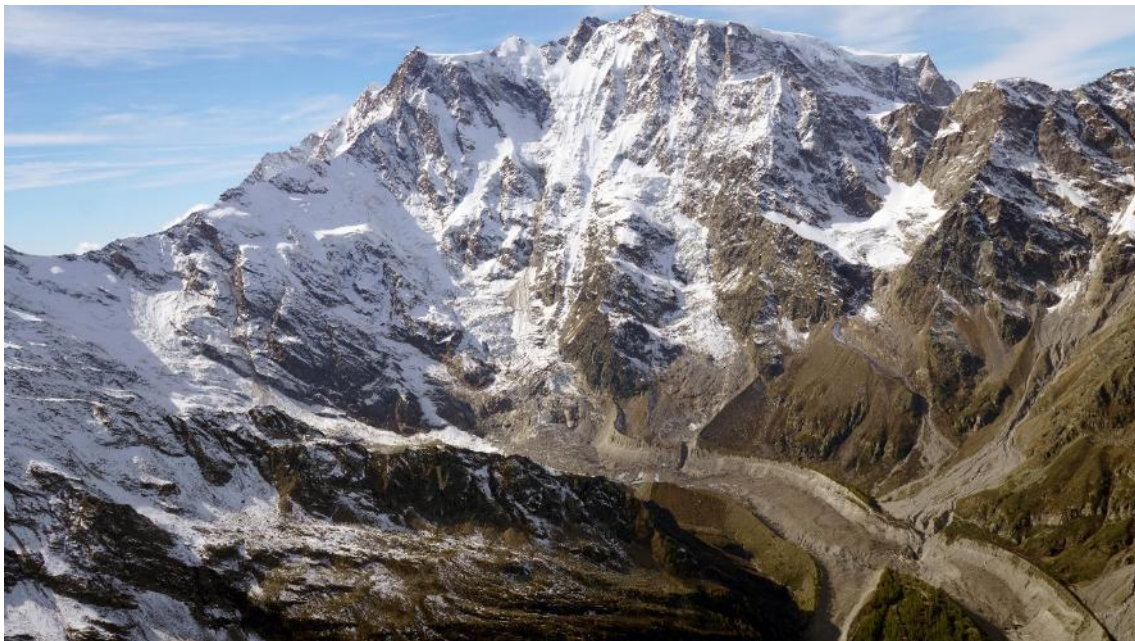
Figura 86 – Vista dell'imponente versante Est del Monte Rosa; lungo la cresta, da sinistra a destra: le punte Gnifetti, Zumstein, Dufour e Nordend; sempre da sinistra a destra si riconoscono i ghiacciai Settentrionale delle Locce, Signal, Monte Rosa, Nordend, Piccolo Fillar e in basso la lingua del Belvedere coperta di detrito (foto W. Alberto, L. Lanteri, 10/10/2025).

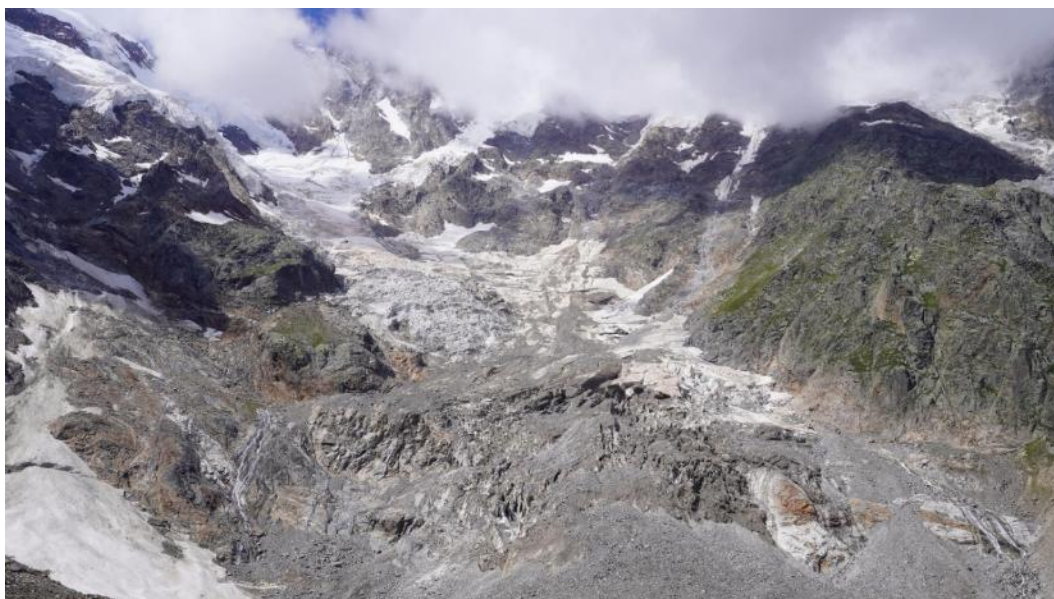
Figura 87 – Colata principale del ghiacciaio del Monte Rosa: in centro i canali Marinelli (a destra) e Imseng (a sinistra), in primo piano la zona di confluenza nel ghiacciaio del Belvedere (foto W. Alberto, L. Lanteri, 31/07/2025).

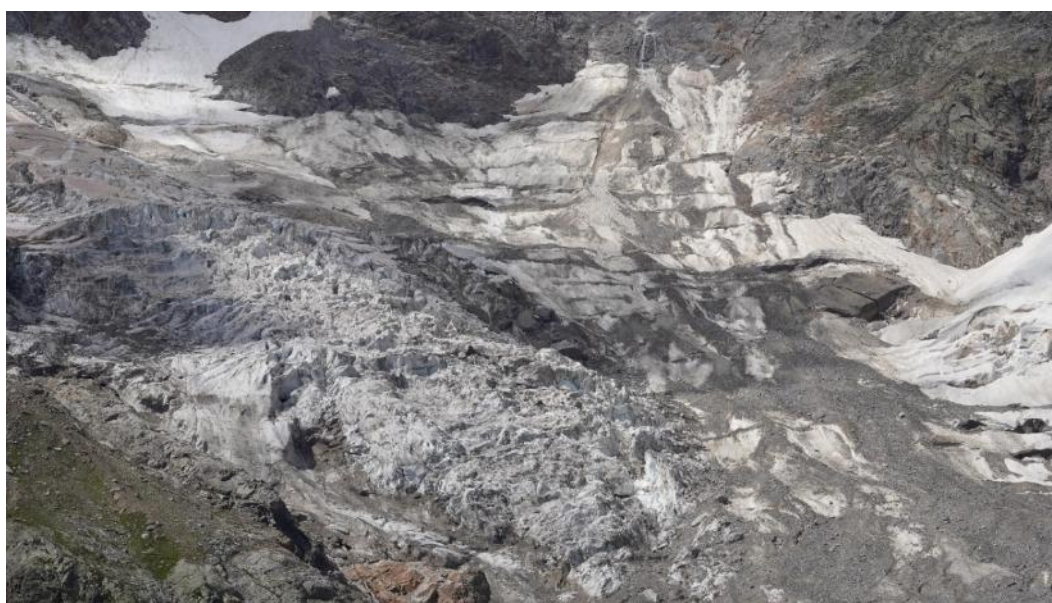
Figura 88 – Dettaglio dello sbocco del canale Imseng sul ghiacciaio del Monte Rosa, si osservano alcuni accumuli di materiale detritico provenienti dalla parete e depositati sul ghiacciaio prevalentemente ad opera di colate detritiche; sulla destra, in prossimità del coalescente con alla base del canale Marinelli (a destra, fuori dalla foto), si nota uno spaccato dell'imponente accumulo detritico preesistente (foto W. Alberto, L. Lanteri, 31/07/2025).

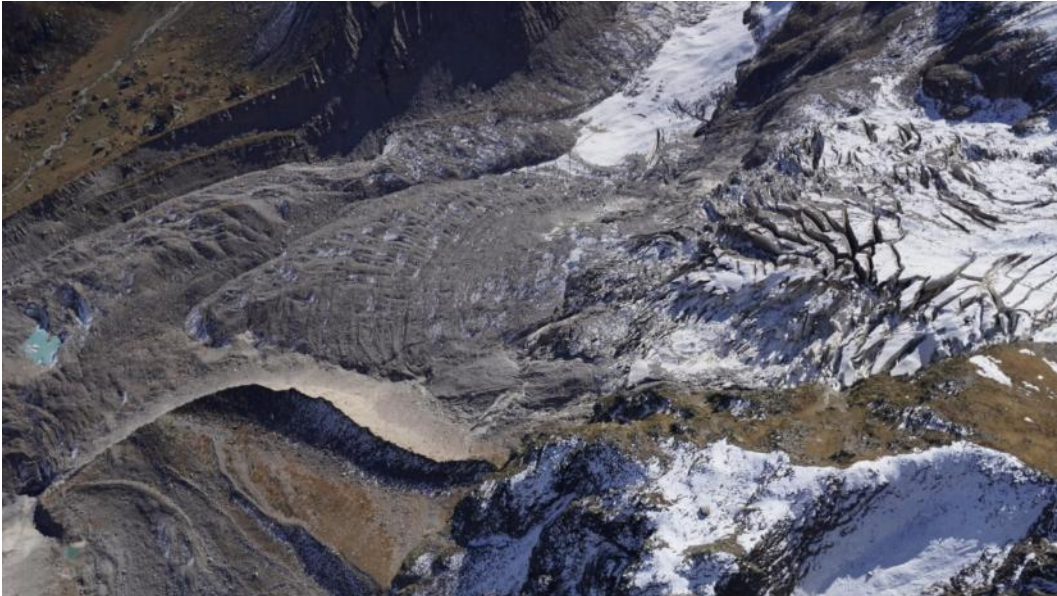
Figura 89 – Zona di confluenza del ghiacciaio del Monte Rosa nel sottostante ghiacciaio del Belvedere, ripresa da elicottero il 10/10/2025: si osserva la spiccata crepacciatura in corrispondenza del superamento della barra rocciosa a quota 2200/2300 m s.l.m. e la sottostante morfologia ad ogive, indicatrice di una spinta attiva nella depressione che aveva ospitato il lago effimero (foto W. Alberto, L. Lanteri).
