DIPARTIMENTO “RISCHI NATURALI E AMBIENTALI”
Struttura Semplice “Geologia e nivologia”

CAMPAGNA GLACIOLOGICA 2025

Marzo 2026

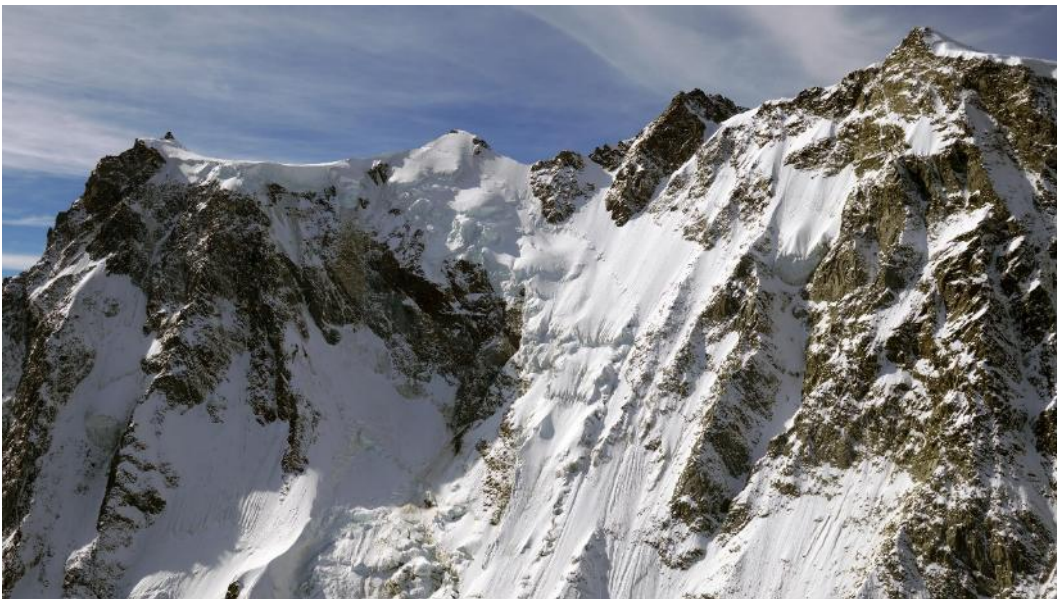
Figura 90 – Seracchi pensili sulla parete Est del Monte Rosa (foto W. Alberto, L. Lanteri, 10/10/2025)

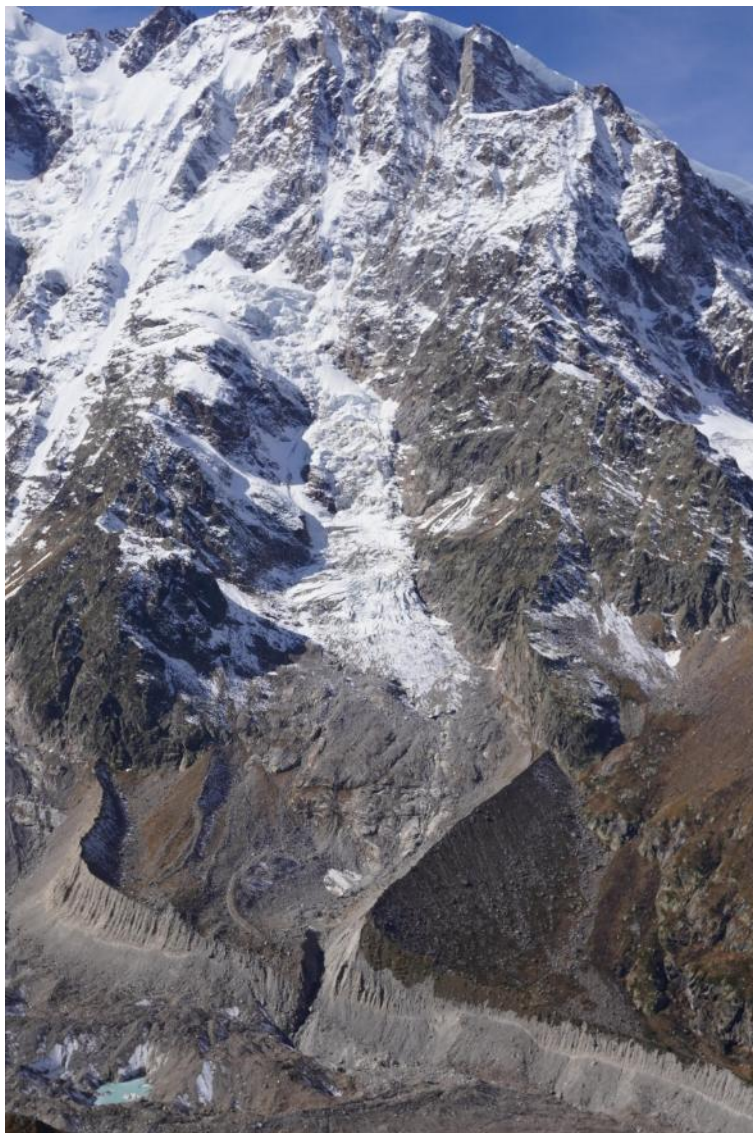
Figura 92 – Ghiacciaio di Nordend (foto W. Alberto, L. Lanteri, 10/10/2025).

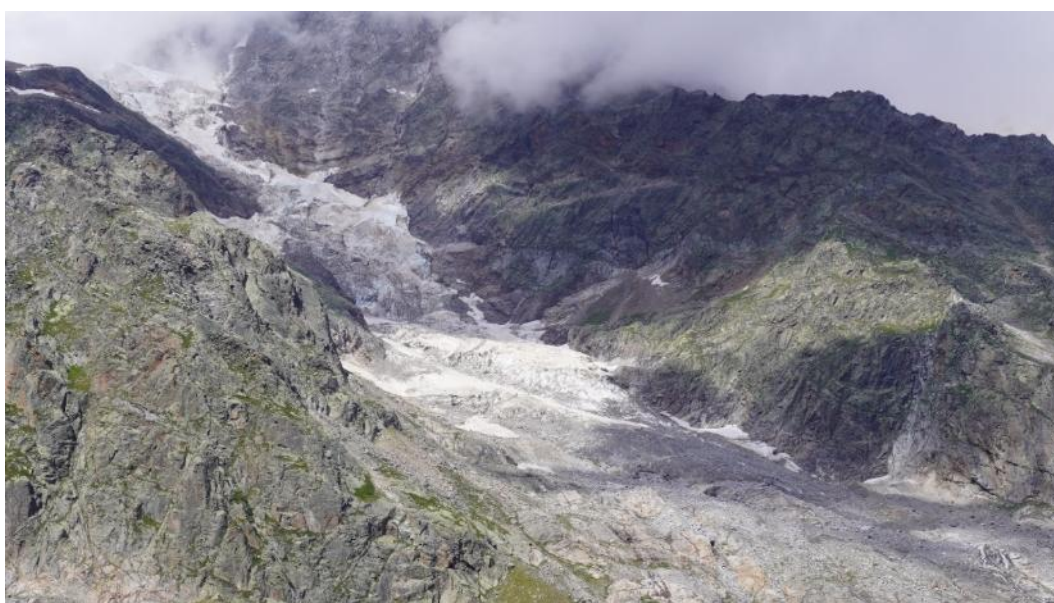
A fine stagione il **ghiacciaio di Nordend** si presenta coperto di neve residua nella metà superiore; la quota minima della copertura di neve residua è circa 2980 m slm in placche irregolari. La ELA può essere posta a circa 3200 m slm (quote tratte da DEM Arpa Piemonte 2025). La superficie minima coperta da neve è pari a 114.000 m² determinando un AAR% di circa 25%. Verso valle la colata di ghiaccio presenta una cospicua copertura detritica, alimentata sul suo lato sinistro dai canali in roccia che solcano il versante del Monte Rosa; la copertura detritica diventa pressoché continua verso la fronte, al di sotto dei 2500 m di quota (Figura 93).

Figura 93 – Fronte del ghiacciaio di Nordend ripresa dalla morena delle Locce il 31/07/2025 (foto W. Alberto, L. Lanteri); si osserva l'appiattimento della fronte e la copertura detritica pressoché continua al di sotto dei 2500 m di quota.

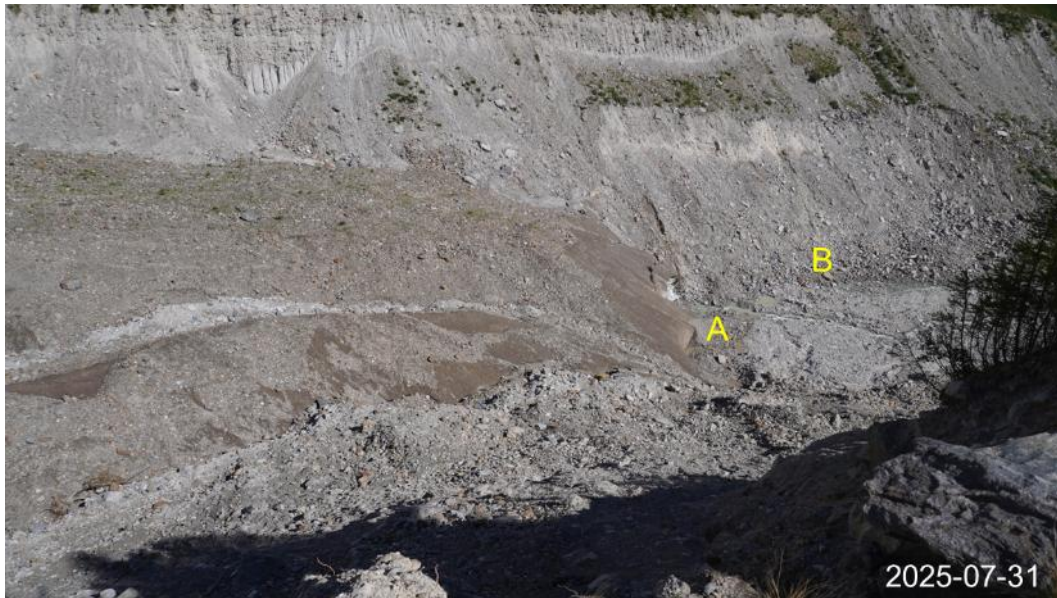
La fronte del ghiacciaio del lobo sinistro presenta poche variazioni morfologiche con quanto osservato nel 2024; da notare la posizione della bocca glaciale in posizione laterale sinistra della scarpata frontale, dove sono visibili i consueti segni di collasso dovuti all'arretramento della bocca, stimato in circa 25-30 m tra settembre 2024 e ottobre 2025. Alcune decine di metri più a valle della fronte, si osserva una sorgente di acqua alla base della morena sinistra (Figura 96).

Figura 96 – Fronte glaciale del lobo sinistro. (A) posizione della bocca glaciale; (B) sorgente alla base della morena sinistra.

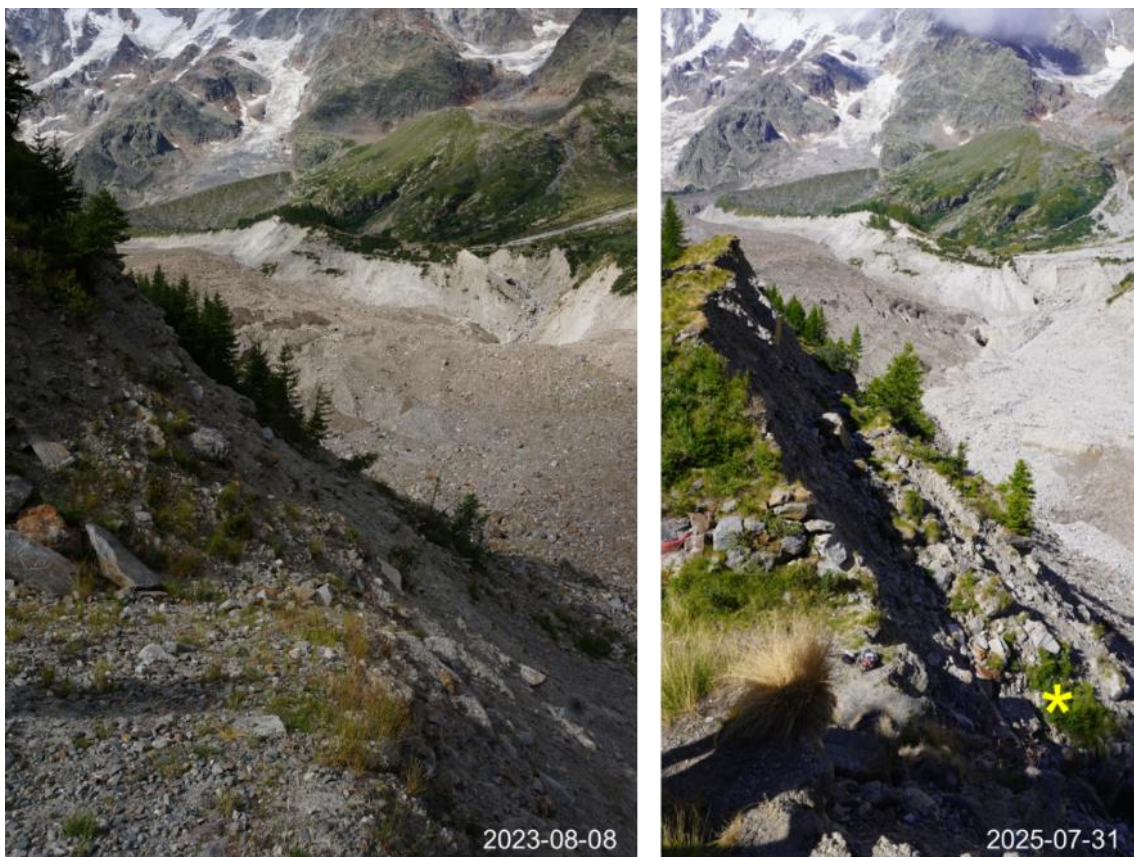
Figura 97 – Confronto fotografico dell'orlo della scarpata di frana lungo il fianco interno della morena destra all'ex imbocco della pista "Ruonograbe". A destra, con l'asterisco giallo la sommità del concio scivolato di recente.

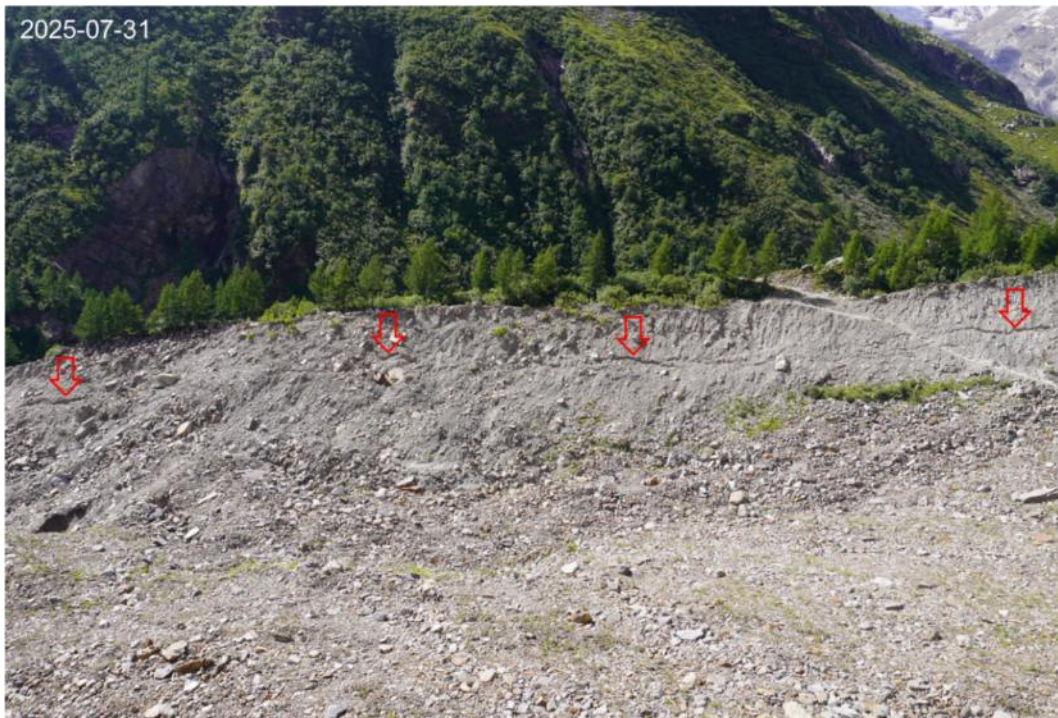
Il continuo abbassamento della superficie del lobo destro, nell'ultimo anno quantificato tra 2m alla confluenza e 7m alla fronte, è messo in evidenza dalla deformazione del sentiero che attraversa il ghiacciaio in direzione del rifugio Zamboni, dove sono ben evidenti le scarpate e le rotture di pendenza che dislocano la continuità del sentiero, tracciato a inizio estate 2023. L'abbassamento della superficie del ghiacciaio sta inducendo anche il lento collasso del lato interno di entrambe le morene, come già osservato negli anni scorsi. In occasione del sopralluogo del 31 luglio è stata osservata una lunga frattura di detensionamento che corre per circa 200 m a metà altezza della scarpata della morena destra, parallelamente alla stessa (Figura 98).

Figura 98 – Lunga frattura che disloca il fianco interno della scarpata della morena destra del lobo destro.

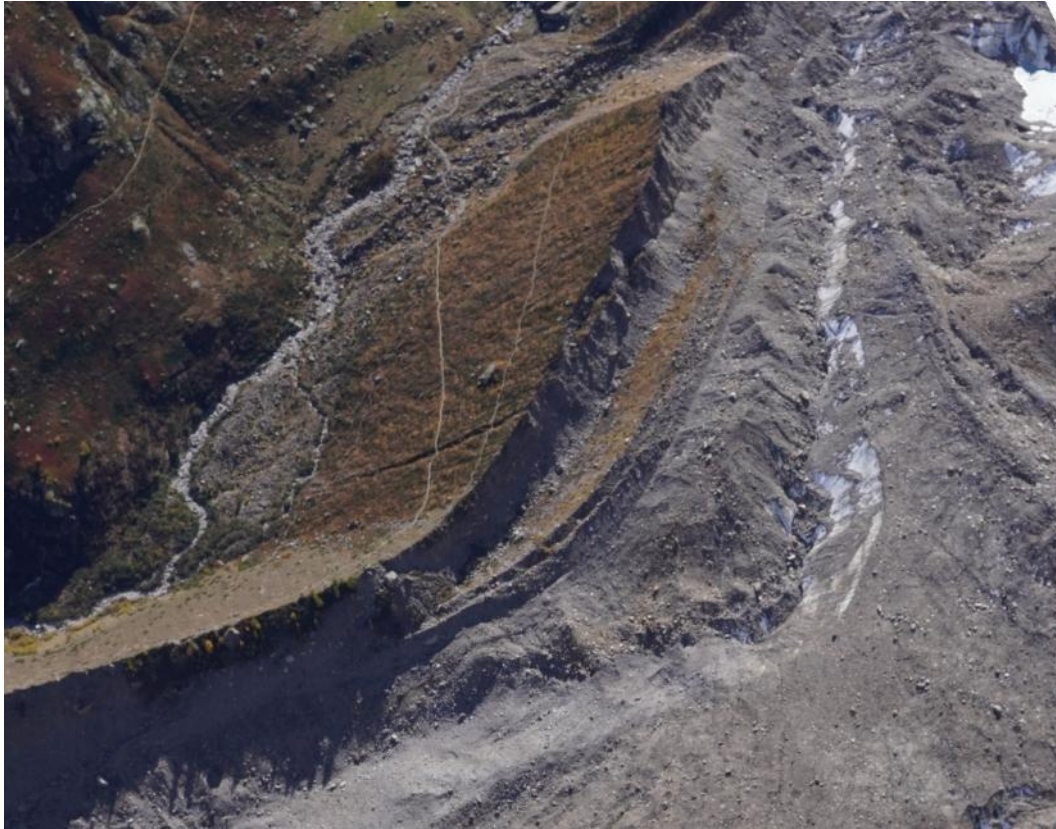
Figura 99 – Scivolamento della morena destra a monte della biforcazione; lo scivolamento, già presente in tempi storici, ha mostrato una chiara riattivazione negli ultimi anni con abbassamenti che sono passati da circa 1m/anno a 5m/anno. Immagine da elicottero del 10/10/2025, ripresa da Nord verso Sud.

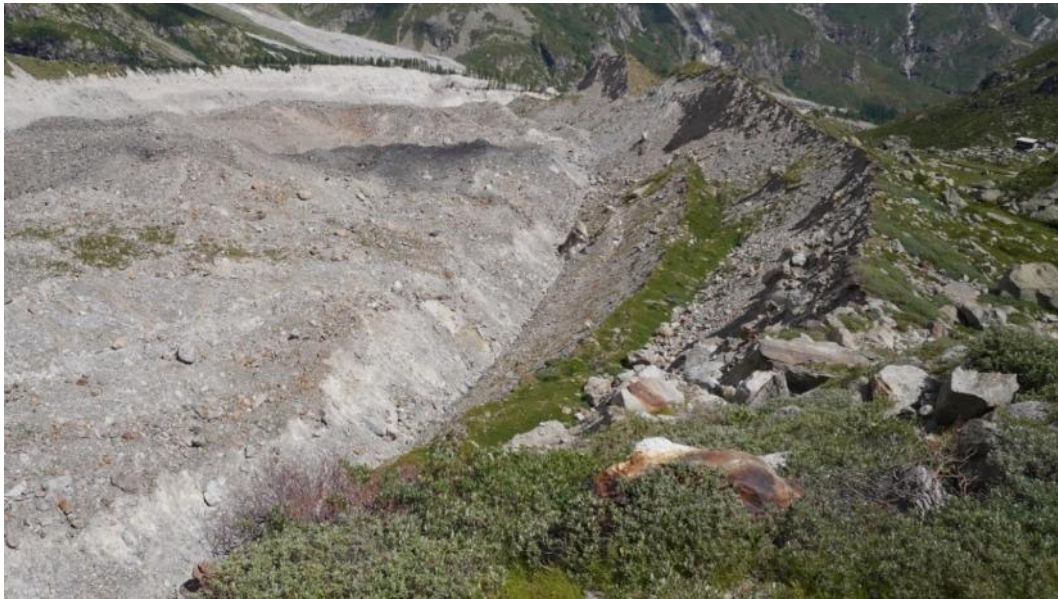
Prosegue il collasso del fianco interno della morena destra nel lungo tratto tra la morena delle Locce e la Cappella Pisati (Figura 101); per la quantificazione dei movimenti si rimanda ai rilievi fotogrammetrici previsti in settembre.

Figura 101 – Scivolamento del lato interno della morena destra del ghiacciaio Belvedere, tra la Cappella Pisati (in lontananza) e la connessione con la morena delle Locce (punto di scatto).

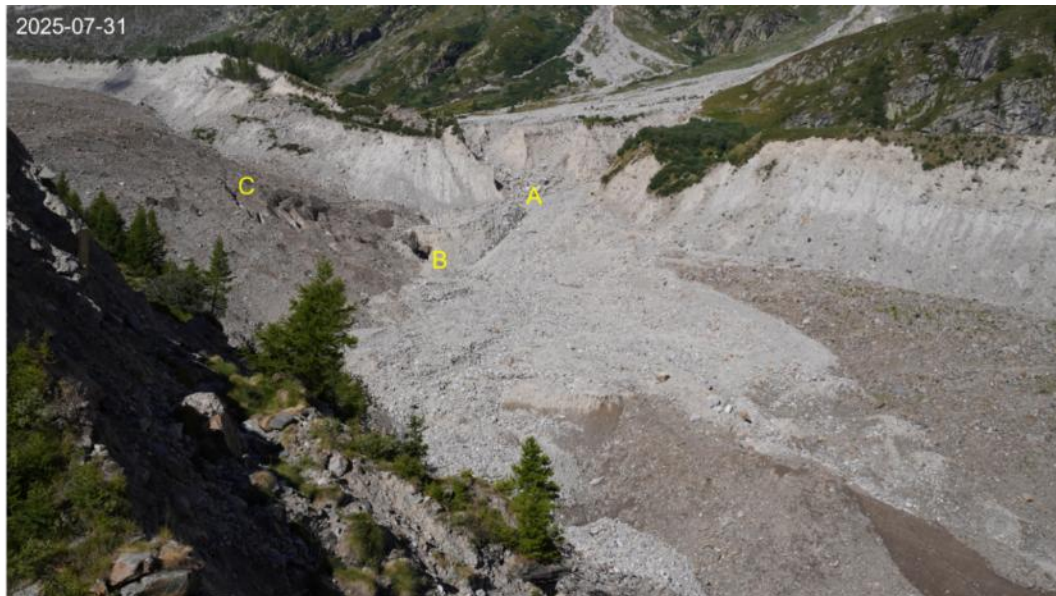
È stata visitata l'area dove tra il 2023 e il 2024 le colate detritiche del T. Castelfranco e del T. Piccolo Fillar hanno sfondato la morena sinistra del ghiacciaio del Belvedere, depositando sulla superficie glaciale un ampio accumulo grigio chiaro (Figura 103). L'approfondimento della breccia nella morena è tale per cui i due torrenti ormai drenano nel ghiacciaio; il bacino idrografico sotteso alla breccia è di circa 5 km². Attualmente le acque recapitate nel ghiacciaio del Belvedere sono inghiottite attraverso una grande cavità in ghiaccio sul margine destro dell'accumulo di colata del 2023 (Figura 104). La cavità sta probabilmente determinando il

Figura 103 – Vista dal Belvedere della breccia (A) prodotta dal T. Castelfranco nel corso dell'evento del 27 agosto 2023 e poi riutilizzata anche dal T. del Piccolo Fillar nel corso degli eventi del 2024 (29 giugno e 5 settembre); (B) inghiottitoio; (C) crepacci e scarpate ad andamento semicircolare concentrico generati dal collasso del ghiaccio verso la cavità dell'inghiottitoio.

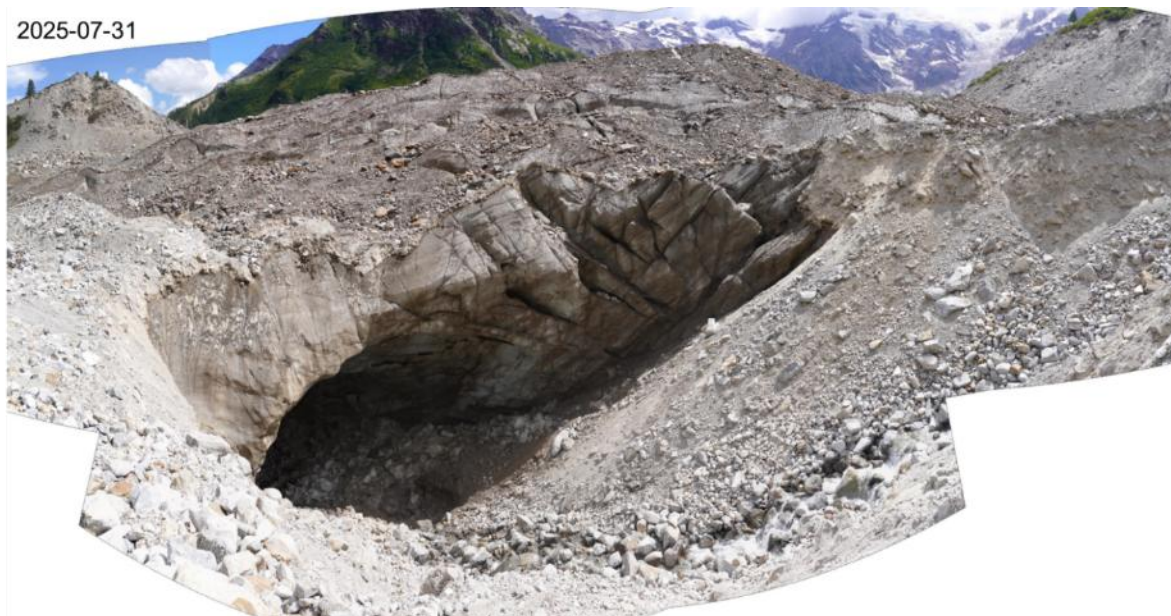
collasso del ghiaccio sovrastante come testimoniato dai crepacci e dalle scarpate ad andamento circolare e la forma scalettata verso l'inghiottitoio (Figura 105).

Figura 104 – Vista da monte della grande cavità attraverso la quale i torrenti di Castelfranco e del Piccolo Fillar sono assorbiti dalla circolazione endoglaciale del ghiacciaio del Belvedere.

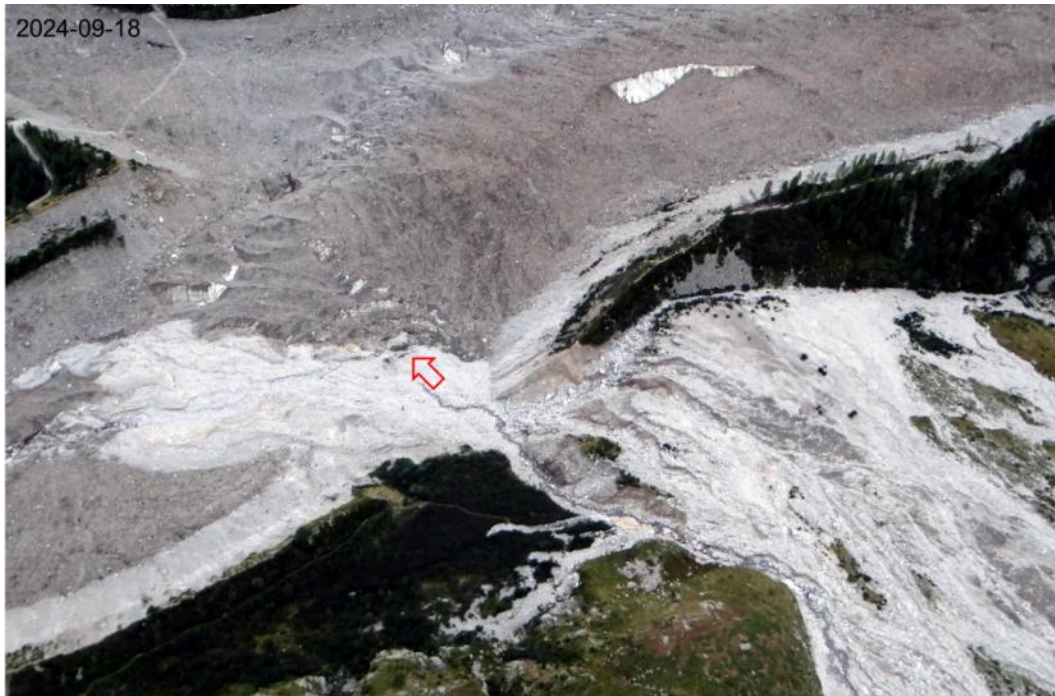
Figura 107 – Area dell’inghiottitoio come si presentava nel settembre 2024, vista da elicottero. La breccia già intercettava interamente l’idrografia locale dei torrenti Castelfranco e Piccolo Fillar; incominciavano a vedersi le scarpate in ghiaccio concentriche, ma non si osservava ancora la grande cavità chiaramente visibile oggi.

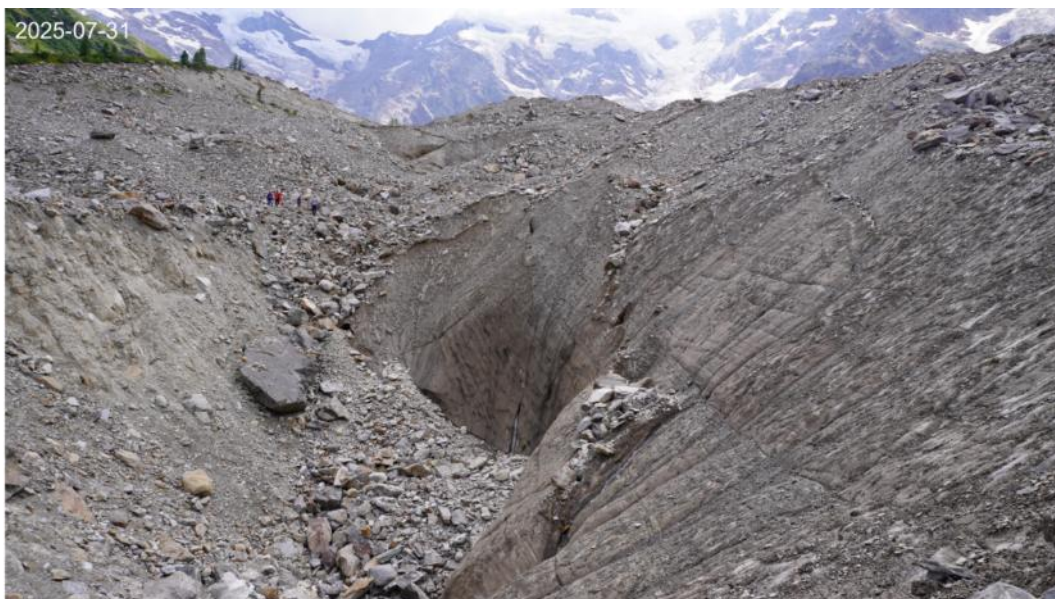
Figura 108 – Scarpata in ghiaccio rivolta verso Est alla biforcazione del lobo destro, per l’ubicazione si veda la carta di Figura 105.

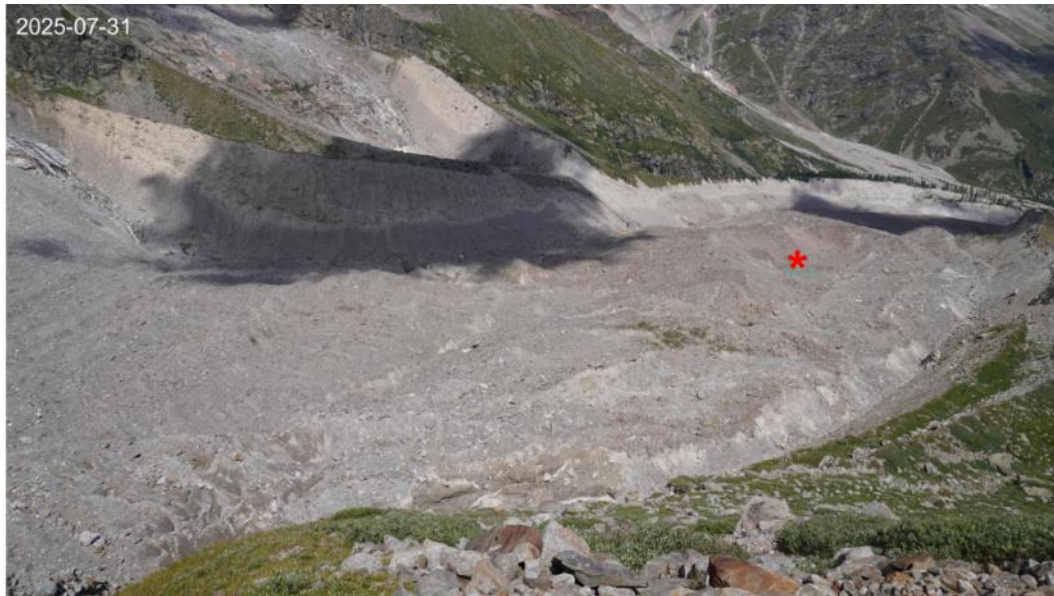
Figura 109 – Ghiacciaio del Belvedere, tratto medio: a sinistra il cospicuo apporto del ghiacciaio del Monte Rosa, la cui spinta produce morfologie ad ogive; verso valle la superficie del ghiacciaio è articolata in dorsali e depressioni, una delle quali ospita un piccolo lago epiglaciale, all'incirca di fronte alla Cappella Pisati (foto W. Alberto, L. Lanteri, 31/07/2025).

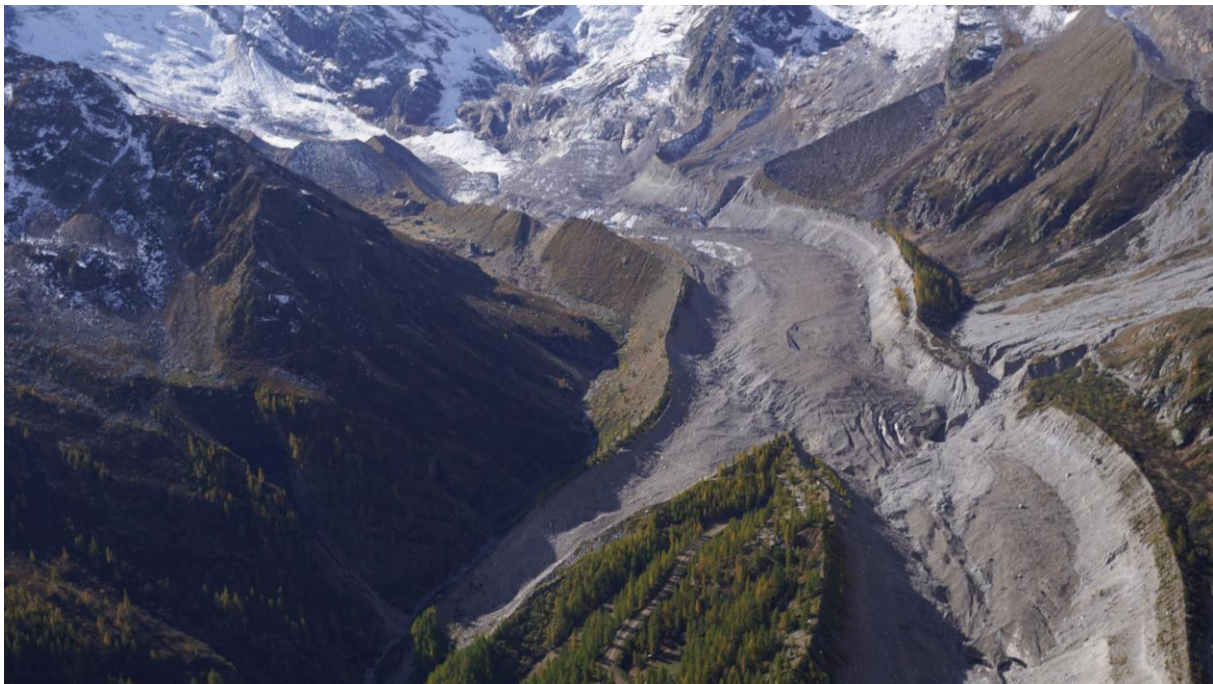
Figura 110 – Vista complessiva della lingua del ghiacciaio del Belvedere (foto W. Alberto, L. Lanteri, 10/10/2025).

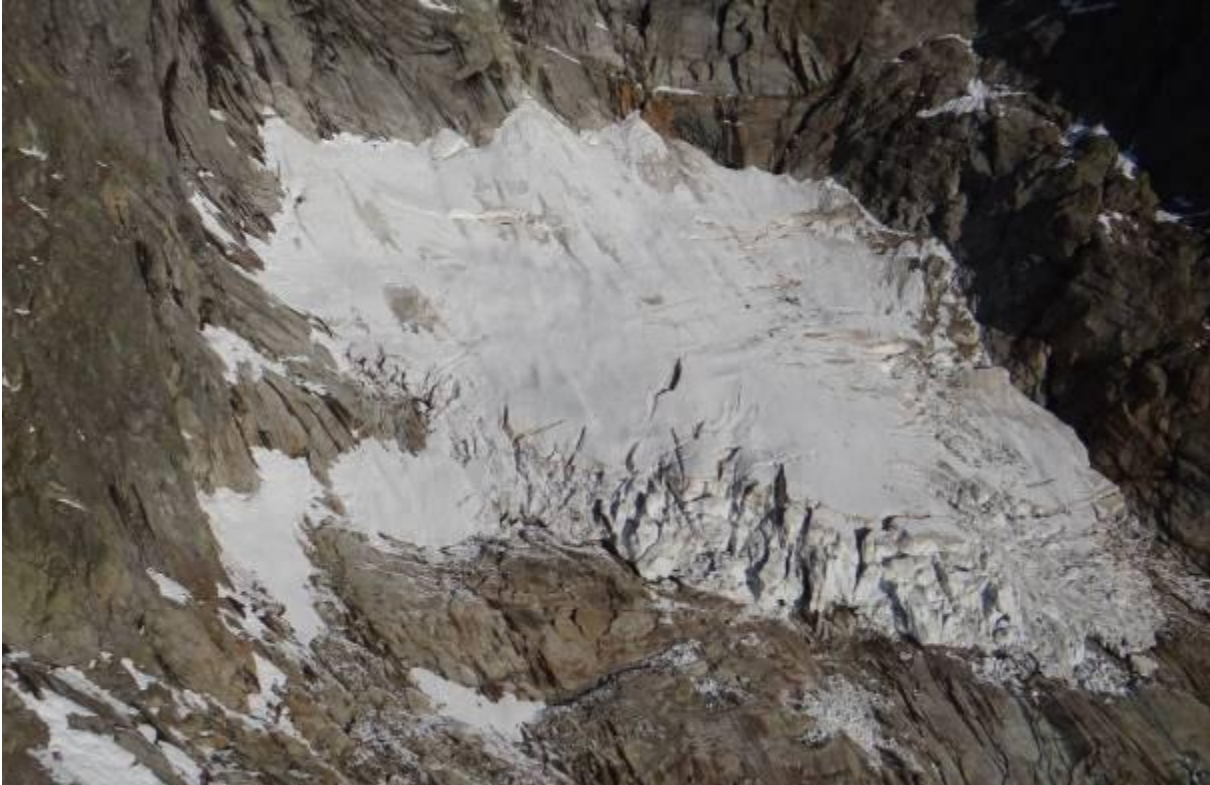
Figura 114 – Ghiacciaio Settentrionale di Andolla: presenta una fronte crepacciata che suddivide il corpo glaciali in porzioni disarticolate, di cui alcune si sono staccate e crollate, come dimostrato dai numerosi accumuli di ghiaccio rimacinato presenti sulle placche rocciose sottostanti (foto L. Paro, 08/10/2025).

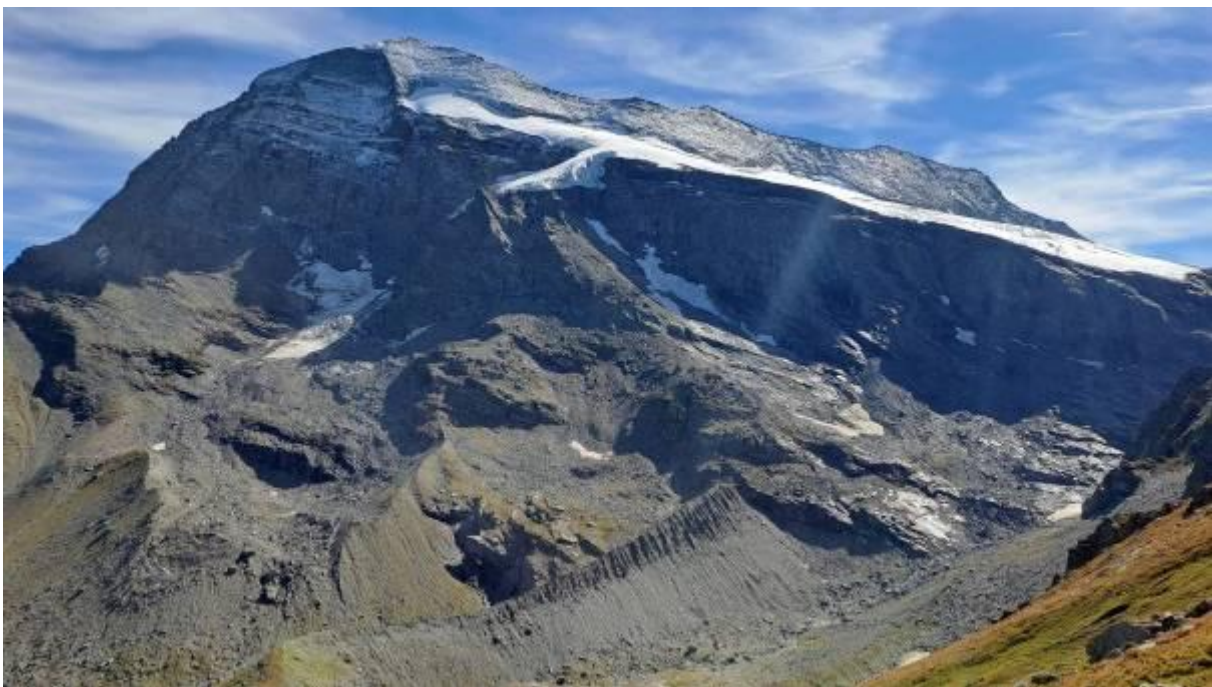
Figura 115 – Ghiacciai del Leone, a sinistra sul versante Nord del Monte Leone, e di Aurona, propaggine italiana del Chatwassergletscher, sul versante occidentale, in territorio elvetico (foto A. Salandin, 06/09/2025).

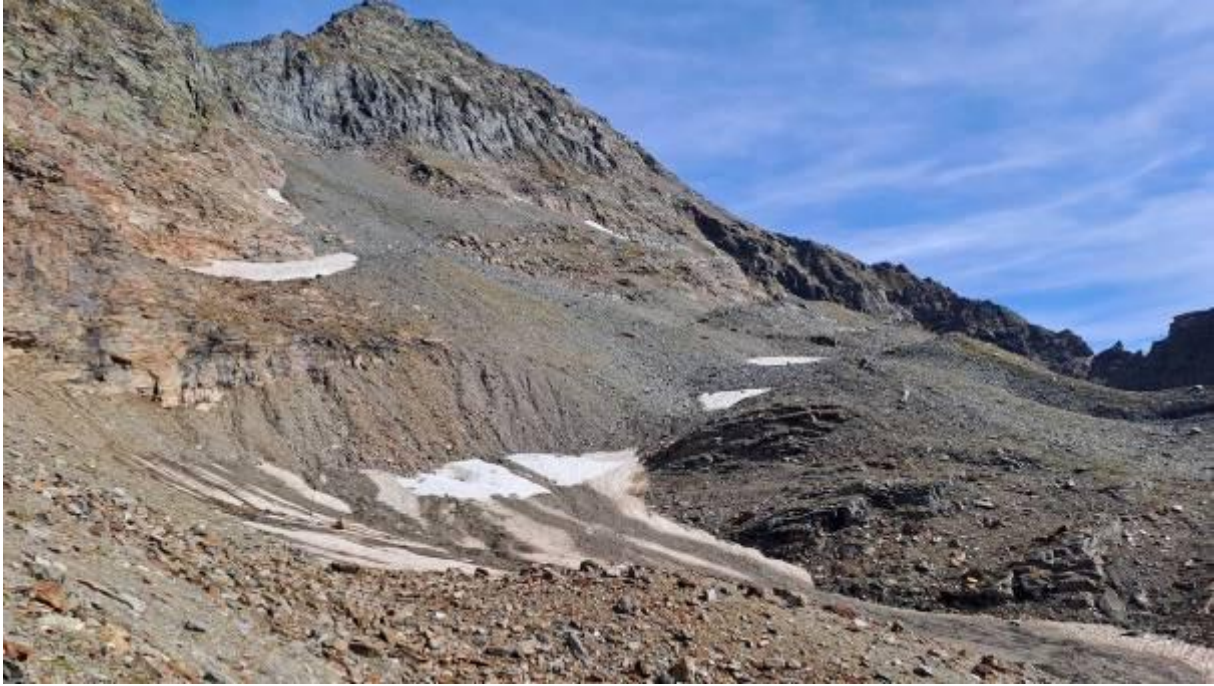
Figura 116 – Glacionevato di Rebbio, in centro alla foto, in gran parte coperto da neve residua del 2024, di colore rosato, e in parte del 2025, di colore bianco; a monte del corpo glaciale si osservano incisioni e solchi sulla scarpata detritica che proseguono sulla neve 2024 come accumuli detritici di colata (foto A. Salandin, 06/09/2025).

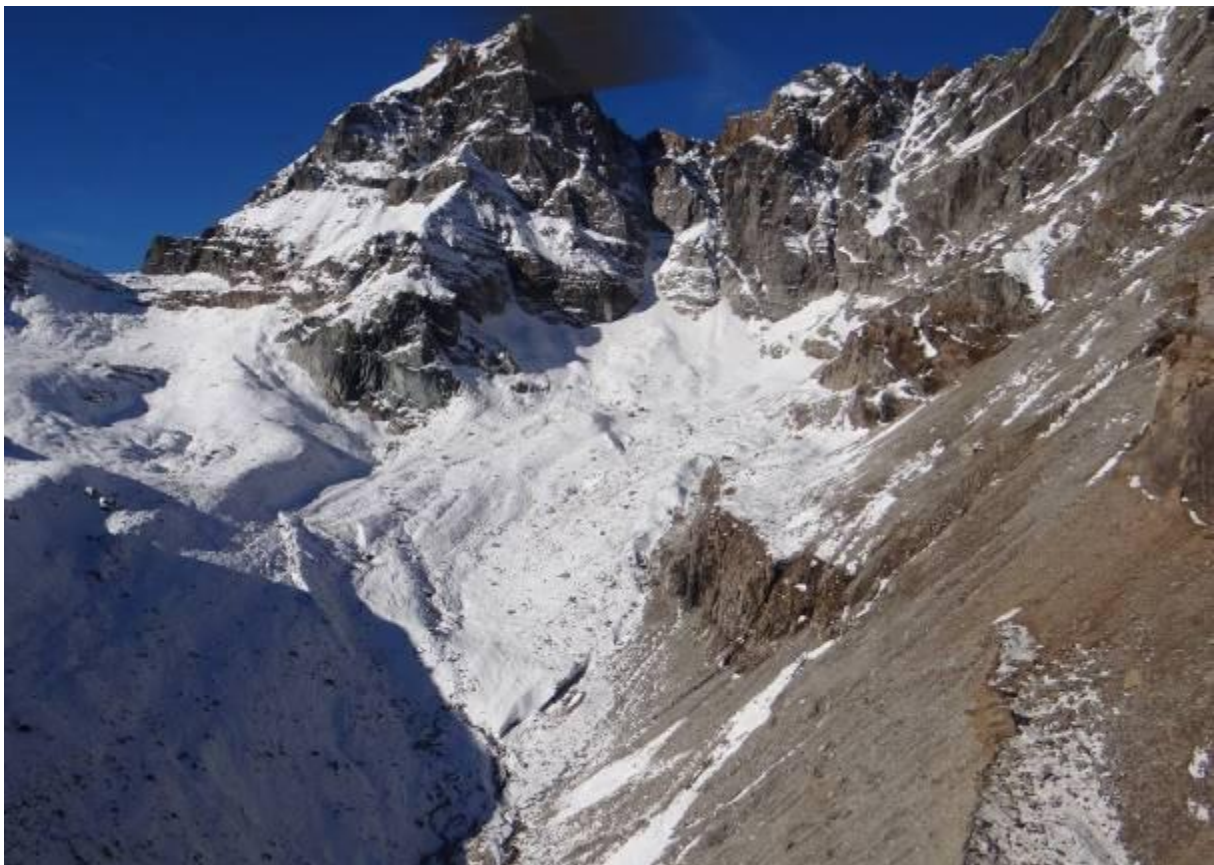
Figura 117 – Ghiacciaio della Rossa, coperto della prima neve autunnale (foto L. Paro, 08/10/2025).

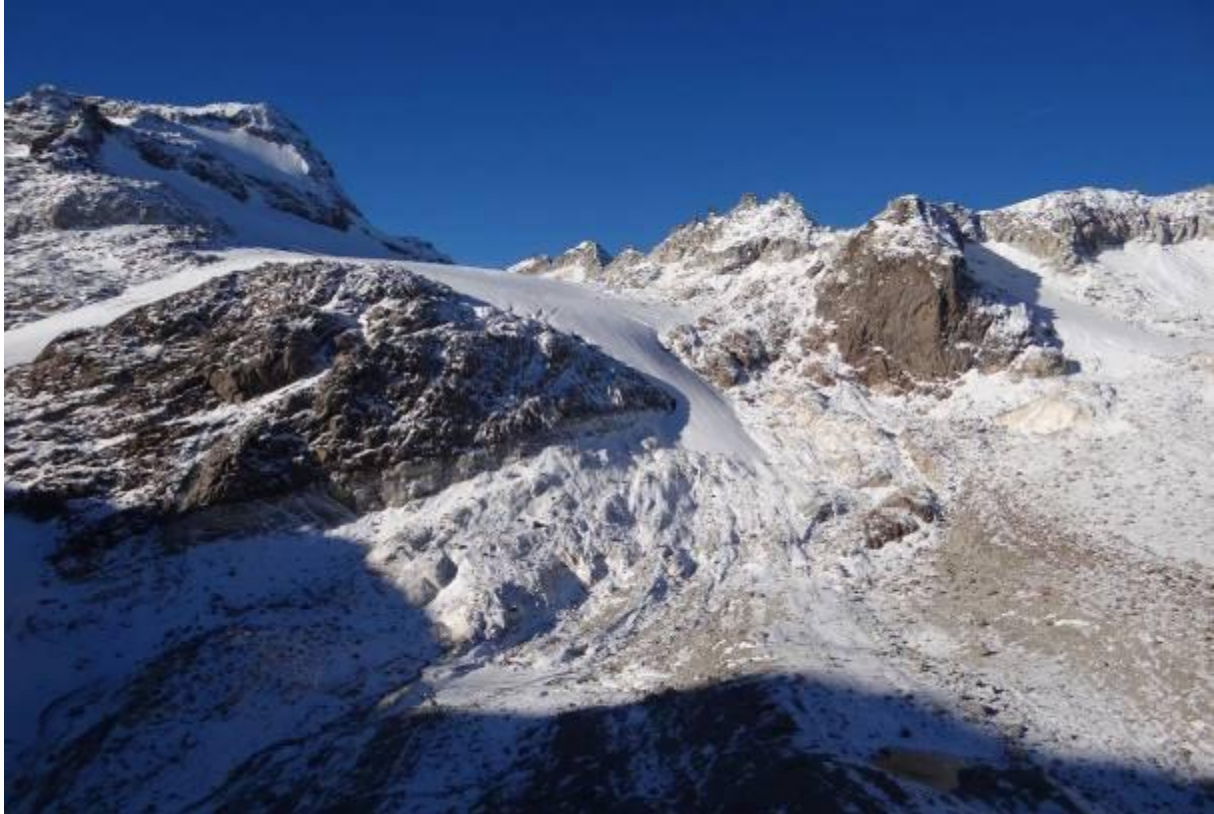
Figura 124 – Ghiacciaio Meridionale del Sabbione, fianco sinistro, la lingua che oltrepassa la balza rocciosa di quota 2750 m è sempre più esigua, riducendo fortemente l'alimentazione della fronte sottostante (foto L. Paro, 08/10/2025).

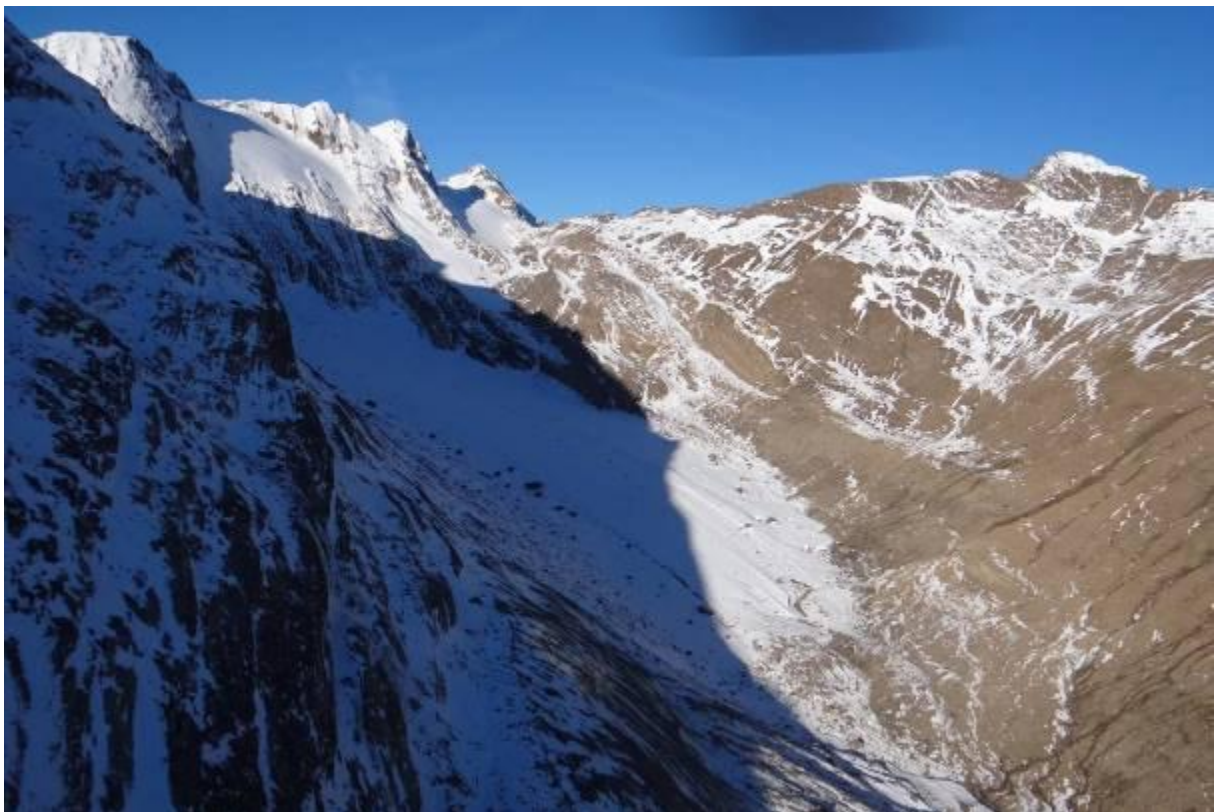
Figura 125 – Ghiacciaio Settentrionale del Sabbione, disarticolato in corpi glaciali separati e non più in connessione fra loro (foto L. Paro, 08/10/2025).
