## Processi sulla rete idrografica secondaria

### 4.1. ASPETTI SIGNIFICATIVI LEGATI ALL'ATTIVITÀ TORRENTIZIA

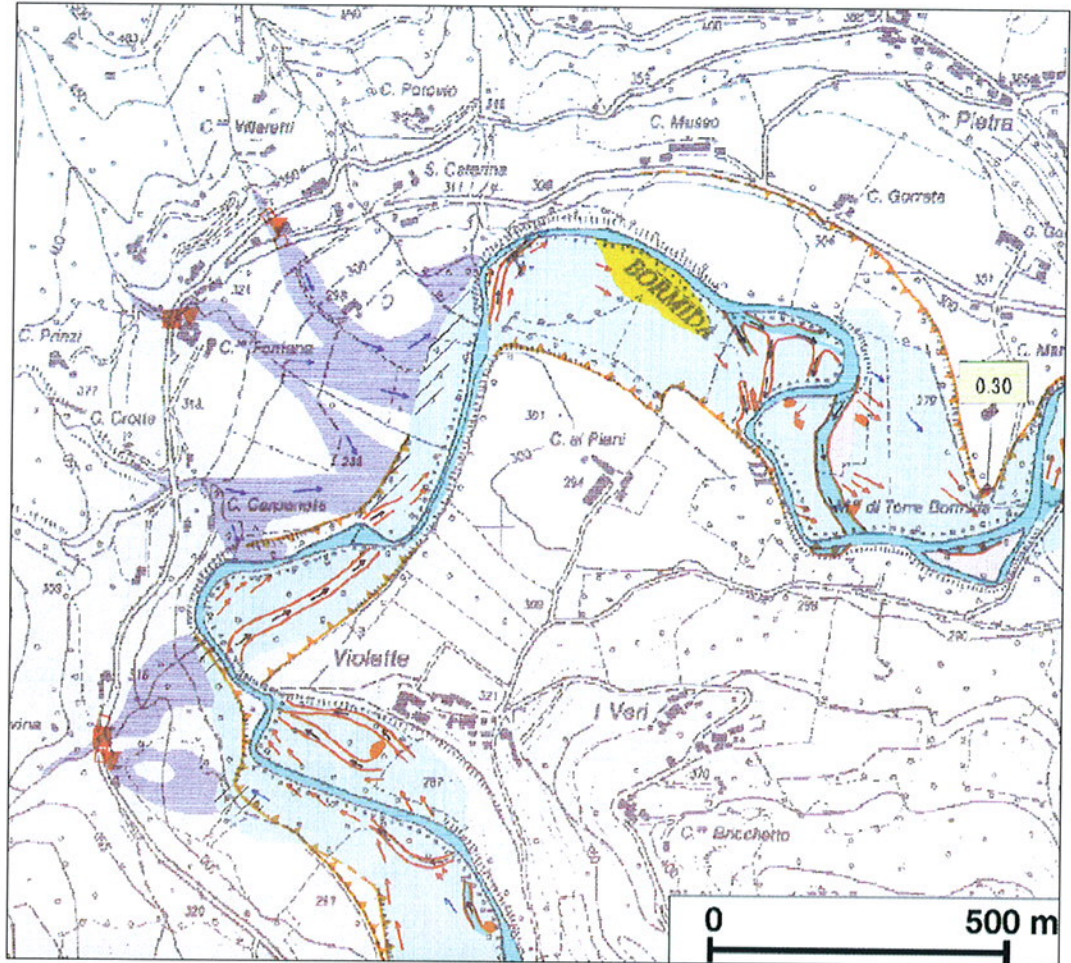
**Fig. 4.** Fiume Bormida. Diffuse attivazioni di apparati di conoide nel tratto medio vallivo. Stralcio della carta "Campo di inondazione ed effetti indotti dalla piena del 5/6-11-1994". Sez. 211020 Cravanzana, CTR scala 1:10000. N.B. Per quanto concerne la simbologia occorre fare riferimento alle tavole della cartografia fuori testo.

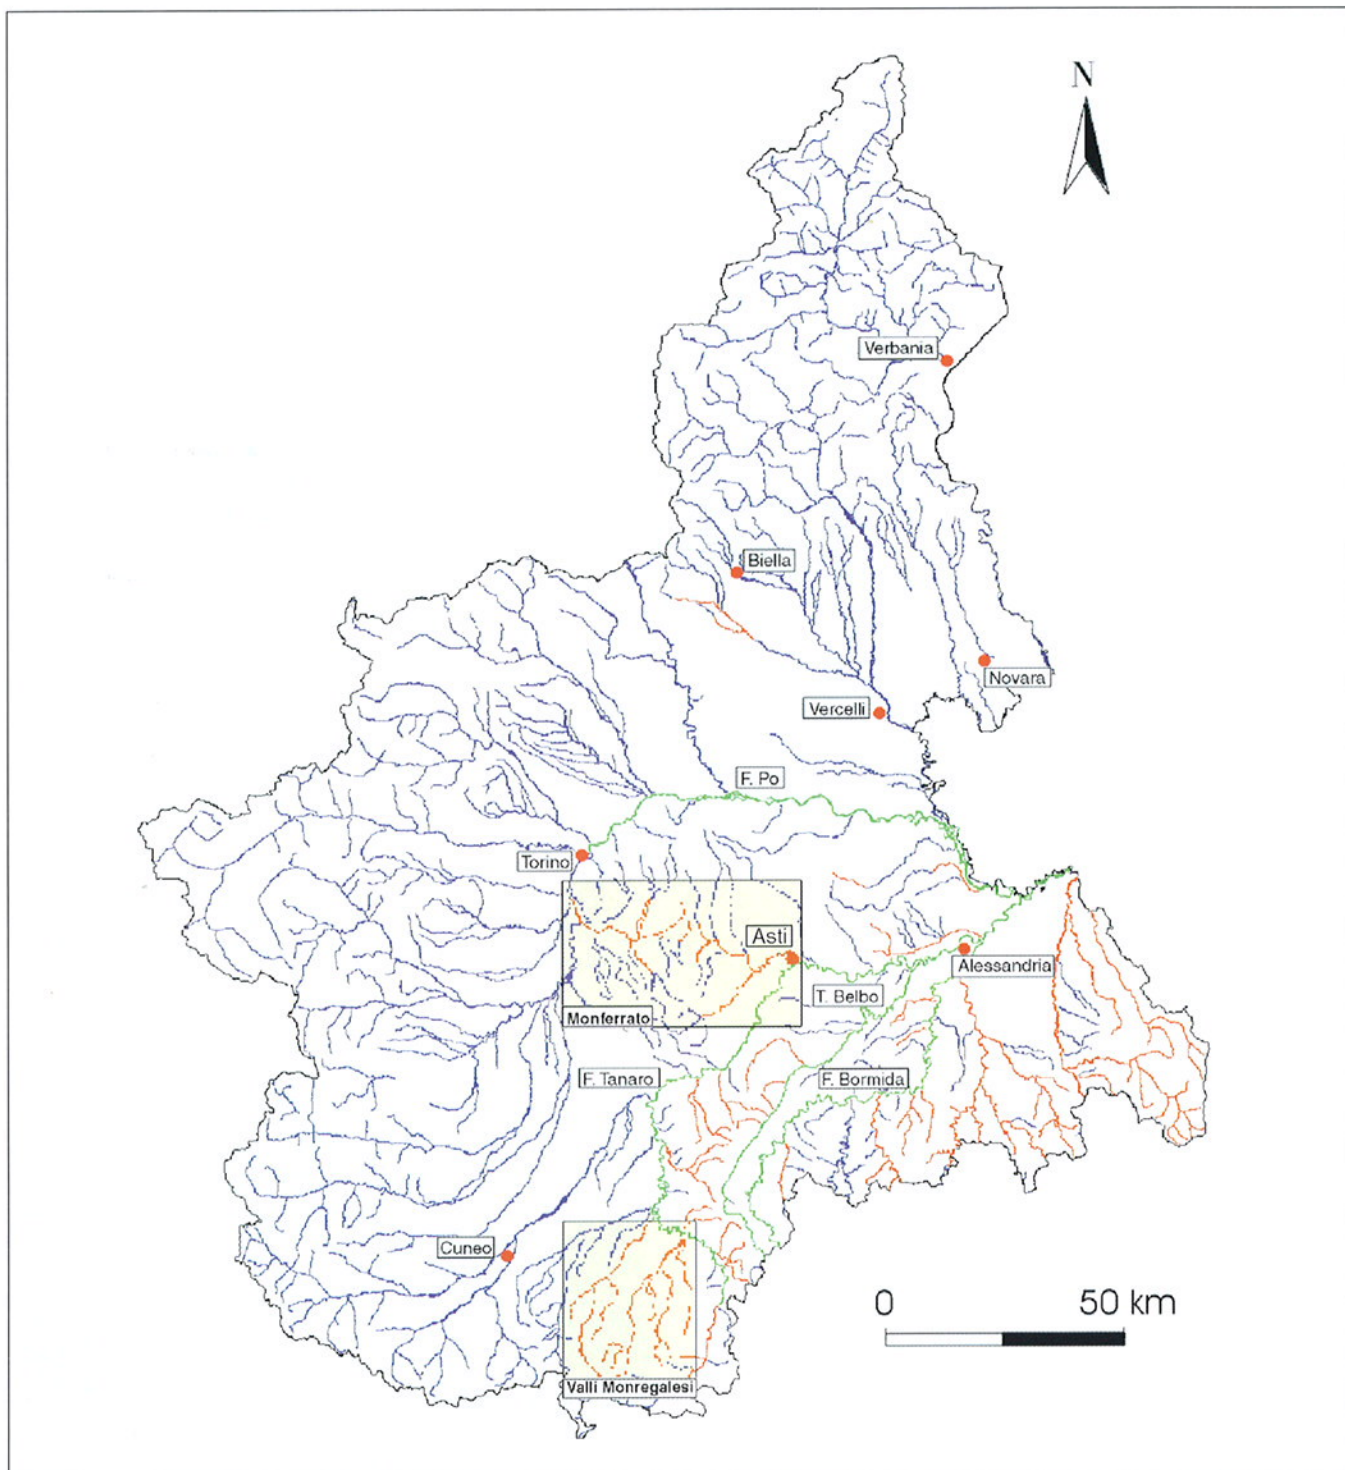
Attraverso l'analisi dei dati derivanti dai sopralluoghi dei tecnici della Direzione, è possibile tracciare perlomeno un quadro complessivo della rete idrografica minore, sulla quale si sono registrate situazioni di maggiore conflittualità tra processi torrentizi e tessuto urbano o infrastrutturale (Fig. 6).

**Fig. 6.** Quadro schematico dei tratti di rete idrografica minore interessata da attività torrentizia con diffusi danni alle opere antropiche (in rosso nella tavola). Sono evidenziate le aree descritte nel capitolo e sono altresì indicati i corsi collettori principali (in verde nella tavola).

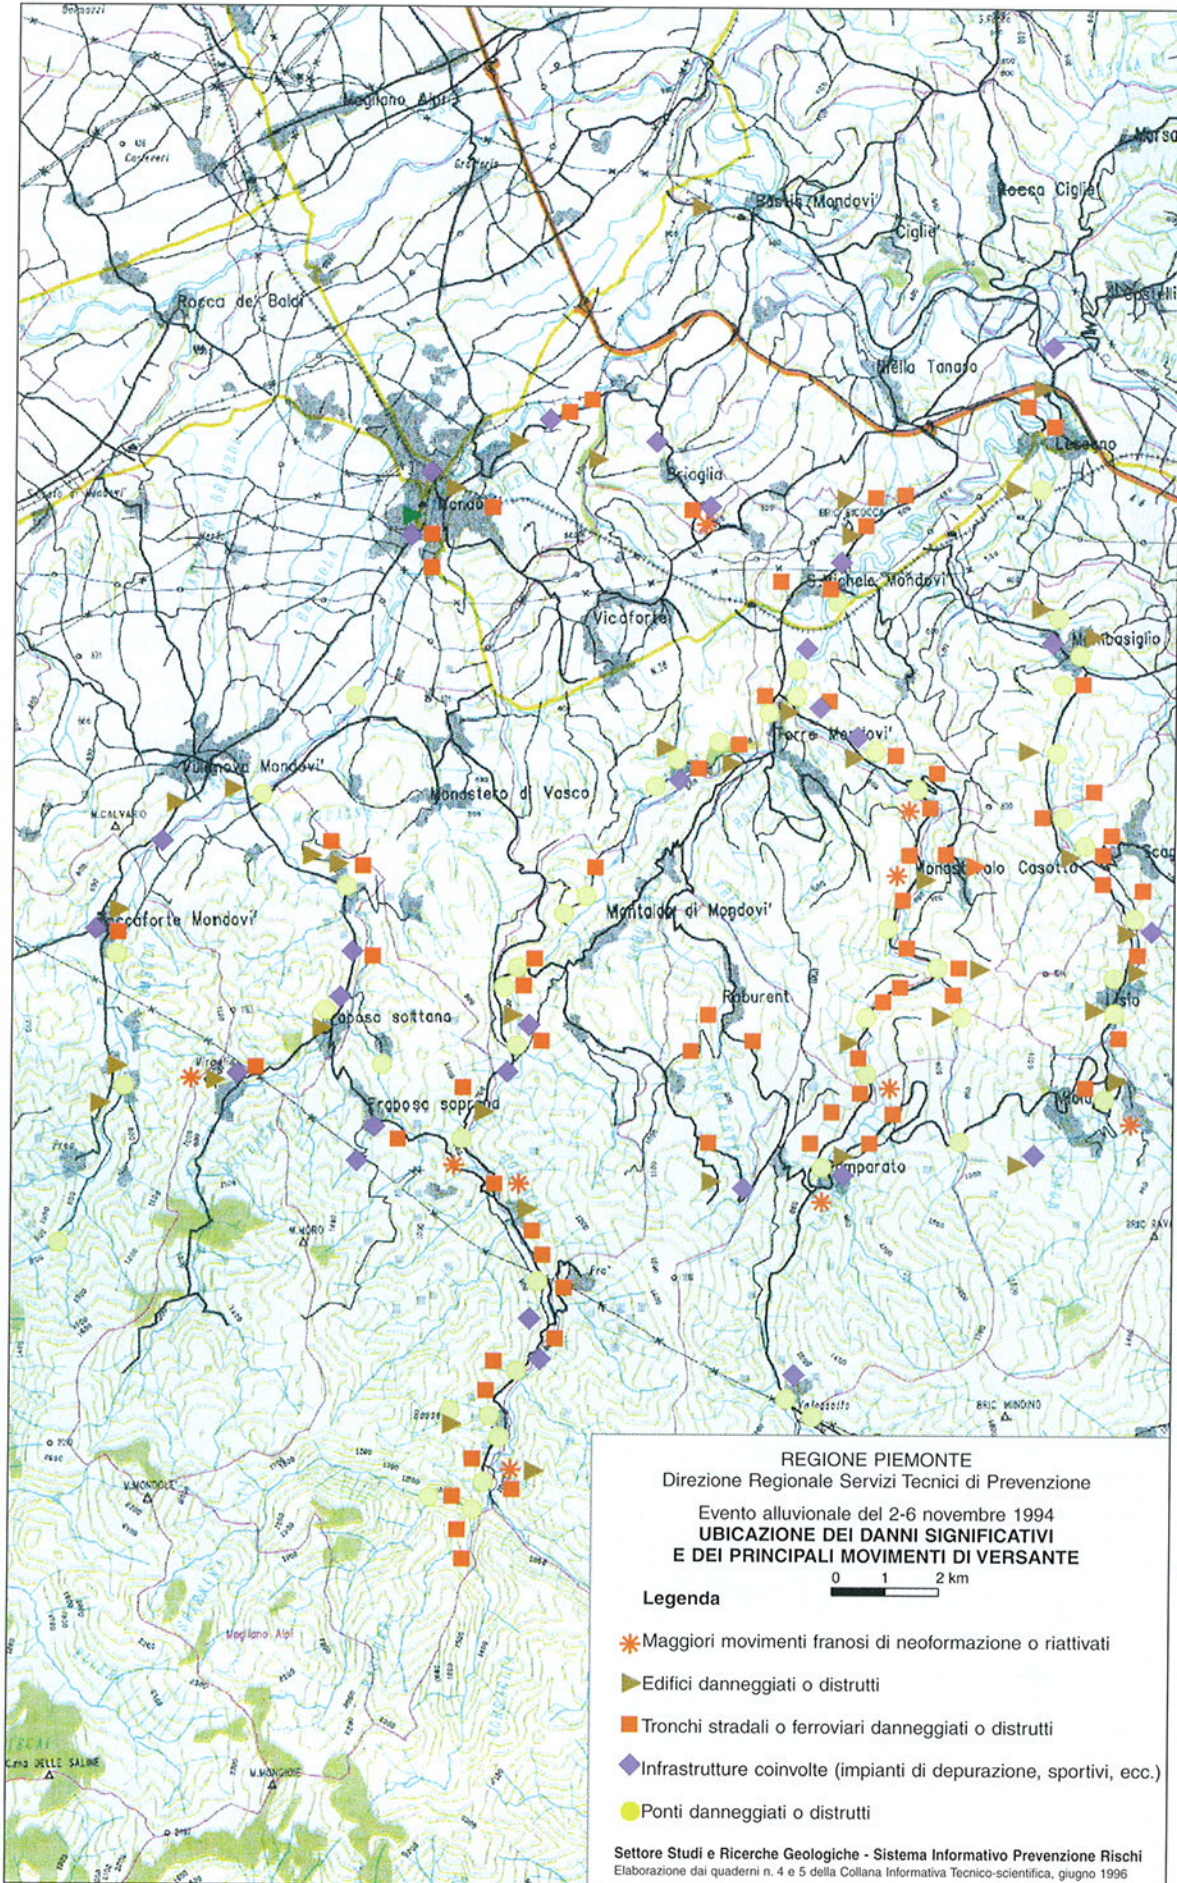
Fig. 7. Tavola di sintesi con identificazione dei principali danni per attività torrentizia e delle maggiori frane, a seguito dell'evento alluvionale del novembre 1994 nel territorio delle Valli Monregalesi, provincia di Cuneo.

La figura 7 offre un quadro di sintesi di quanto descritto; l'elaborazione è stata perfezionata su quanto derivato in sede di sopralluogo e contenuto nei quaderni 4-5 della Collana divulgativa tecnico-scientifica curata dal Settore Studi e Ricerche - Sistema Informativo Prevenzione Rischi.

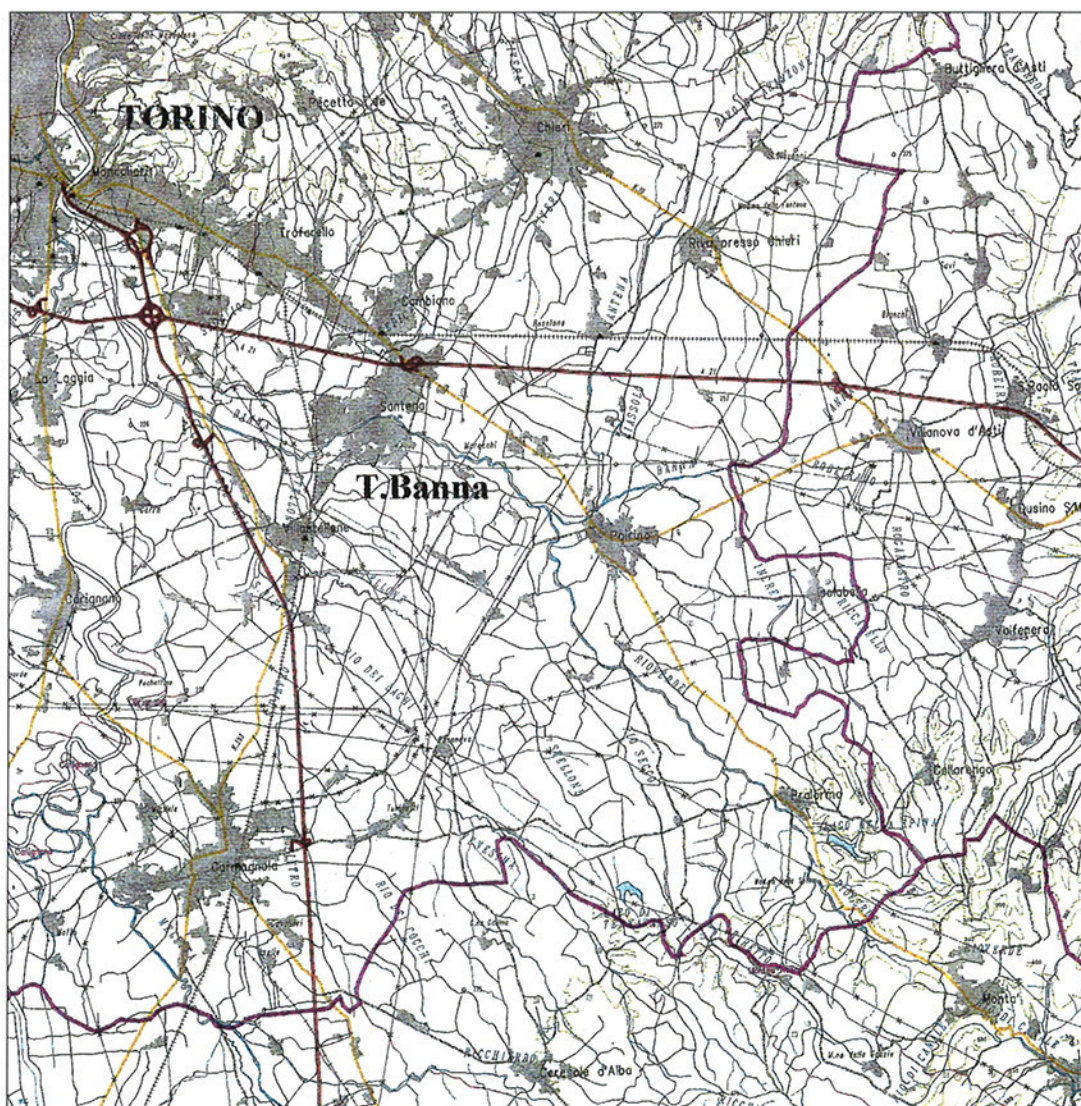
Il bacino del t. Banna, affluente di destra del Po presso la regione Bauducchi di Moncalieri, ha una forma caratteristica a ventaglio allungato in direzione Nord-Sud a seguito di fasi neotettoniche che hanno separato, con andamento pressoché rettilineo detto bacino gravitante sul Po dal settore gravitante verso Est sul Tanaro; a causa di tale conformazione il corso d'acqua principale diventa nettamente individuabile solamente a valle del concentrico di Poirino, dove si concentrano i contributi di tre corsi d'acqua: il rio Verde proveniente dalla zona di Pralormo e Montà d'Alba, il Banna proveniente dalla zona di Villanova d'Asti ed il rio Salussoia che originandosi sulla collina torinese attraversa i territori di Chieri e Riva presso Chieri (Fig. 22).

**Fig. 22.** T. Banna. Schema dell'idrografia del bacino. (Carta Topografica Regionale in scala originale 1:100.000, Regione Piemonte, Assessorato Pianificazione Territoriale - C.S.I. Piemonte).
