## CONTRIBUTI SPECIFICI

### ◆ 3.1 GRANDI FENOMENI FRANOSI ATTIVATISI A SEGUITO DELL'EVENTO DELL'OTTOBRE 2000

*Manlio Ramasco, Carlo Troisi*

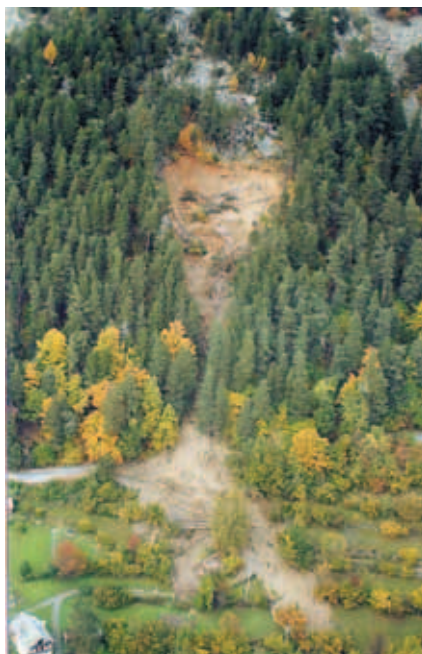
**Figura 3.4** ◆

Presso il margine orientale dell'abitato di Schiaffo, alla quota di circa 1250 m, si è sviluppato (ore 11.45 del giorno 16), in seno a depositi detritici a pezzatura estremamente variabile con abbondanti materiali fini, un fenomeno franoso per scivolamento rotazionale con fronte di circa 50 m e volume di materiale mobilizzato nell'ordine dei 10.000 m<sup>3</sup> (**Figura 3.4** ◆). Il franamento è poi evoluto come colata lenta di fango e detriti. Il colamento ha ricoperto (senza danneggiarle) due sedi stradali e si è esaurito a valle della strada provinciale. Lo sviluppo longitudinale complessivo della colata è nell'ordine dei 350 m.

*Vista frontale del fenomeno franoso sviluppatosi presso il margine orientale dell'abitato (Foto P. Marangon).*

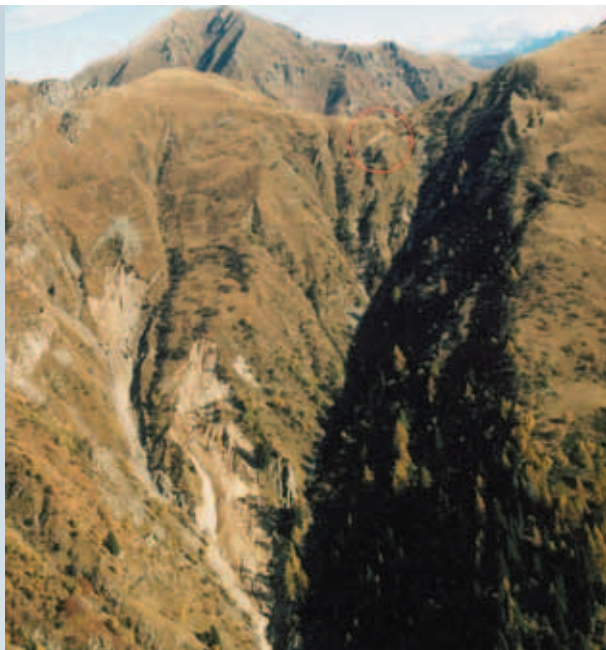
**Figura 3.13** ◆

Vista aerea frontale della frana; in primo piano i potenti collassi di materiale che hanno dato origine alla colata detritica che ha devastato l'alveo del rio Balmel. In alto a destra si intravede la lunga fessura di trazione conseguente ai movimenti in quel settore della frana (foto Provincia di Verbania).

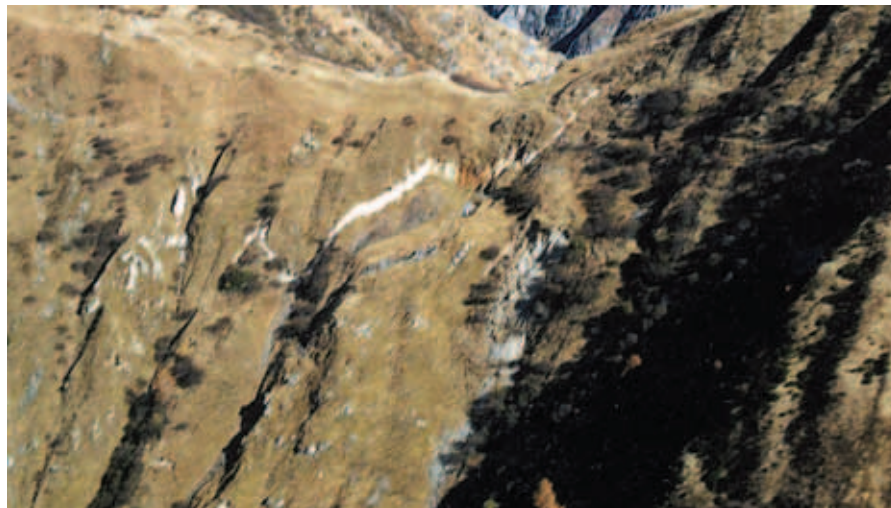
**Figura 3.14** ◆

Particolare della foto precedente che evidenzia la lunga fessura di trazione (foto Provincia di Verbania).

zate prevalentemente un centinaio di metri a sud-ovest del passo di Ogaggia; hanno interessato le coltri detritiche di copertura del versante, localmente anche piuttosto potenti, conseguentemente ad uno stato di intensa fratturazione della roccia, mobilizzando diverse centinaia di metri cubi di materiale detritico-terroso (Figura 3.13 ◆). Contemporaneamente, pochi metri sotto al passo di Ogaggia si è aperta una estesa e continua frattura di trazione, lunga un centinaio di metri e con un rigetto nella parte centrale di un paio di metri, che si raccorda verso est ad un'ennesima frana della copertura. (Figura 3.14 ◆)

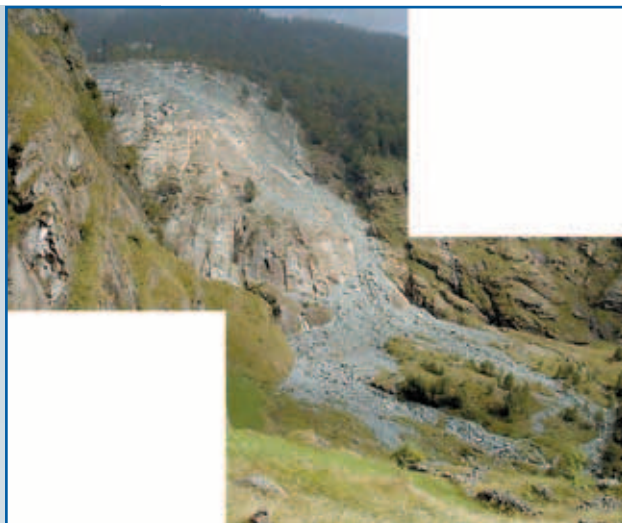
**Figura 3.17** ◆

*Alpe di Campo: vista frontale della parte più meridionale del piede della frana, da cui si staccano porzioni detritiche che scendono a valle sotto forma di colate di detrito e blocchi. In alto a sinistra si intravede una parte della grande frattura di coronamento della frana.*

Sembra tuttavia che la fase di maggior attività della frana si sia verificata nel periodo primaverile corrispondente alla fusione del manto nevoso e abbia portato al collasso di tutto il settore frontale della frana con la formazione di colate detritiche e rotolamento di massi a valle (**Figura 3.17** ◆).

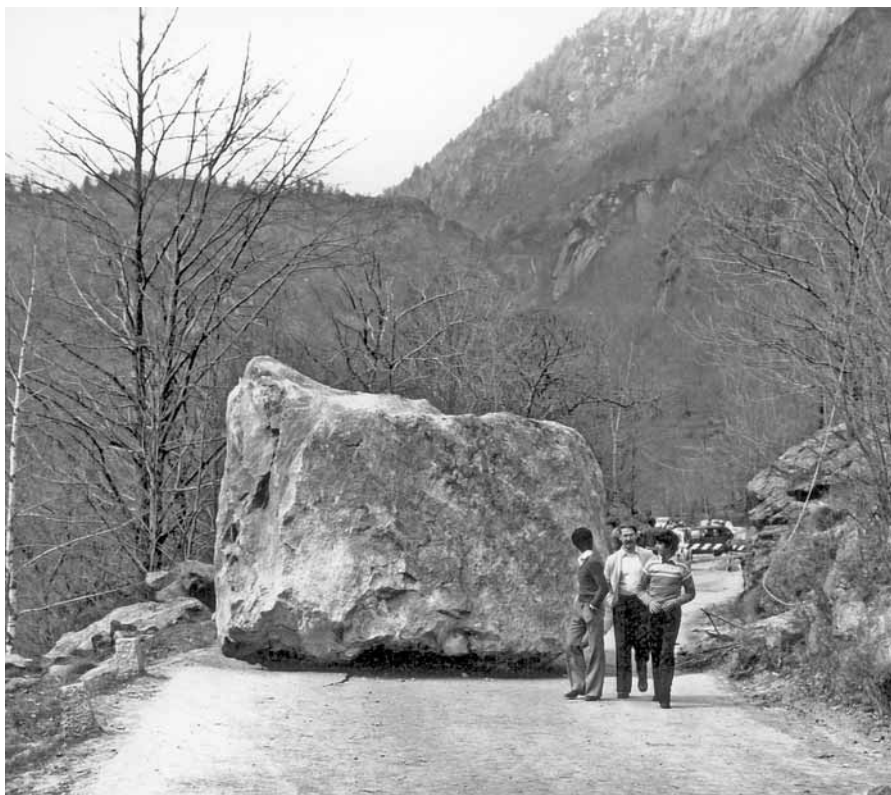
**Figura 3.19** ◆

Blocco roccioso sulla SS 549, al piede della frana, derivante da un crollo dell'aprile 1977.

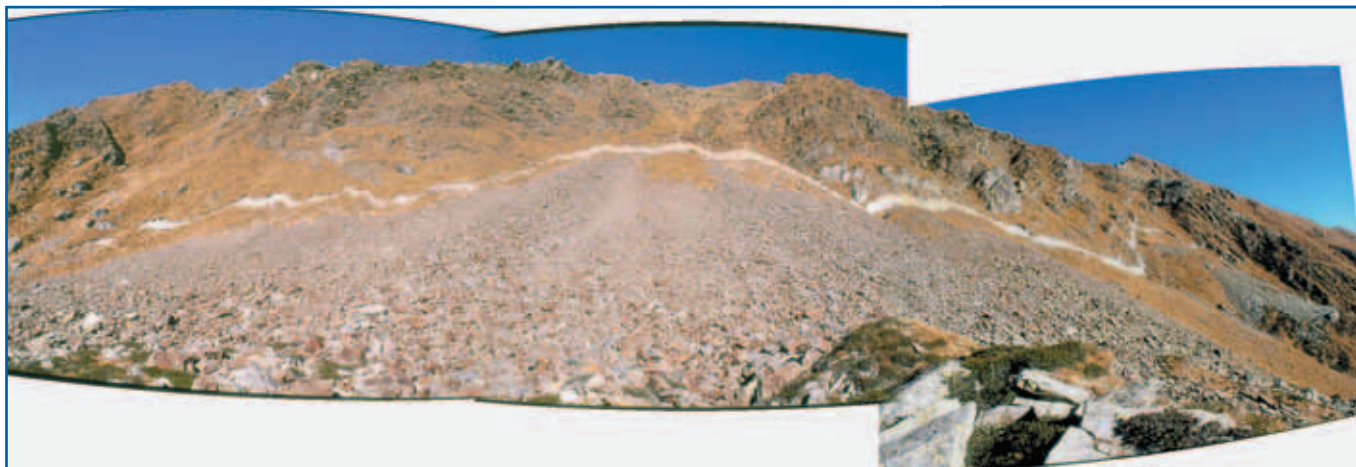
**Figura 3.27** ◆

*Visione d'insieme della grande frattura perimetrale che, nel corso dell'evento dislocò tutto il corpo della frana, fatta esclusione della parte alta.*

notata da alcuni locali una grande frattura perimetrale che circoscriveva tutto l'ammasso roccioso (**Figura 3.27** ◆). Le risultanze di un sopralluogo eseguito da uno degli scriventi nell'autunno 2001, risalendo il versante sino alla sommità, evidenziarono che questa frattura rappresentava la rottura perimetrale di tutto il grande ammasso roccioso centrale e che quest'ultimo aveva subito una dislocazione complessiva piuttosto importante, verosimilmente riferibile all'evento dell'ottobre 2000. Tale frattura si estende per circa 650 m con un rigetto di 4-6 m (**Figura 3.28** ◆).

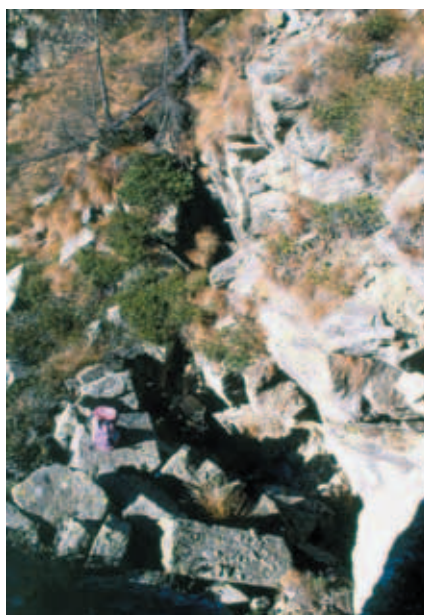
**Figura 3.28** ◆

*Particolare della grande frattura perimetrale della frana che, nella parte centrale, ha portato a dislocazioni dell'ordine di 4-6 metri.*

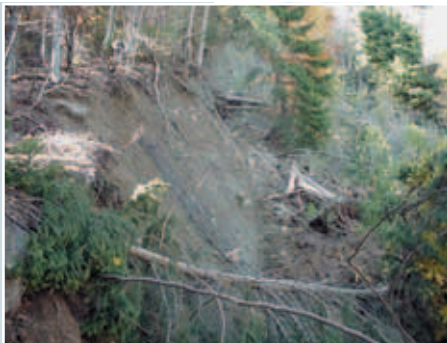
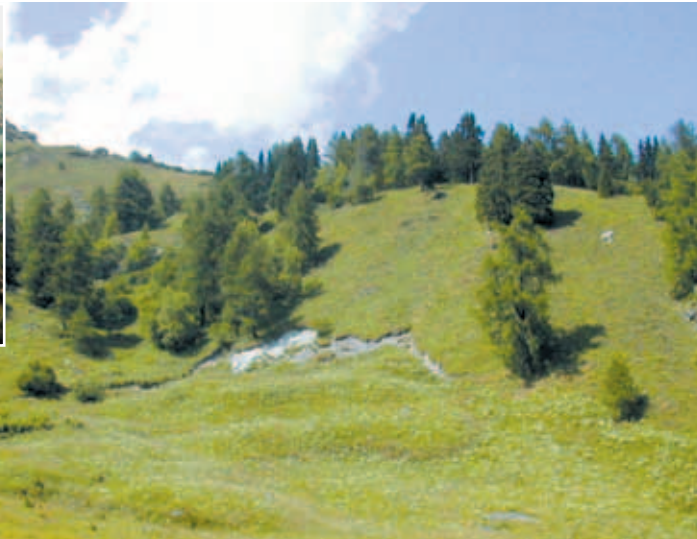
**Figure 3.32 - 3.33** ◆

I principali movimenti si sono resi manifesti solo nel settore (A): in alto, al margine della massa dislocata e, in basso, nel settore orientale del piede della frana. (**Figure 3.32 - 3.33** ◆)

L'insieme di questi movimenti ancorché localizzati e relativamente poco profondi, fa tuttavia presumere che si sia avuto, nei giorni successivi all'evento di pioggia, un generale assestamento di tutto il settore (A) che ha evidenziato sintomi di movimento solo marginalmente e in particolare nella sua porzione più orientale.

Porzione più orientale del settore A, che ha manifestato movimenti sia nella parte alta (figura 3.32) che al piede (Figura 3.33, Foto M. Biasetti).

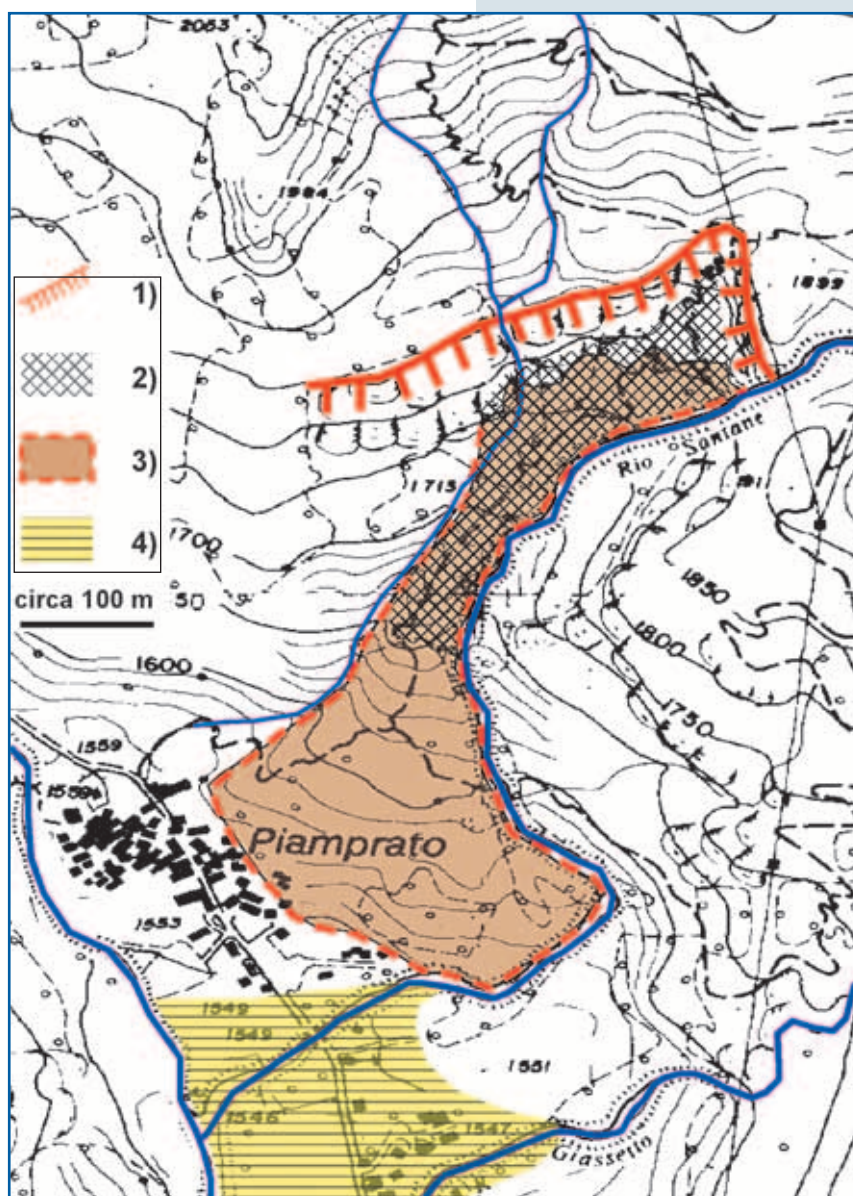
Schema del fenomeno franoso presso il rio Santanel, frazione Piamprato del comune di Valprato Soana (TO).

- 1) Coronamento principale in roccia;
- 2) Settore mobilizzato nel corso dell'evento alluvionale dell'ottobre 2000;
- 3) Accumulo di frana;
- 4) Delimitazione approssimativa del settore invaso, nel corso dell'evento alluvionale del settembre 1993, da materiali ghiaiosi trasportati dai rii Santanel e Giassetto. Il fenomeno si è ripetuto, in misura minore, nel corso dell'evento alluvionale dell'ottobre 2000.

A seguito di finanziamento dell'Ente Regione è prevista la regimazione delle acque superficiali.

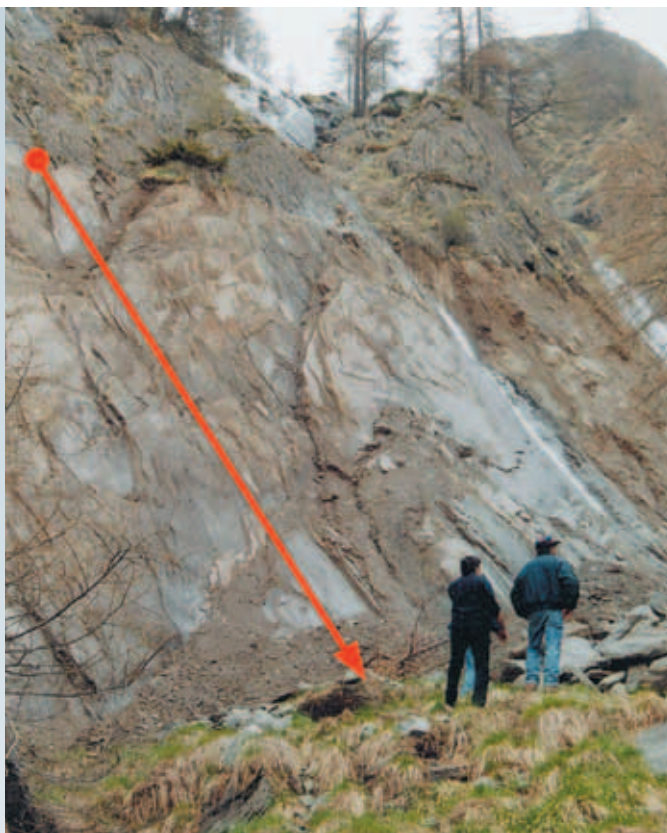
**Figura 3.38** ◆

Fenomeni di scollamento dell'accumulo di frana a livello del coronamento. L'abbassamento complessivo (indicato dalla freccia) subito dall'accumulo, è qui nell'ordine dei sette metri.

to sino a 6-8 m e continuità di alcune centinaia di metri, al contatto con le pareti di coronamento; le osservazioni lungo il coronamento (**Figura 3.38** ◆) sembrano indicare numerosi episodi consimili in passato. Il settore di accumulo traslato è diviso in numerose zolle, di varia forma e dimensione, separate da fratture di trazione e scarpate con altezza sino ad alcuni metri (**Figura 3.39** ◆).

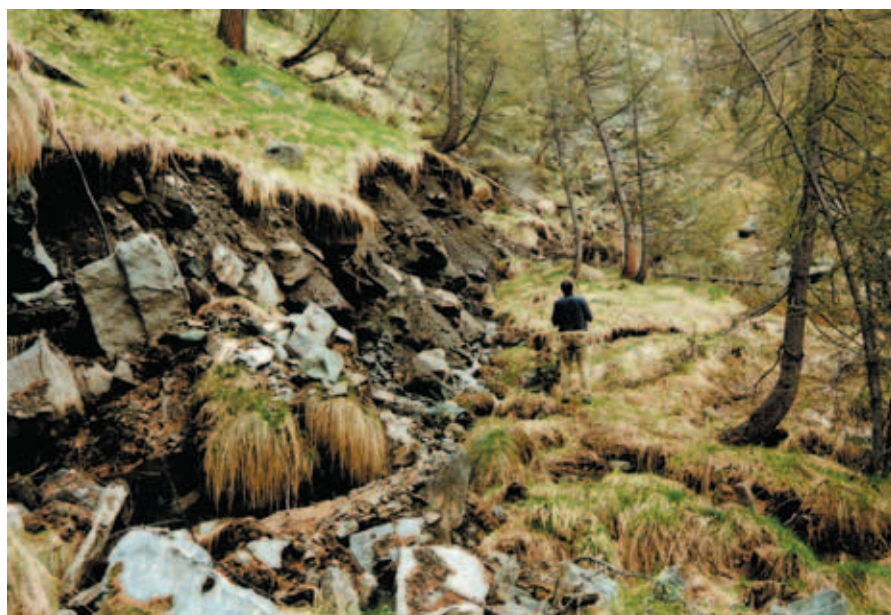
**Figura 3.39** ◆

Scarpata all'interno dell'ammasso dislocato.

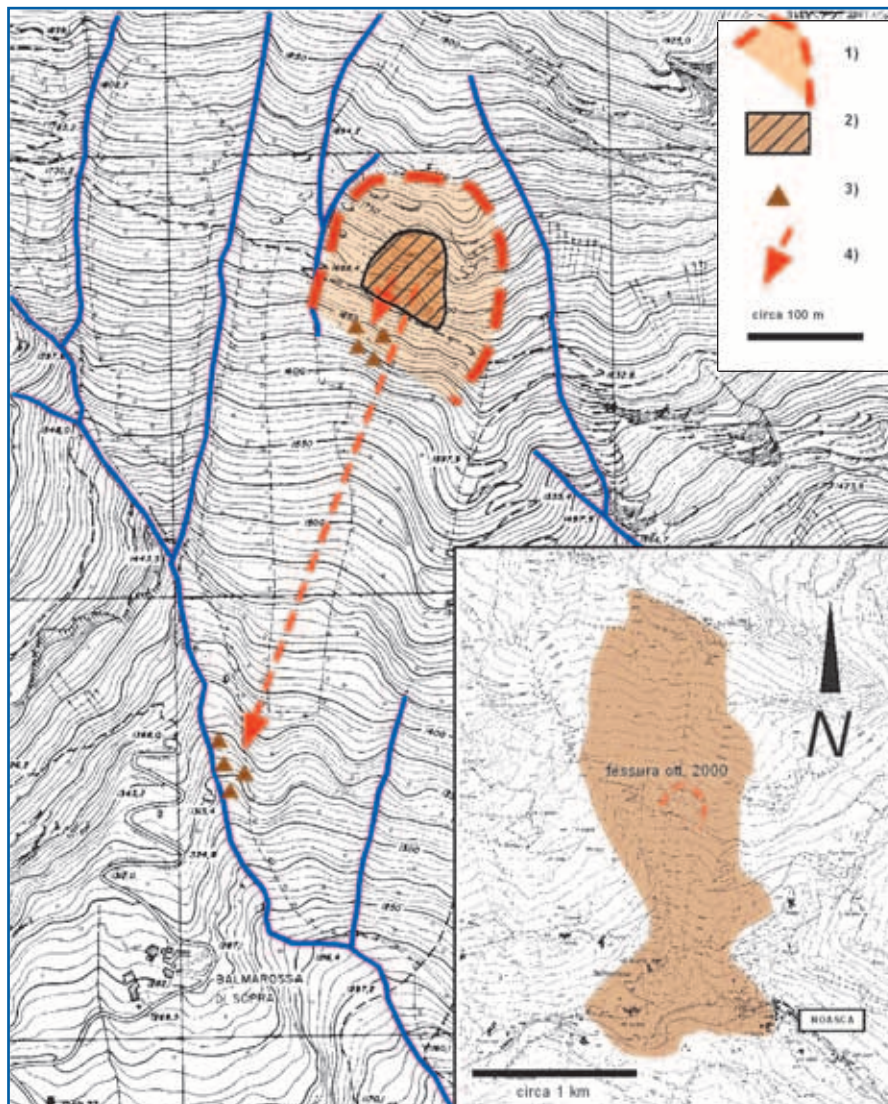
- 1) Frattura principale ed areale interessato dal fenomeno franoso.
- 2) Sperone roccioso disarticolato al nucleo dell'areale instabile.
- 3) Principali blocchi derivanti da crolli provenienti dallo sperone roccioso.
- 4) Traiettorie di crollo principali.

L'inserto riporta la delimitazione approssimativa del più vasto areale instabile in seno al quale si è sviluppato il fenomeno franoso dell'ottobre 2000 (linea rossa tratteggiata).

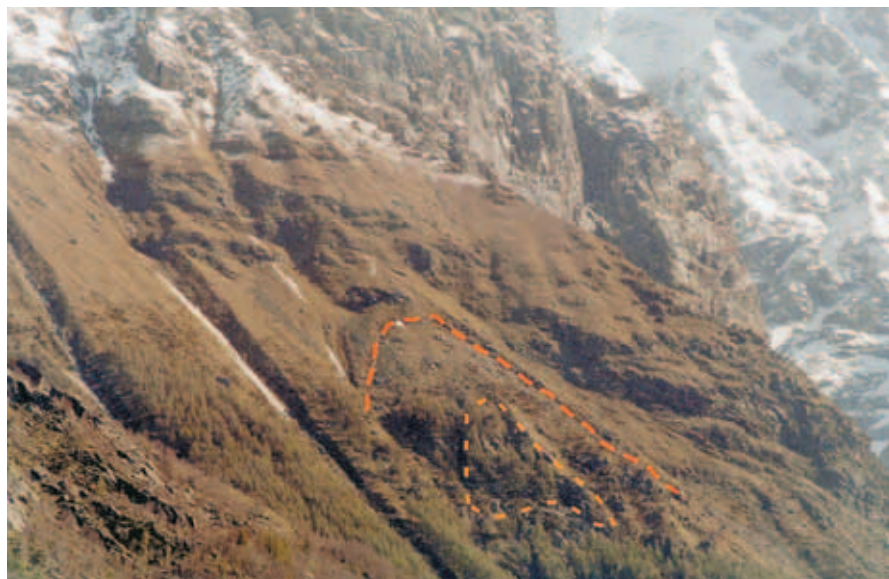
**Figura 3.45** ◆

tivo in direzione sud. Lo spostamento della massa franata, misurabile in corrispondenza del coronamento, è di circa 2 metri. Numerosi massi presenti sul corpo di frana (alcuni con volume superiore al metro cubo) mostrano chiaramente di essersi parzialmente

Vista da sud dell'areale interessato. Sono evidenziati la frattura perimetrale ed il nucleo roccioso.

ribaltati causa la traslazione od il cedimento del materiale detritico che costituiva l'appoggio del piede.

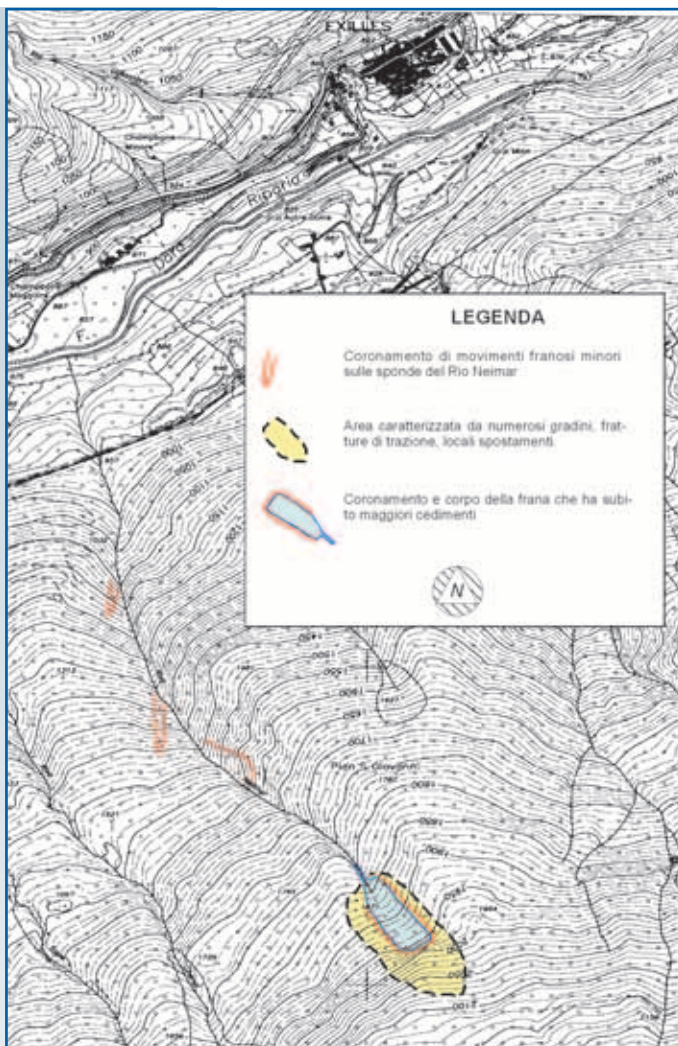
**Figura 3.47** ◆  
Schema del  
fenomeno franoso  
presso il rio  
Neimar  
nel comune di  
Exilles (TO).

Segni di movimento sono rilevabili su di una superficie molto ampia (**Figura 3.47** ♦), in particolare presso la testata del rio Neimar, all'interno della quale si distingue un'area in cui il movimento ha assunto un carattere parossistico, con notevoli dislocazioni e disarticolazione completa del terreno. Tale zona è larga circa 70-100 metri ed è compresa tra le quote 1830 e 1970 m s.l.m.m. per una lunghezza di circa 250 metri in carta; non si hanno dati oggettivi per poter stabilire la potenza del corpo di frana, che comunque è ragionevolmente stimabile intorno

ai 3-4 metri. In base a tali osservazioni si può stimare una volumetria coinvolta di circa 130.000 m<sup>3</sup>. Il movimento franoso coinvolge una spessa coltre formata dall'alterazione di calcemicascisti, che si muove attraverso meccanismi complessi tipologicamente ascrivibili a movimenti per scivolamento e colata relativamente lenta.

In conseguenza di quanto verificatosi, lungo l'asse del rio, a difesa di alcuni attraversamenti di strade minori, sono state effettuate alcune opere di tipo idraulico.

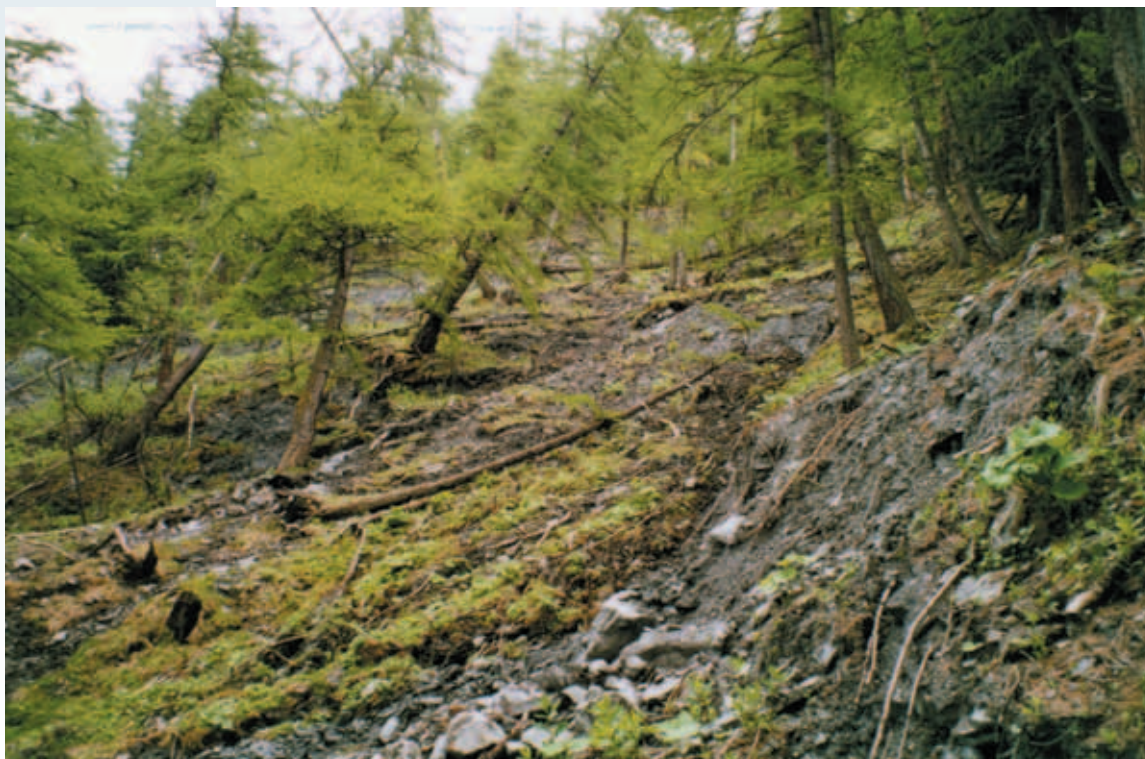
**Figura 3.48** ◆  
Aspetto del corpo  
di frana.

All'interno e al contorno del corpo di frana si osservano numerosi gradini e fratture di trazione; il corpo di frana è suddiviso in zolle relativamente integre che galleggiano in una matrice molto fluida totalmente disorganizzata (Figura 3.48 ◆).

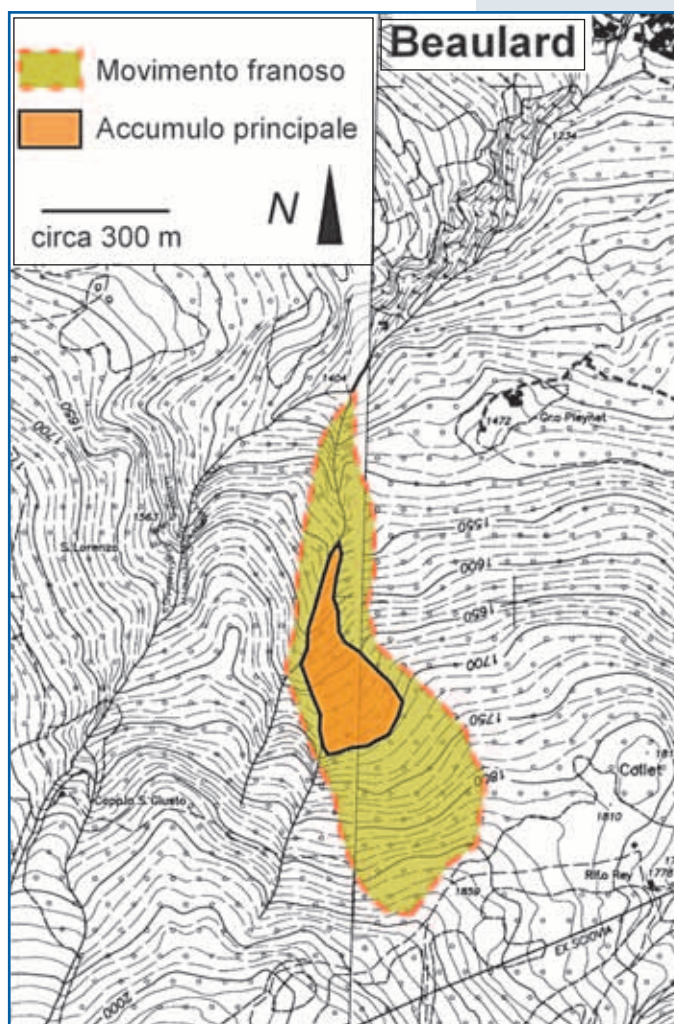
**Figura 3.50** ◆  
Schema della frana di S. Giusto, località Beaulard nel comune di Oulx (TO).

La frana di S. Giusto è ubicata sulla destra orografica della Dora di Bardonecchia, nell'ambito del territorio comunale di Oulx (TO), a monte della frazione Beaulard in direzione della dorsale Grand Hoche-Clottesse. Il movimento franoso in esame (Figura 3.50 ◆ - Figura 3.51 ◆ - Figura 3.52 ◆) ha dato i suoi primi significativi segnali di attività successivamente alle piogge del 28 - 29 aprile 2000, quando una massa di circa 300 000 m<sup>3</sup> subì uno spostamento di alcuni metri.

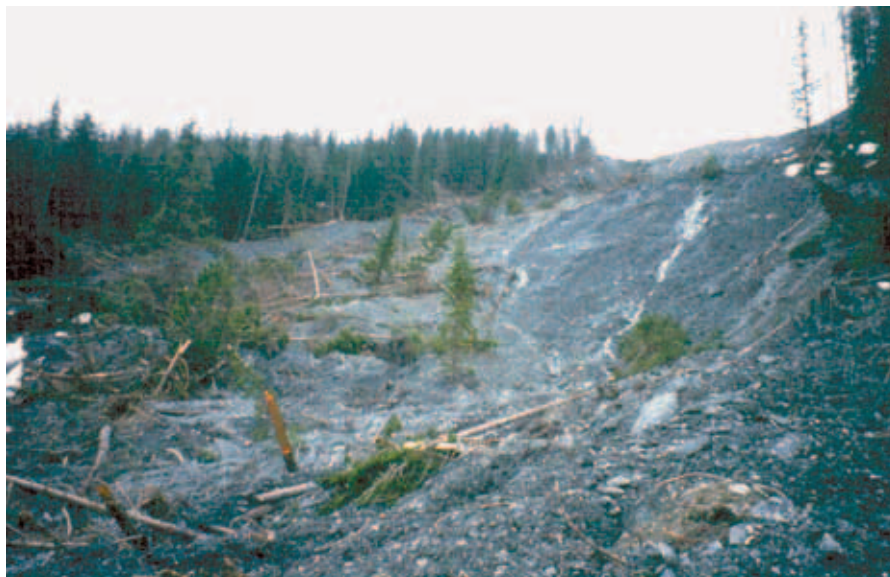
**Figura 3.51** ◆

*Settore di coronamento della frana; ciglio principale in alto a destra.*

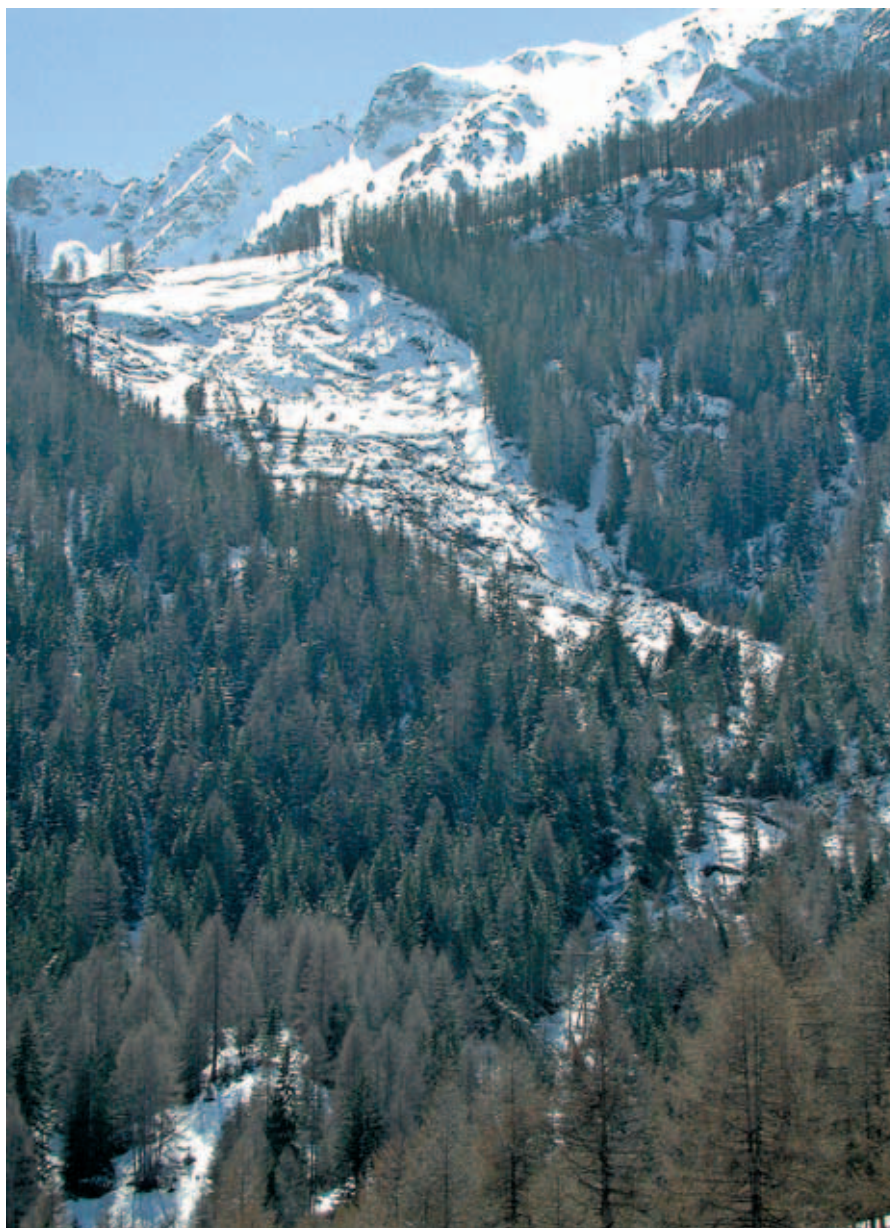
**Figura 3.52** ◆

Durante l'evento alluvionale dell'ottobre 2000 il movimento subì una notevole accelerazione; successivamente, per tutto l'inverno 2000 - 2001 gli spostamenti sono continuati, con velocità sino a 2 cm/h. Il fenomeno si sviluppa lungo un versante interamente costituito da calcescisti; la parte in movimento è costituita essenzialmente da un substrato roccioso estremamente alterato e disaggregato, che si pre-

*Vista complessiva dalla località Refour. L'innevamento evidenzia il corpo di frana principale.*

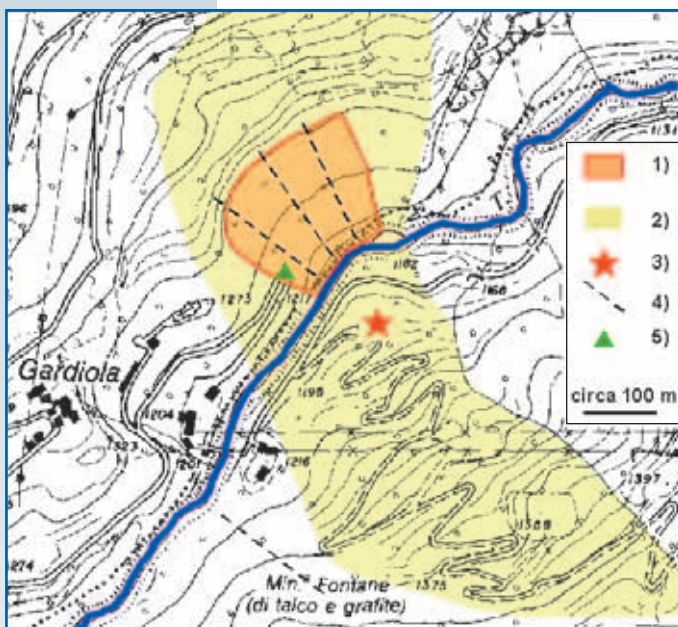
Schema del fenomeno franoso di Gardiola nel comune di Salza di Pinerolo (TO).

- 1) Settore riattivato nel corso dell'evento alluvionale dell'ottobre 2000.
- 2) Limite approssimativo dell'areale instabile riportato dalla cartografia alla scala 1:100.000 della Banca Dati Geologica della Regione Piemonte.
- 3) Postazione della stazione totale automatizzata.
- 4) Allineamento di capisaldi topografici sul corpo di frana.
- 5) Tornante danneggiato al km 14+900 della S.P. 169.

valente parallelo a quello delle curve di livello (**Figura 3.53** ◆). Tali fratture, con continuità decametrica, penetrano i depositi detritici sino a profondità visibili nell'ordine di 1.5 m circa. L'innesco dei movimenti è probabilmente in relazione con il vistoso scalzamento al piede del versante, ad opera del torrente. Il tornante della strada provinciale 169, al km 14+900, è stato visibilmente lesionato, sia a livello del piano strada che dei muri che sostengono il tornante stesso.

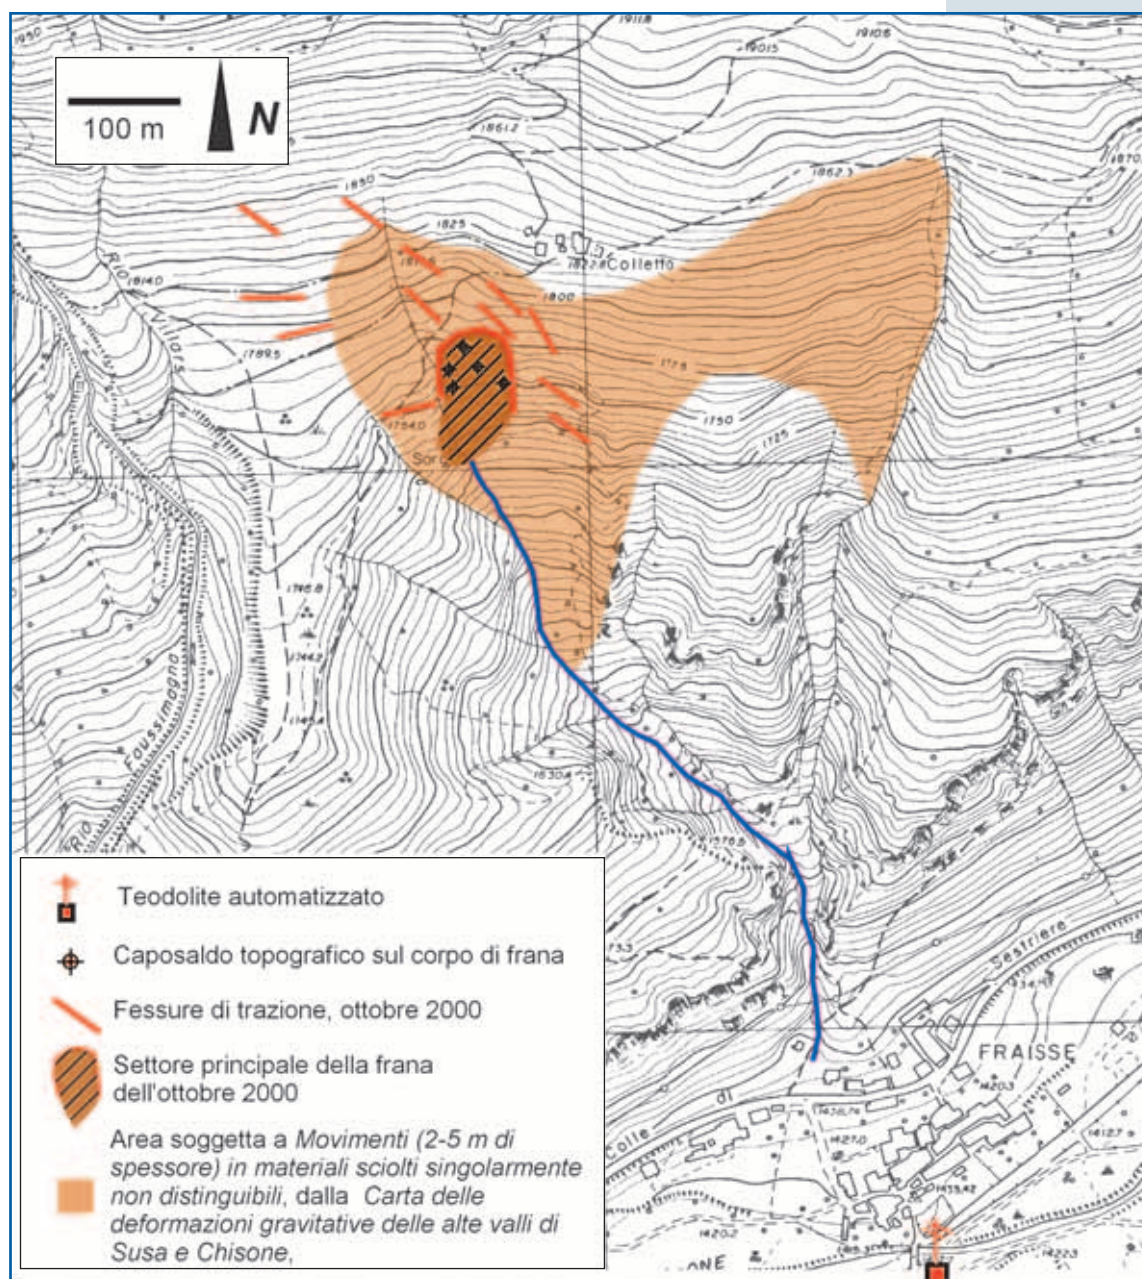
fenomeno tende ad evolvere in colamento di materiale detritico e fangoso, causa la completa disarticolazione dell'ammasso. Il corpo di frana principale si presenta come un insieme di zolle traslate, che conservano la copertura erbosa, separate da fessure e trincee lungo le quali si osservano calcescisti alterati e destrutturati, spesso con aspetto e consistenza fangosi.

Sul settore di versante a monte e ad ovest del settore di frana principale il versante è solcato da alcune fessure di trazione ad andamento prevalente NO-SE, il che induce a ritenere che il fenomeno attivatosi rappresenti la risposta a movimenti più generali di un più vasto settore di versante.

Eventuali evoluzioni del fenomeno franoso potrebbero innescare fenomeni di lava torrentizia lungo il rio Colletto, sul cui conoide sorge l'abitato di Fraisse.

**Figura 3.54** ◆  
Schema del fenomeno franoso a monte della località Fraisse nel Comune di Usseaux (Torino)

A seguito dell'evento alluvionale sono stati realizzati, tramite finanziamento regionale, i seguenti interventi:

- installazione di un sistema di controllo topografico costituito da cinque capisaldi sul corpo di frana ed alcuni capisaldi di controllo all'esterno dello stesso. I capisaldi vengono battuti da una postazione posta sul versante opposto.
- predisposizione di alcune traverse in C.A. intirantate, presso il piede della frana, per contenere i fenomeni di scivolamento.
- realizzazione di alcune trincee drenanti sul corpo di frana.
- posa di reti per contenere l'eventuale distacco di alcuni blocchi rocciosi rimasti isolati ed instabili in seguito all'asportazione della matrice che li inglobava.
- realizzazione di una briglia selettiva lungo il rio Colletto, poco a monte dell'abitato di Fraise.

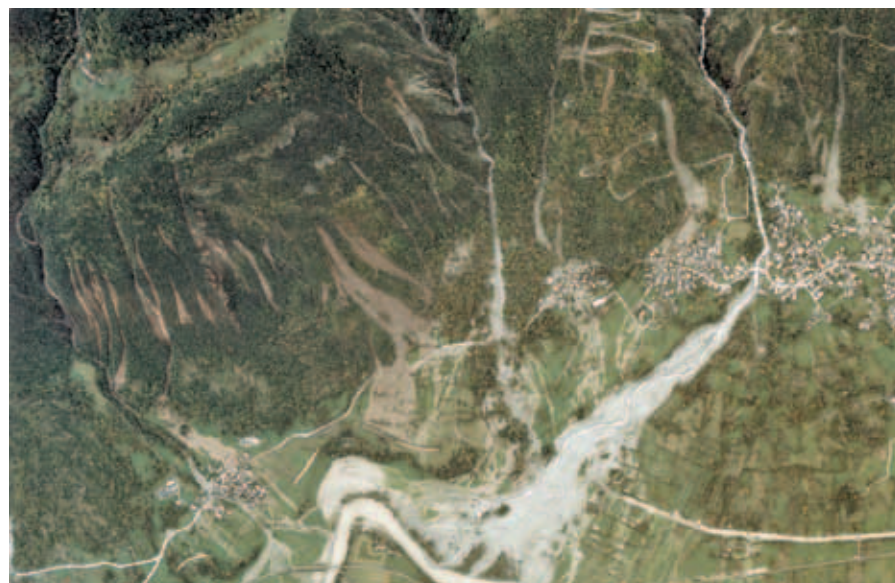
**Figura 3.55** ◆

Tratto mediano della Valle d'Aosta, tra gli abitati di Septumian (sin., est) e di Barche (in apice conoide del torrente Clavalité). L'immagine aerea evidenzia la concentrazione di frane superficiali sul versante destro della valle principale, gli effetti lungo la rete idrografica secondaria e le interferenze con il tessuto antropico (Conc. n. 1758 del 18.10.2000 Min. Difesa-Aeronautica).

coinvolgimento di nuclei abitati e per gli ingenti apporti solidi recapitati alla rete idrografica ove si sono generate imponenti colate torrentizie e conseguenti, estesi alluvionamenti dei conoidi (Figura 3.55 ◆).

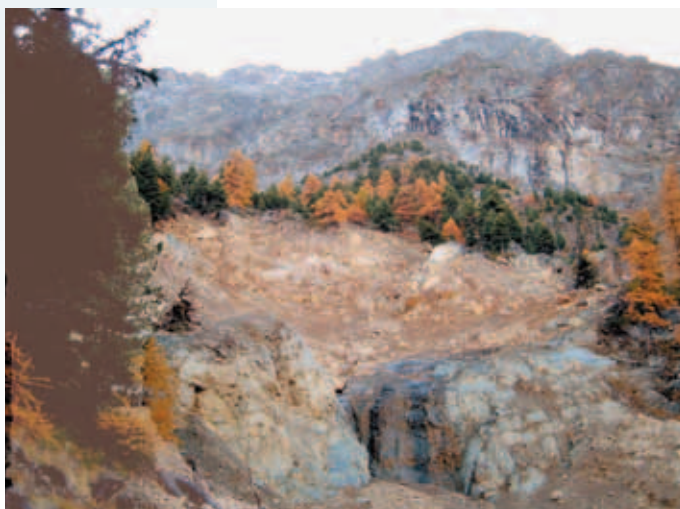
**Figura 3.56** ◆

Frana della Becca di Nona (Pollein): particolare della scarpata di neoformazione.

In comune di Pollein si accentua il movimento di una falda detritica alla base della parete nord-occidentale della montagna a circa 2300 metri di altezza, e di cui erano già noti episodi recenti di instabilità. La strumentazione di controllo, da tempo installata sul pendio sovrastante, segnala una ripresa generalizzata del movimento con una volumetria stimata superiore a 1 milione di metri cubi (Figura 3.56 ◆).

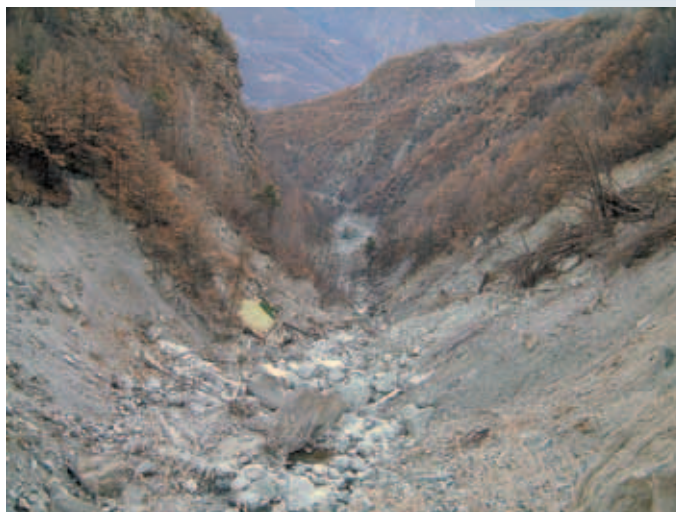
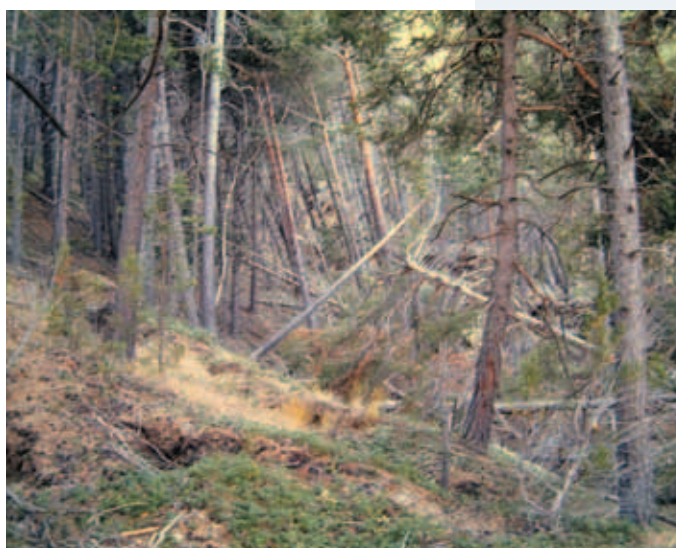
Un settore del fianco sinistro della grande deformazione gravitativa profonda della Croce di Fana in comune di Quart si riattiva per erosione al piede causata dalle acque del torrente St. Barthélemy, affluente di sinistra di una certa importanza del fiume Dora Baltea. Le scarpate di neoformazione, per erosione rimontante, risalgono il versante per parecchie centinaia di metri, mentre il materiale franato, costituito prevalentemente da grossi blocchi di detrito misto a lembi di depositi glaciali, va ad incrementare in modo determinante il trasporto solido del torrente (**Figura 3.57** ◆). Il conoide terminale, sul quale sorge l'abitato di Nus, viene così interessato per quasi 36 ore ininterrotte da un'impressionante piena torrentizia iperconcentrata che causa gravissimi danni al centro abitato costringendo all'evacuazione circa 1500 persone.

Una serie di sopralluoghi effettuati nei giorni successivi all'evento permette di individuare una vasta porzione di versante in movimento sul fianco destro della valle principale della Dora Baltea, a cavallo tra i comuni di Fenis e di Chambave. Il settore, completamente boscato, evolve attraverso fenomeni di crollo e di compressione nella porzione inferiore, sovrastante la frazione di Septumian, mentre quella superiore risulta interessata da profonde fratture del substrato e da scivolamenti di estese porzioni di settori boscati (**Figura 3.58** ◆).

*Scarpate di neoformazione lungo il fianco destro della grande deformazione gravitativa di Croce di Fana, originate per intensa attività erosiva dalle acque di piena del torrente Saint Barthelemy (vista verso valle).*

*Bosco a conifere completamente traslato nella parte superiore della frana di Chervaz (comuni di Chambave e Fenis).*

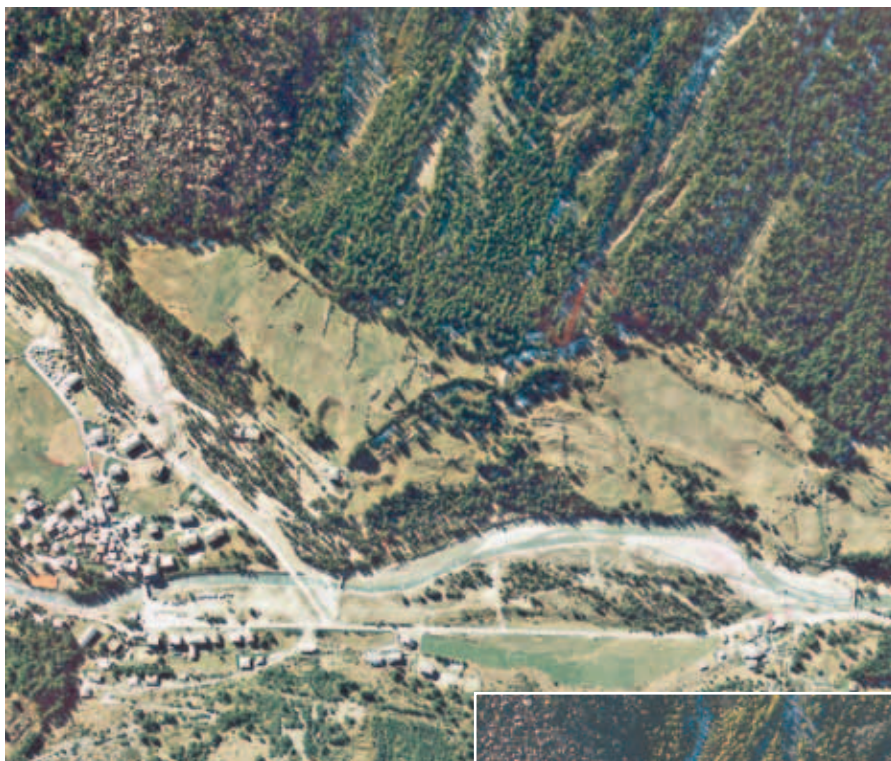
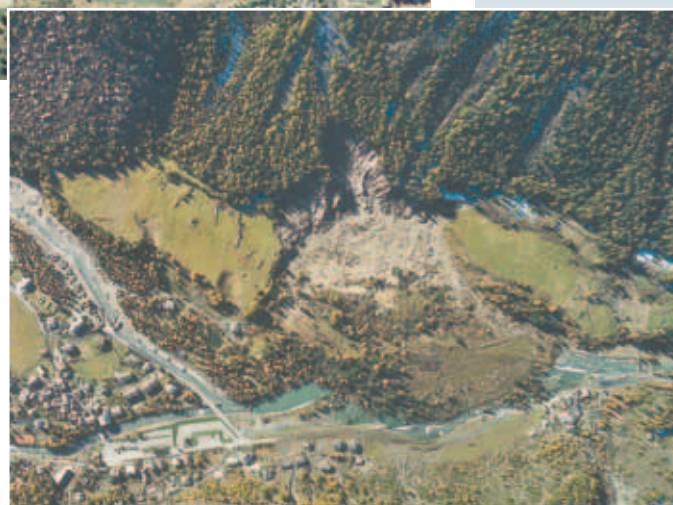
**Figura 3.60** ◆ **Figura 3.61** ◆

Senza alcun preavviso un grandioso scivolamento di depositi di versante, prodottosi in sinistra idrografica del torrente Urtier fra le località Lillaz e Champlong, coinvolge una vasta estensione di depositi fluvioglaciali facendoli traslare con un movimento di tipo planare su deboli pendenze per alcune centinaia di metri verso valle, fino alla temporanea ostruzione del torrente Urtier (**Figura 3.60** ◆ - **Figura 3.61** ◆). Il volume della massa in movimento, che interessa un versante fortemente boscato e non antropizzato, è valutato in oltre 100.000 m<sup>3</sup>.

Versante sinistro del Vallone di Urtier tra i nuclei abitati di Lillaz (sin., est) e di Champlong in comune di Cogne. La frana di sbarramento dell'ottobre 2000, che si è aperta a ventaglio sul fondovalle, ha sensibilmente modificato il paesaggio, come risulta dall'eloquente confronto con un'immagine ripresa nel 1993. Nell'angolo in alto a sinistra è riconoscibile anche l'accumulo di una grande frana di crollo che si dice essere caduta nel secolo XVIII. (Conc. n. 1758 del 18.10.2000 Min. Difesa-Aeronautica)

Successive indagini geognostiche hanno permesso di evidenziare una superficie di scivolamento, a circa 20 metri di profondità, costituita dall'interfaccia tra i sedimenti fluviolacustri sabbioso-limosi ed i sottostanti limi glaciali. Si sono osservati fenomeni di liquefazione dei livelli sabbiosi all'interno della successione fluviolacustre a causa dell'elevatissimo contenuto d'acqua presente (Baggio et al., 2001).

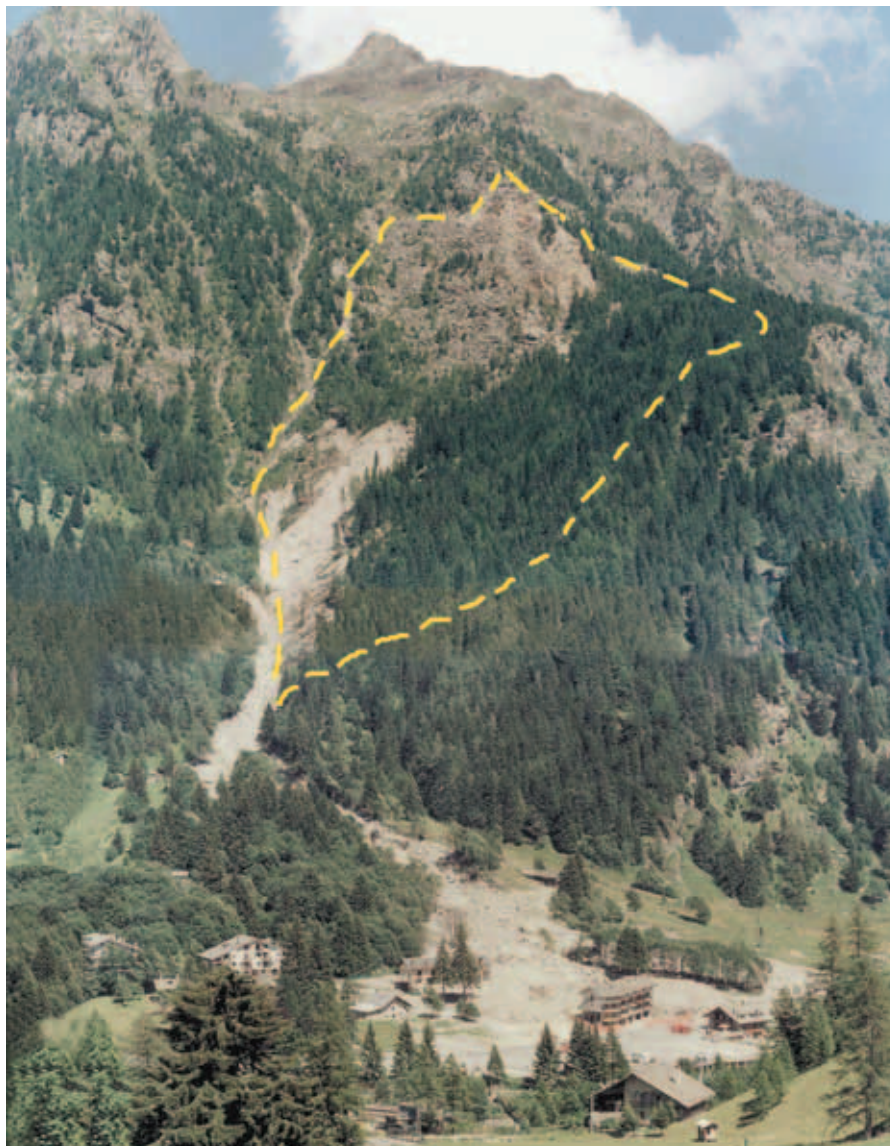
Si riattiva l'antica e complessa frana di Bosmatto (o Mussolier) sul versante sinistro del piccolo bacino del torrente Letze in comune di Gressoney-Saint-Jean. Il movimento, sottolineato dalla comparsa di una lunga fessura perimetrale, coinvolge tanto un vasto accumulo detritico a grossi blocchi che il settore boscato adiacente, per un

Vista d'insieme della frana complessa di Bosmatto (limite giallo) sul versante sinistro del bacino del torrente Letze (Gressoney Saint Jean).

Si possono osservare la profonda erosione prodotta dal corso d'acqua sia al piede della frana che sul versante opposto e, in stretta continuità, il conoide estesamente alluvionato.

Profondamente erosa al piede la frana fornisce alle acque del torrente gran parte del carico solido (stimabile in non meno di 200.000 m<sup>3</sup>) che sarà abbandonato sul conoide, qualche centinaio di metri più a valle. Il fronte della colata, accompagnato da un boato, investe un complesso residenziale con effetti distruttivi e danneggia anche l'antico nucleo di Bosmatto (Figura 3.62 ◆).
