Arpa Piemonte
Dipartimento Rischi Fisici e Tecnologici
Struttura Semplice Radiazioni ionizzanti e Siti nucleari

Attività di monitoraggio e controllo di Arpa Piemonte

Tavolo della Trasparenza
Saluggia, 15 marzo 2019

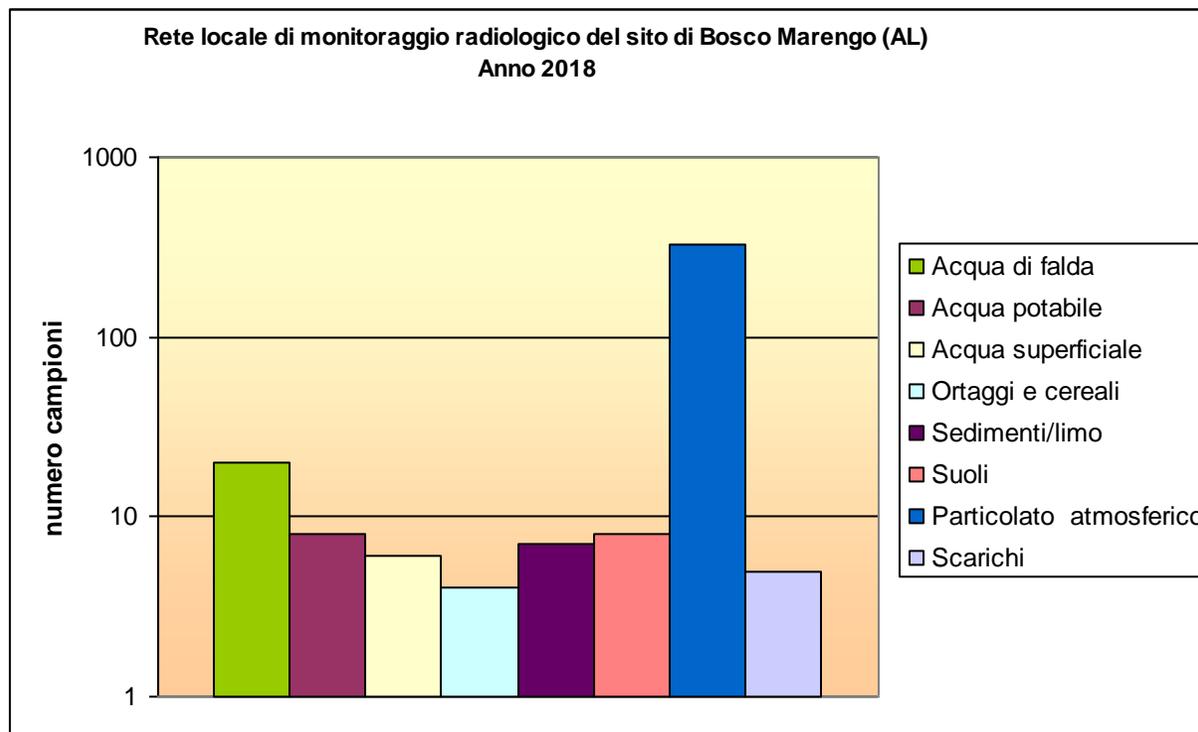
SITO DI BOSCO MARENCO (AL) ANNO 2018

I risultati delle analisi effettuate nell'ambito del programma di monitoraggio ordinario non hanno evidenziato in ambiente valori anomali di contaminazione radioattiva correlabile all'impianto

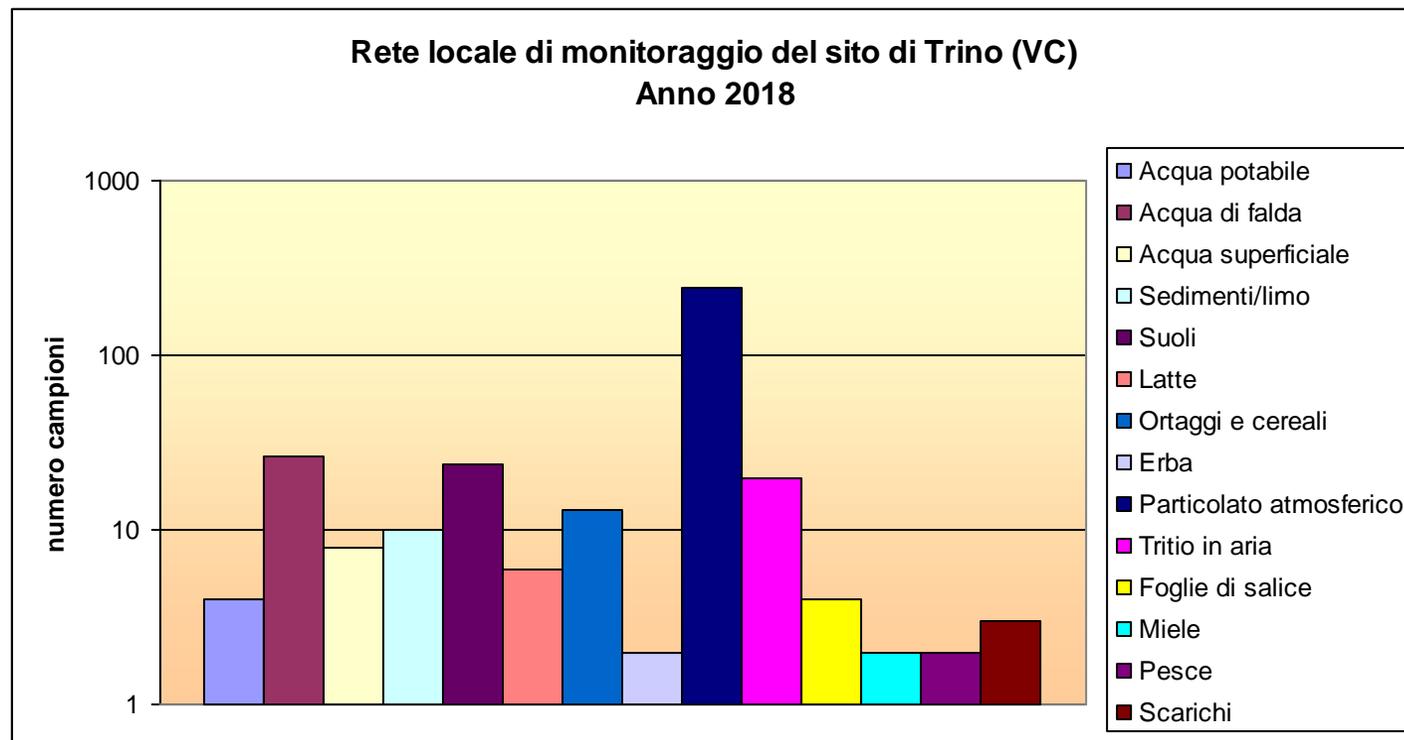
SITO DI TRINO (VC) ANNO 2018

I risultati delle analisi effettuate nell'ambito del programma di monitoraggio ordinario non hanno evidenziato in ambiente valori anomali di contaminazione radioattiva correlabile all'impianto

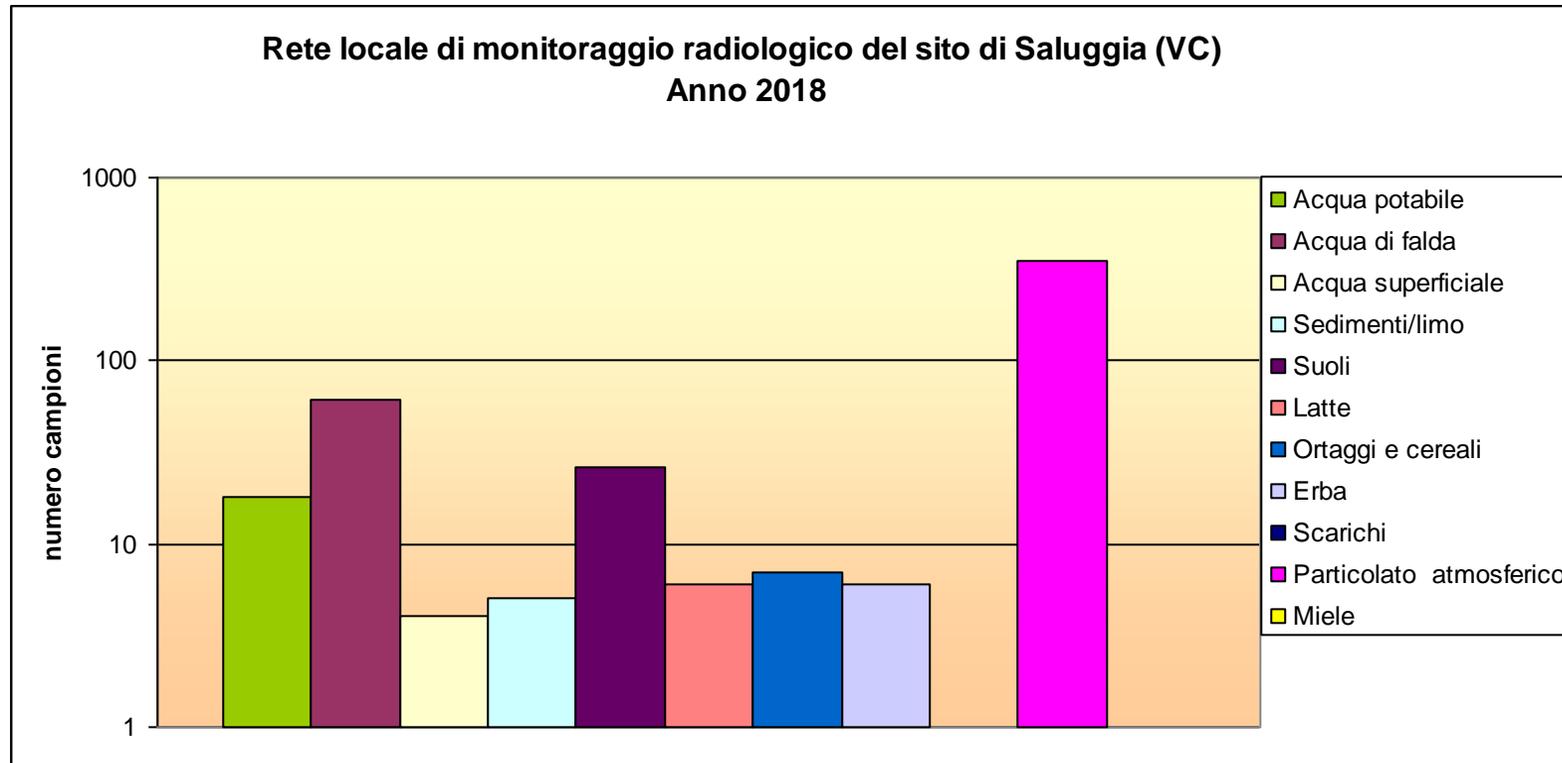
SITO DI SALUGGIA (VC) ANNO 2018

I risultati delle analisi effettuate nell'ambito del programma di monitoraggio ordinario non hanno evidenziato in ambiente valori anomali di contaminazione radioattiva correlabile agli impianti

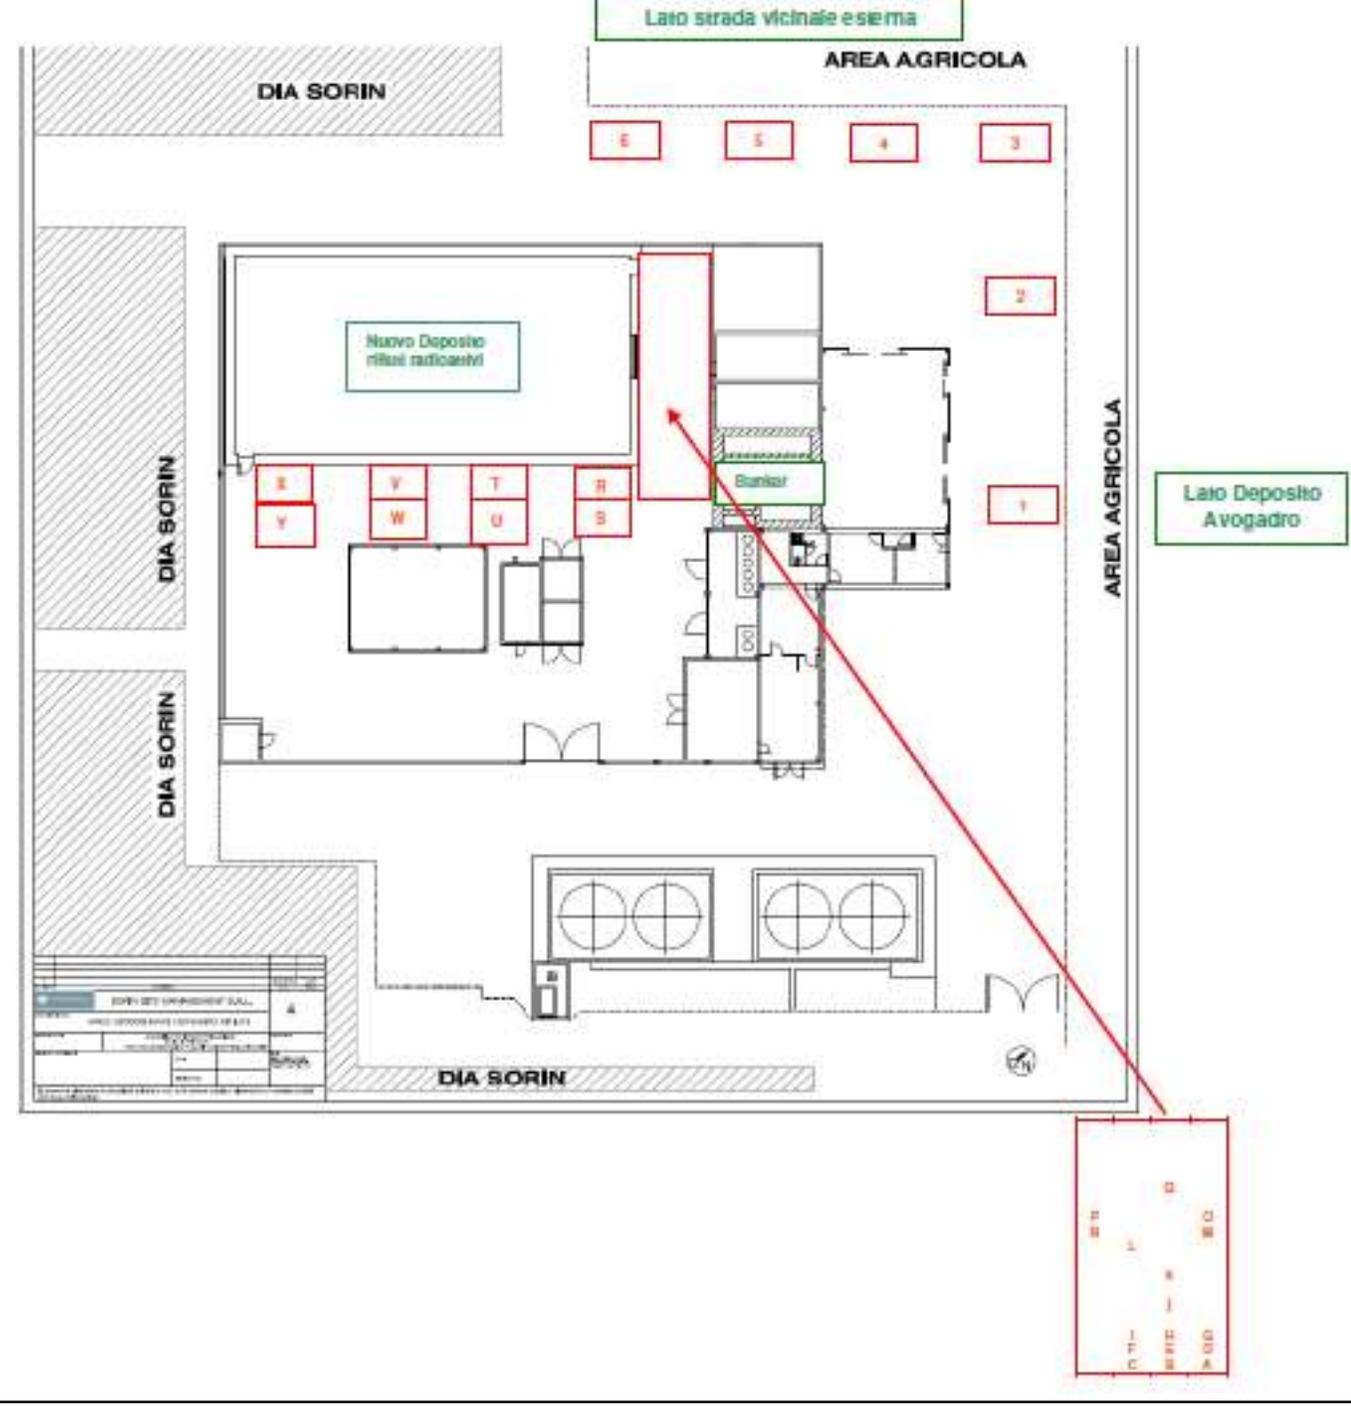
Eventuali rifiuti interrati non causano innalzamenti del rateo di dose ambientale

Le misure di concentrazione di Sr-90 nel pozzo SO16 effettuate ininterrottamente a partire dal 2012 non hanno mai mostrato incrementi significativi
