Previsione e prevenzione eventi franosi a grande rischio  
Programma Speciale: Studio Centri Abitati Instabili

Località: **BRUSASCHETTO**

Comune: **Camino**

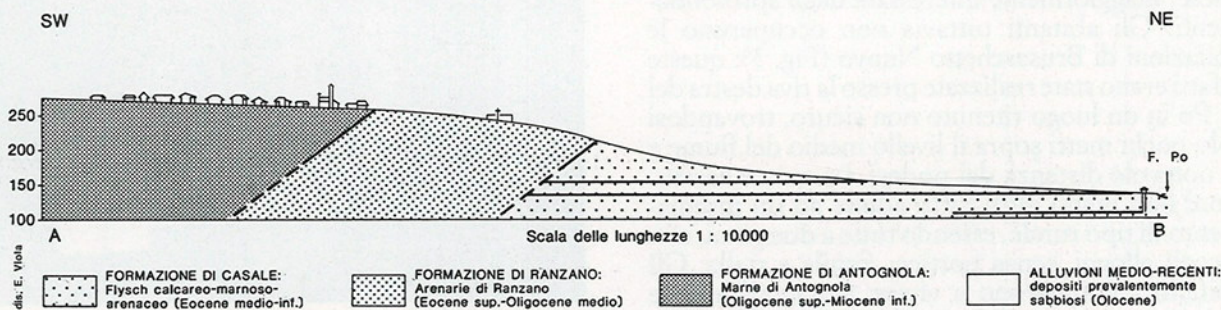
Fig. 1 - Profilo geologico SW-NE della zona di Brusaschetto. Con tratto nero orizzontale sono evidenziate le gallerie utilizzate fino agli anni '50 per lo sfruttamento dei banchi calcareo-marnosi.

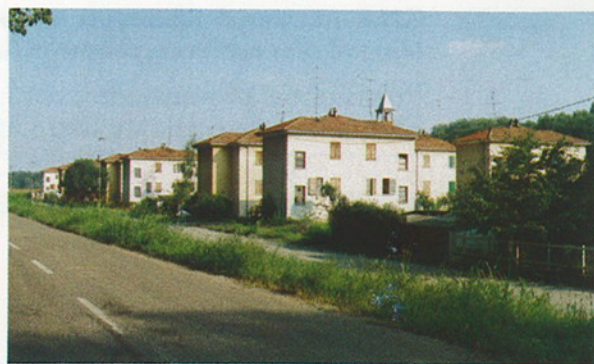
Fig. 3 - Abitato di Brusaschetto Nuovo, realizzato fra la fine degli anni '50 e l'inizio degli anni '60, per accogliere gli abitanti delle case di Brusaschetto coinvolte nel dissesto. Attualmente, nelle 16 palazzine bifamiliari, risiedono 85 persone.

**Interventi sistematori realizzati:** ricostruzione di una parte di abitato in località Brusaschetto Nuovo.

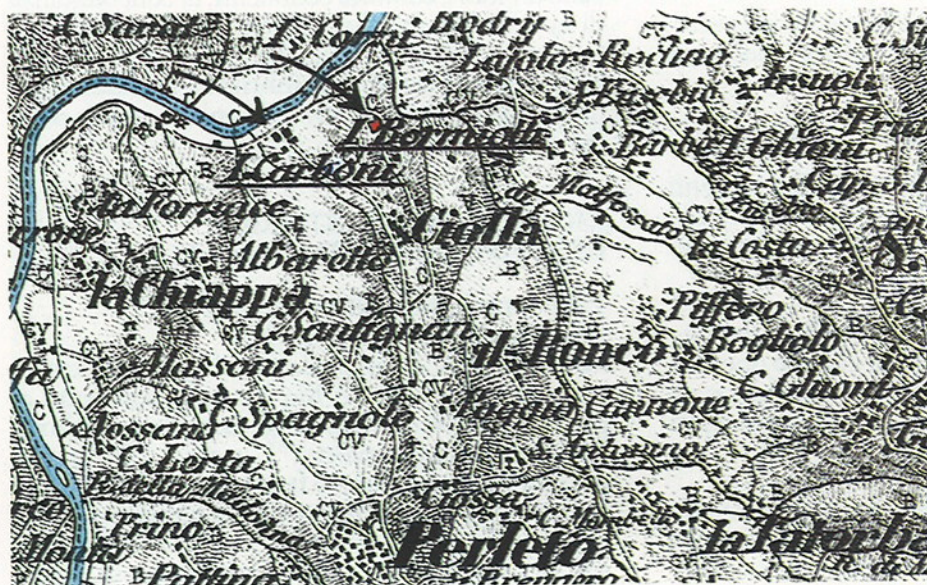
Fig. 1 - "Gran Carta degli Stati Sardi" del 1852 (F. 66 - Roccaverano), ingrandita alla scala 1:25.000. La C.na Bormiotti è correttamente localizzata sulla sponda sinistra del T. Tatorba, mentre la C.na Carbone è situata circa 400 m a W.

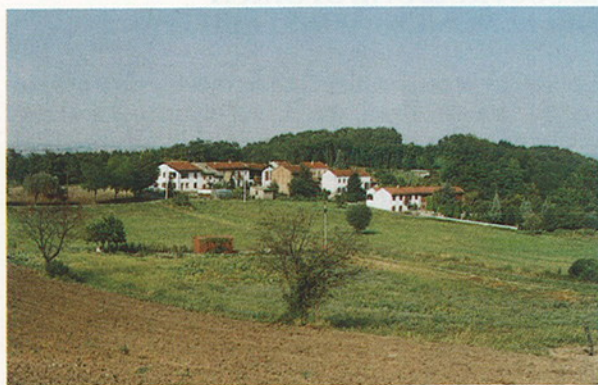
Fig. 1 - Nucleo abitato di C.na dei Frati, fotografato da Sud, nel quale risiedono stabilmente 17 persone.

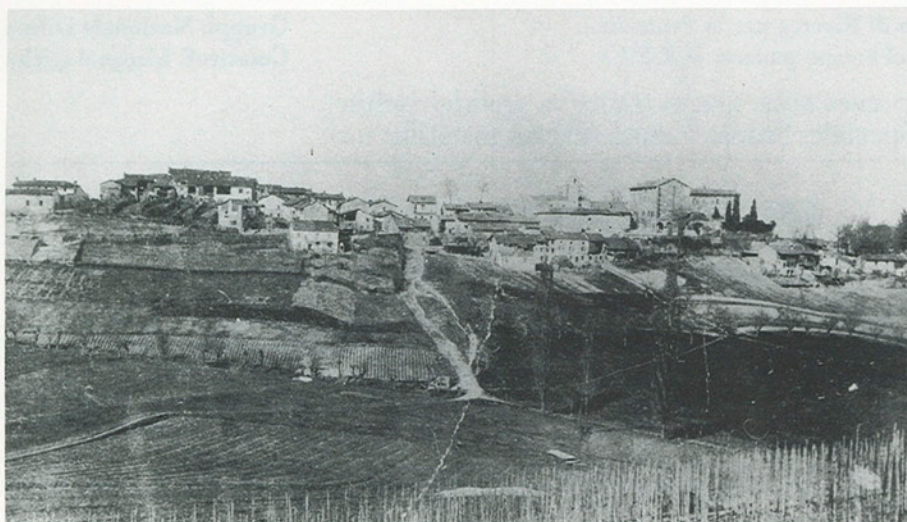
**Danni:** a inizio secolo lesioni irreparabili negli edifici di Coniolo (\*) (Fig. 2). In seguito lesioni anche in quelli di Coniolo Bricco (\*\*) e Cascina dei Frati.

Fig. 2 - Abitato di Coniolo come appariva nel 1904 prima del manifestarsi dei movimenti gravitativi. Il paese fu abbandonato, completamente demolito nel 1907 e di esso ora non rimangono che pochi ruderi (il cosiddetto "Coniolo Rotto") ormai ricoperti da fitta vegetazione.

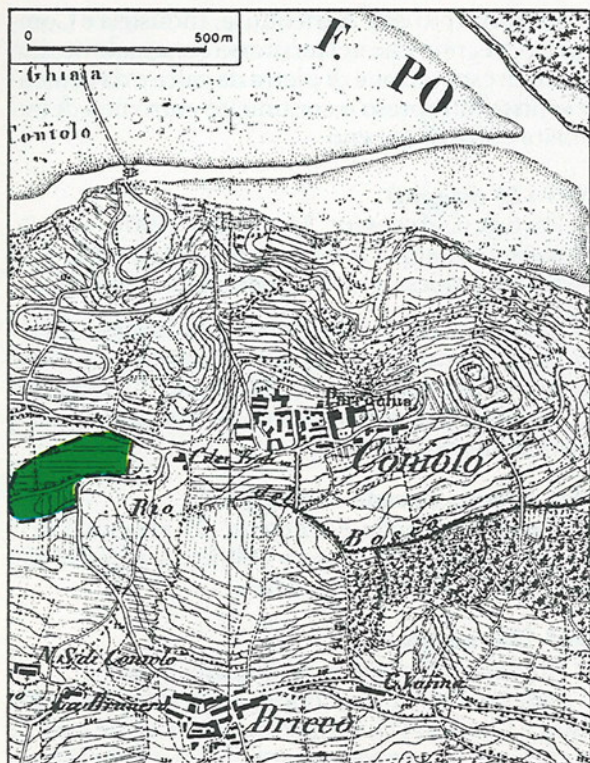
Fig. 4 - "Gran Carta degli Stati Sardi" del 1885: si nota l'originaria ubicazione di Coniolo prima che i movimenti gravitativi ne causassero il trasferimento in un settore occidentale (area in verde), dove sorge l'attuale Coniolo Basso.

borgo. Senza che infatti si fosse udito alcun rombo, nelle case si erano improvvisamente aperte larghe fessure, mentre sotto e attorno ad esse il terreno si spostava con ritmo lento e progressivo, fendendosi in larghe spaccature che mettevano ogni cosa in pericolo. Più fortemente lesionati apparivano il castello e la chiesa, dei quali fu subito iniziata la demolizione, mentre più tardi anche gli altri stabili venivano rasi al suolo e i circa 300 abitanti tras migravano in massa in un nuovo borgo, costruito nel piano, fuori della zona delle escavazioni». I materiali utili delle abitazioni demolite vennero impiegati per la ricostruzione delle case nell'attuale frazione di Coniolo Basso (cfr. nota a pag. 34), ritenuta erroneamente più sicura. Infatti «non passò molto tempo che si ebbe un'altra manifestazione del fenomeno lesionatore: anche la nuova borgata, pur essendo fuori dalla diretta azione degli scavi, cominciò ad essere intaccata» (Fig. 4).

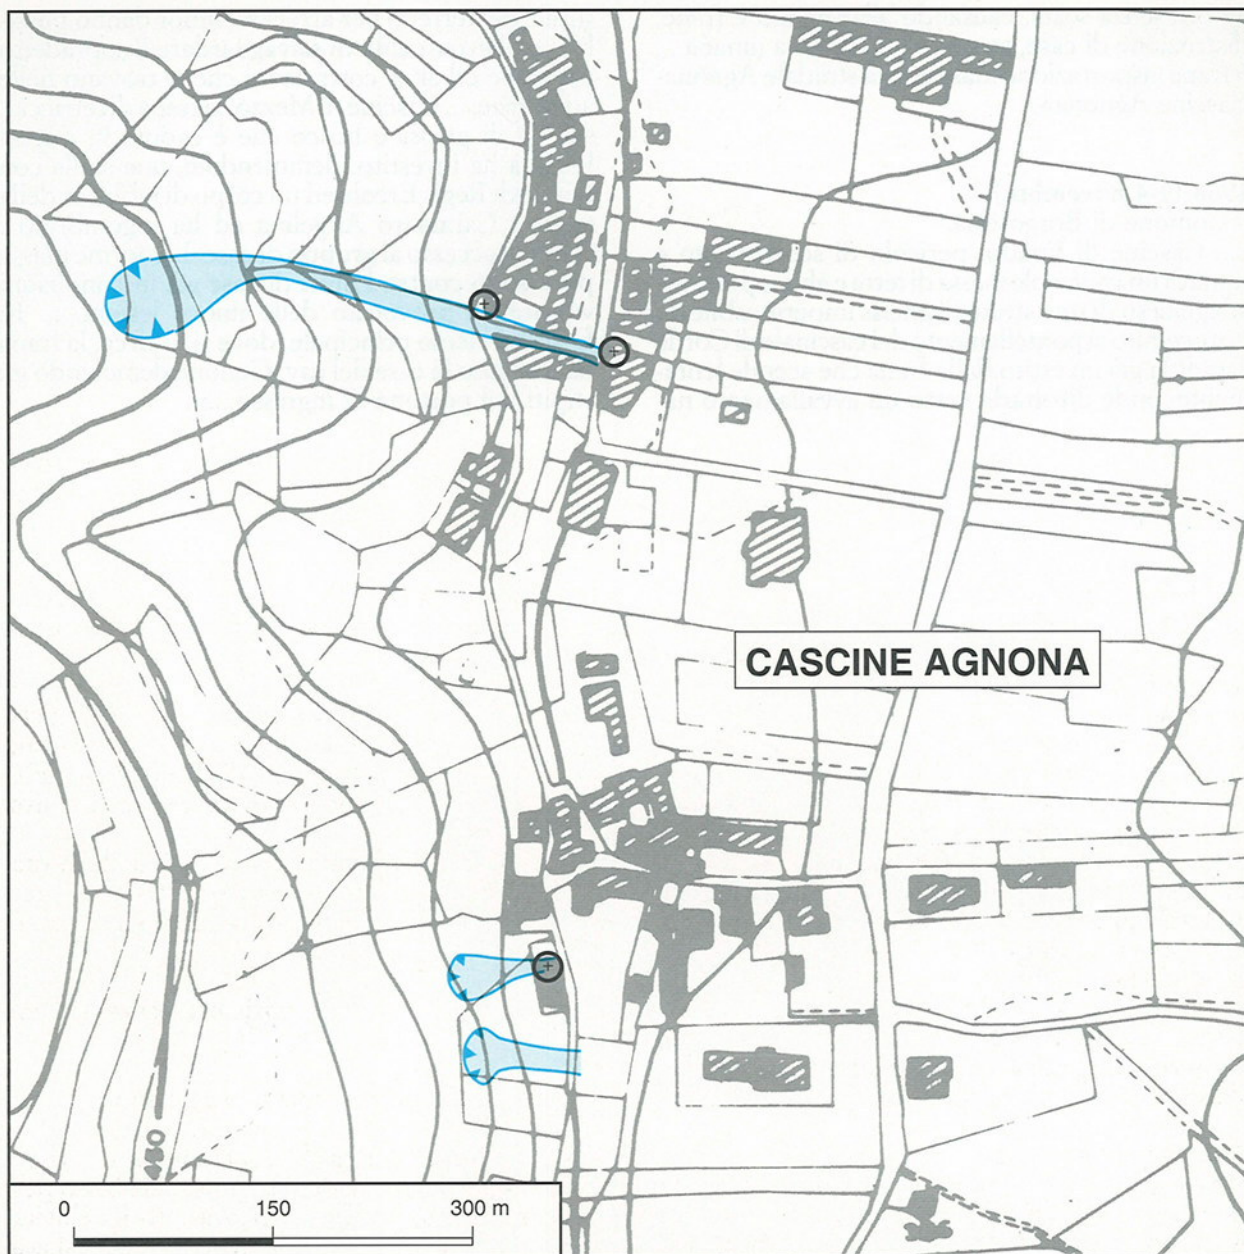
Frana per saturazione e fluidificazione dei materiali sciolti costituenti la copertura detritico-eluviale e sua traiettoria (evento del 1968)

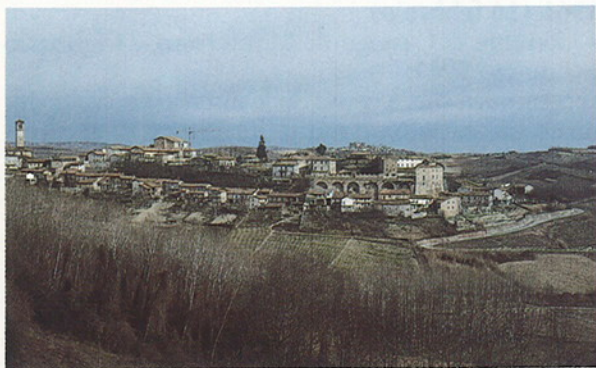
Fig. 1 - Veduta generale di Castagnole Monferrato. Il settore orientale (a destra nella foto) è stato quello maggiormente interessato da fenomeni gravitativi.

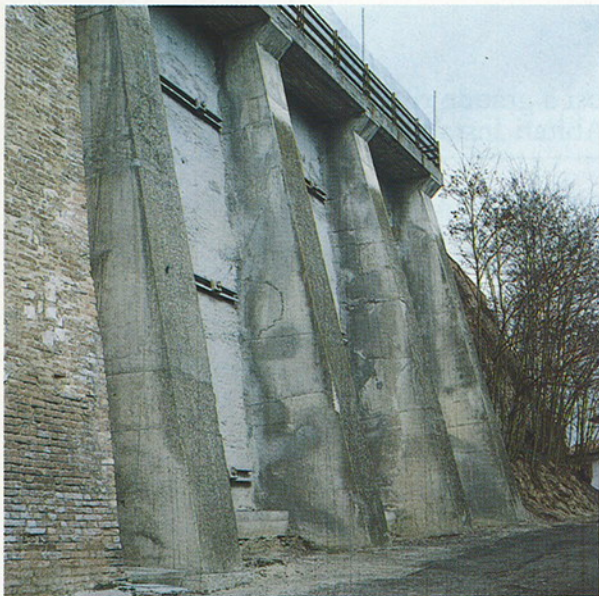
Fig. 2 - Muro in cemento armato con 4 barbacani, realizzato verso la metà degli anni '80 in Via al Castello.

**Interventi sistematori realizzati:** rinforzati o costruiti numerosi muri di sostegno; il muro di mattoni che circonda parte del paese fu rinforzato nel dopoguerra mediante sette contrafforti in calcestruzzo rivestiti di mattoni, riuniti in alto da arcate pure in mattoni di 7,50 m di luce. A partire dal 1964 il Genio Civile intervenne con varie perizie di spesa di importi peraltro molto limitati, eseguendo opere parziali, a carattere di somma urgenza, sempre nella zona dell'abitato a ridosso della Via al Castello e della Via Garibaldi. Nel 1986-87 realizzazione di un muro in cemento armato (Fig. 2) in Via al Castello, con 18 tiranti ancorati fino alla profondità di 19 m.

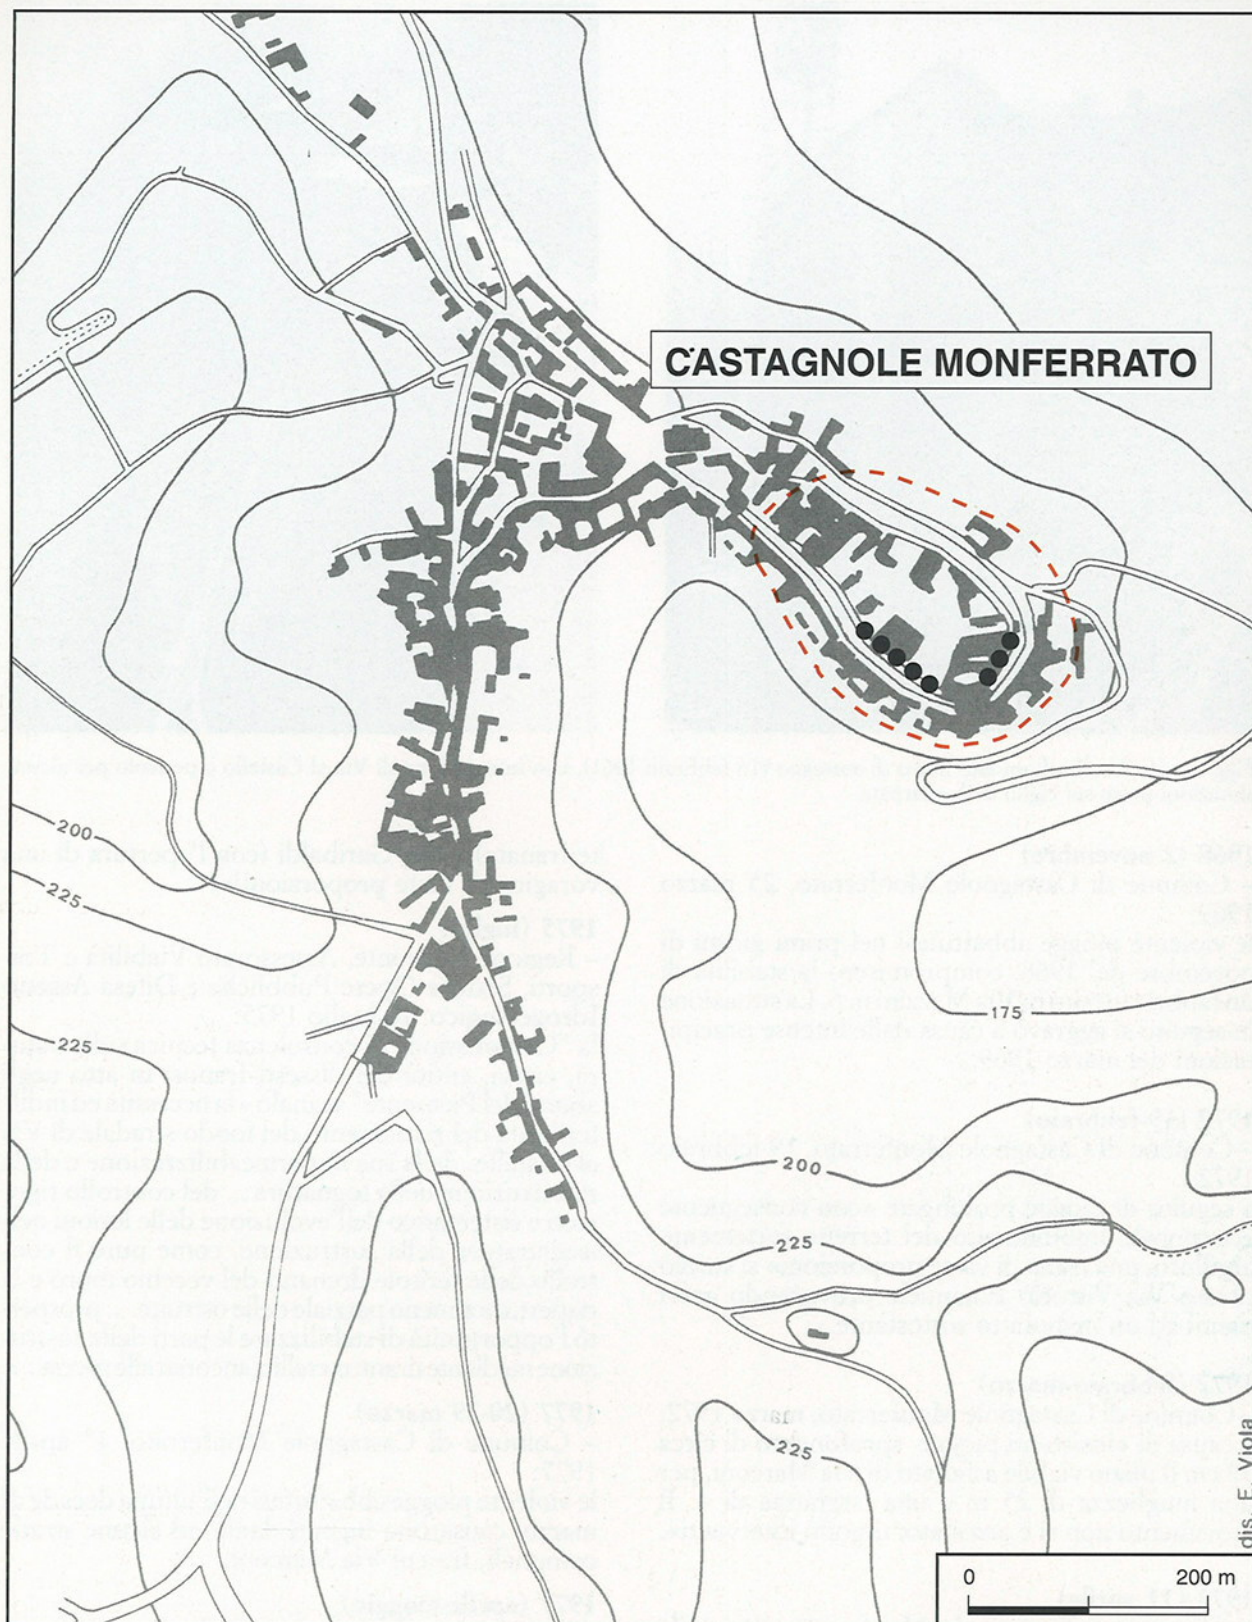
Zona dell'abitato maggiormente interessata da limitate frane complesse (scorrimento rotazionale - colamento) impostatesi nelle ripide pareti sabbiose e graduale arretramento della scarpata stessa. Talvolta sprofondamenti di materiale di riporto. Nicchie di distacco cartograficamente non delimitabili

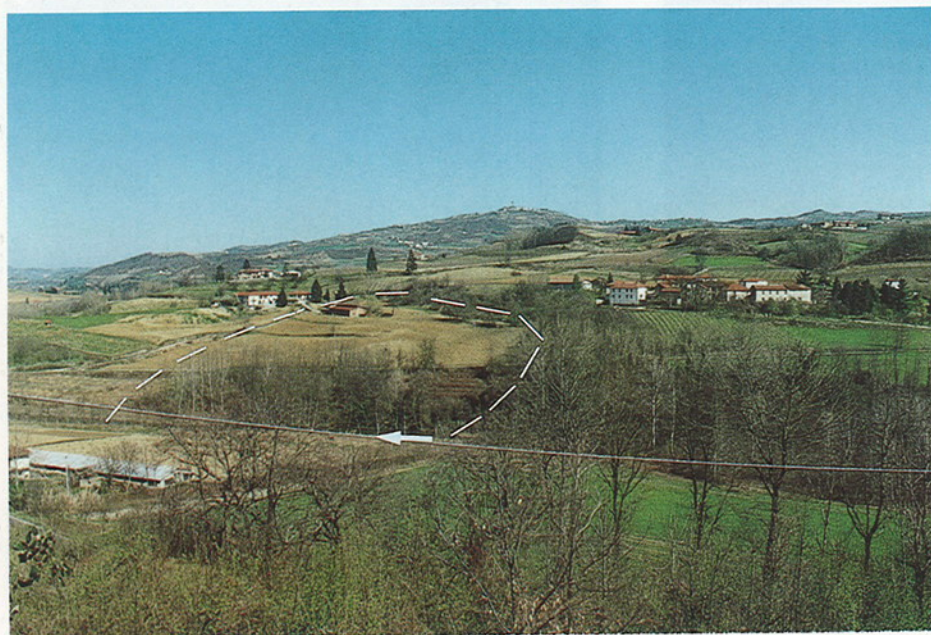
Fig. 1 - La frazione Chiappa fotografata dal versante sinistro del F. Bormida di Millesimo (indicato con la freccia). La linea tratteggiata evidenzia il limite della frana riattivatasi nel maggio 1924; il pendio collinare è stato sottoposto in seguito ad un intenso rimodellamento antropico che maschera ora l'originale scarpata principale e i fianchi della frana.

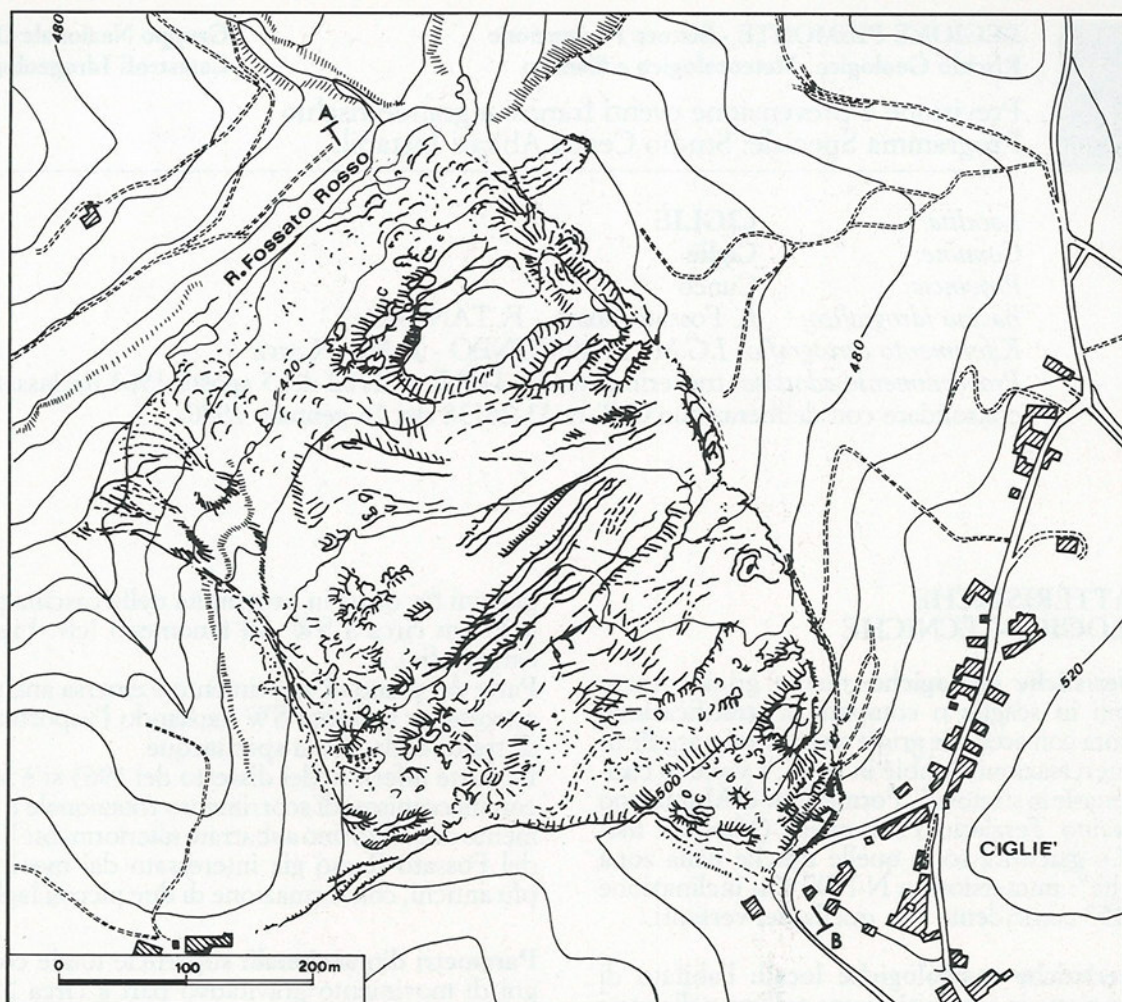
Fig. 1 - Principali lineamenti morfologici della frana di Cigliè ottenuti mediante interpretazione di fotografie aeree del 1974.

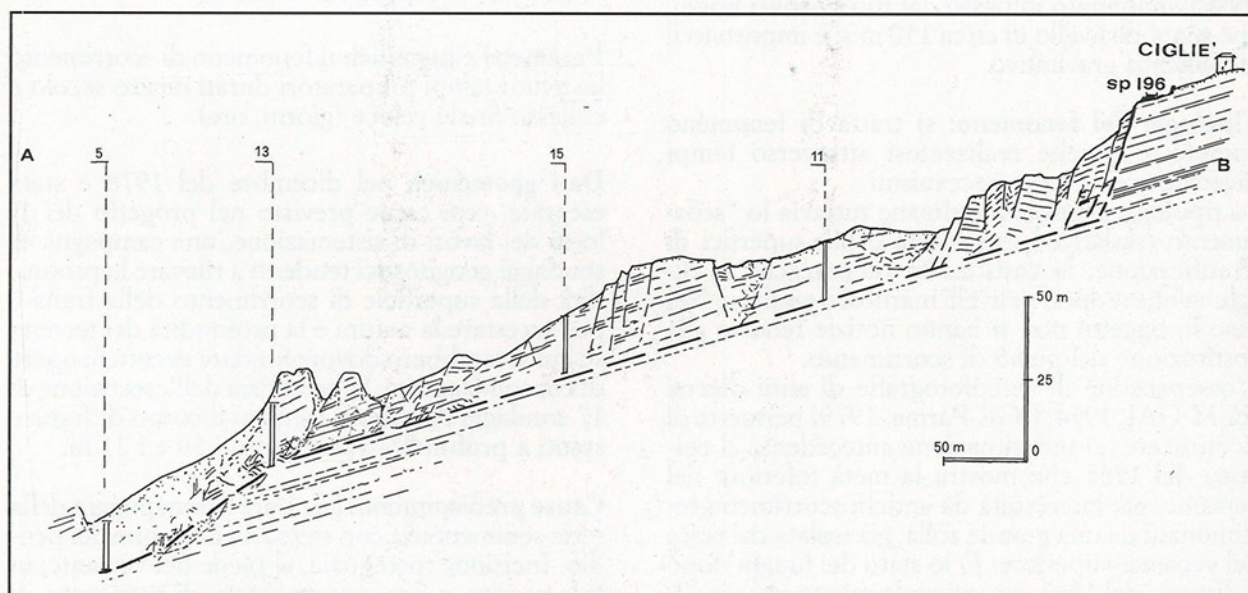
Fig. 2 - Ricostruzione ipotetica del profilo del movimento franoso prima dell'esecuzione dei lavori di regolarizzazione del versante e traccia presunta del piano di scorrimento desunta da dati relativi alla campagna di sondaggi eseguita nel 1978 (per la ricostruzione del piano di scivolamento si sono utilizzati i sondaggi più prossimi alla traccia prescelta).

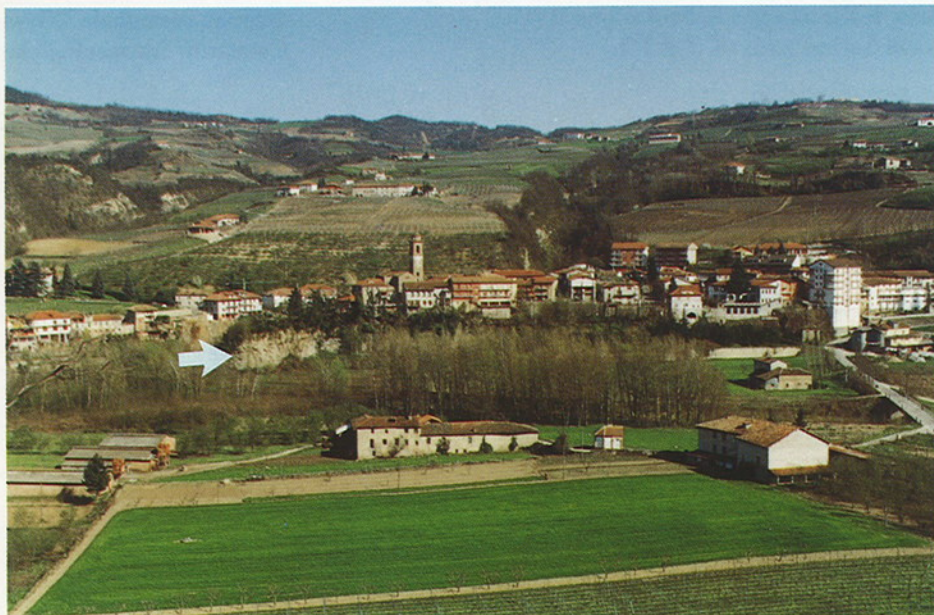
Fig. 1 - Abitato di Cossano Belbo fotografato dal versante sinistro del T. Belbo. Con la freccia è indicata la parete verticale dell'altezza di una quindicina di metri, sede in passato di numerosi crolli coinvolgenti alcune abitazioni situate sul margine della scarpata rocciosa. Sullo sfondo è visibile la profonda incisione nella quale scorre il Rio S. Maria che, per il tratto terminale, attraversa il paese in condotta sotterranea.

**Osservazioni:** centro abitato frequentemente danneggiato da alluvionamenti e/o allagamenti durante le piene del T. Belbo e di un suo tributario (Rio S. Maria). La parte di abitato situata sul margine della scarpata rocciosa (Fig. 1), interessata in passato da crolli e arretramento della linea di ciglio (Via Don Perrone), è attualmente stabile, essendo stato costruito un robusto muro di cemento armato negli anni '60. Il ponte principale sul T. Belbo ha una luce di 190 m<sup>2</sup> circa; bisognerebbe verificare, sulla base di calcoli idraulici, se tale luce sia sufficientemente ampia per consentire un regolare deflusso durante le maggiori piene (Fig. 2). Necessitano urgenti lavori di manutenzione ordinaria nell'alveo per la ripulitura dalla fitta vegetazione (erba, arbusti, alberi di basso fusto). Presenza di un terrapieno (superficie di circa 0,5 ha) sul quale sorge parte dell'abitato e sotto il quale scorre canalizzato in condotta il Rio S. Maria, affluente di

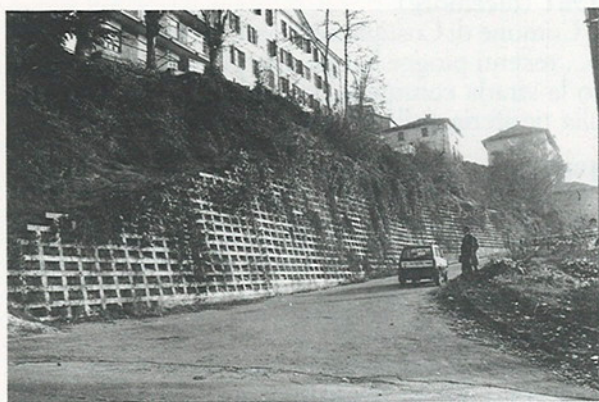
Fig. 2 - Muro di contenimento ad elementi componibili in c.a., costruito nel 1976 presso Via Fantolino.

**Interventi sistematori realizzati:** costruiti alcuni muri di sostegno nelle zone critiche del capoluogo. Nel 1976 realizzazione di un ampio rivestimento a ridosso del Pensionato Serratrice-Dafarra: si utilizzarono elementi componibili in c.a., tipo Ruscalla, facilmente adattabili alla morfologia locale, di efficiente drenaggio del terreno retrostante. Canalizzazione in condotta sotterranea del Rio Salerio. Nell'agosto 1986 fu ricostruito un muro di cinta del Castello, lungo Via Brigade Garibaldine.

**Osservazioni:** centro abitato coinvolto da numerose riattivazioni di un fenomeno franoso, a partire dal 1940. Dopo le insistenti richieste di interventi sistematori a spese dello Stato, a metà degli anni '70 iniziarono i lavori di consolidamento. Con la realizzazione del muro di sostegno ad elementi componibili in c.a. (Fig. 2) e della canalizzazione in condotta sotterranea del Rio Salerio, non si sono più segnalati movimenti.
