Previsione e prevenzione eventi franosi a grande rischio  
Programma Speciale: Studio Centri Abitati Instabili

*Località:* FARIGLIANO  
*Comune:* Farigliano  
*Provincia:* Cuneo  
*Bacino idrografico:* F. TANARO  
*Riferimento cartografico I.G.M.:* F. 80 CUNEO - I SE - Bene Vagienna  
*Provvedimento adottato:* consolidamento con D.M. 28 luglio 1952.

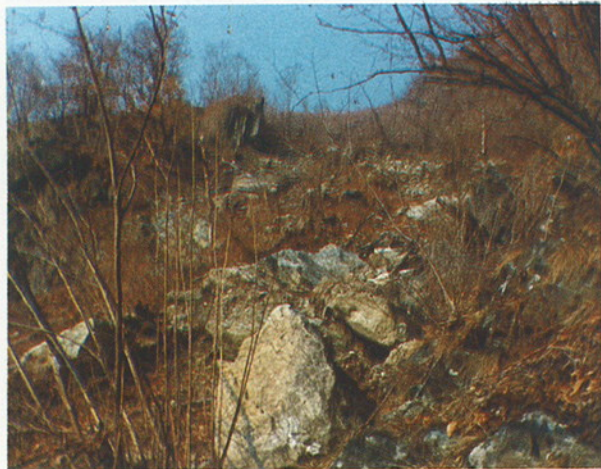
Fig. 1 - Vista del piede della frana che si manifesta come uno scivolamento traslativo di detrito. Si notano i grandi blocchi che, coinvolti nel movimento, tendono a ribaltarsi e a rotolare verso valle.

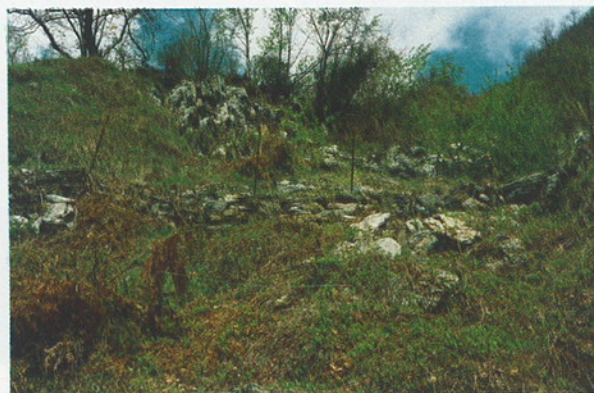
Fig. 2 - La stessa zona dopo l'intervento di demolizione dei massi di maggiori dimensioni; il materiale di risulta è stato utilizzato per costruire il muretto a secco visibile nella fotografia.

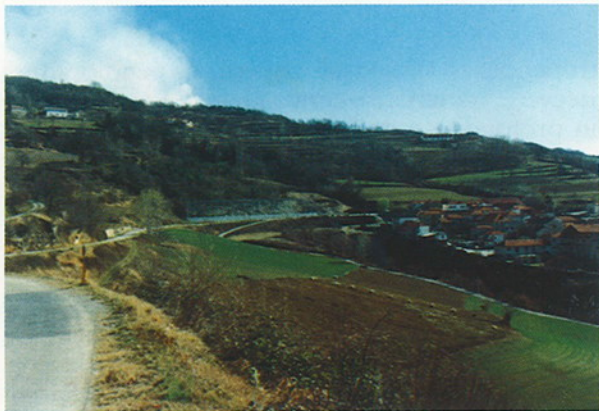
Fig. 1 - Veduta generale dell'abitato e del settore di versante impegnato da frana di scorrimento traslativo. Il movimento, attivatosi ed esauritosi nello spazio di poche ore, è posto al centro dell'immagine delimitato da due rii che confluiscono poi in uno unico profondamente inciso a lato del paese. Nelle osservazioni, a commento delle caratteristiche del fenomeno, si ricorda come desti preoccupazione la posizione del gruppo di case situate a monte della frana (Casa Binelli), a sinistra in alto nella fotografia.

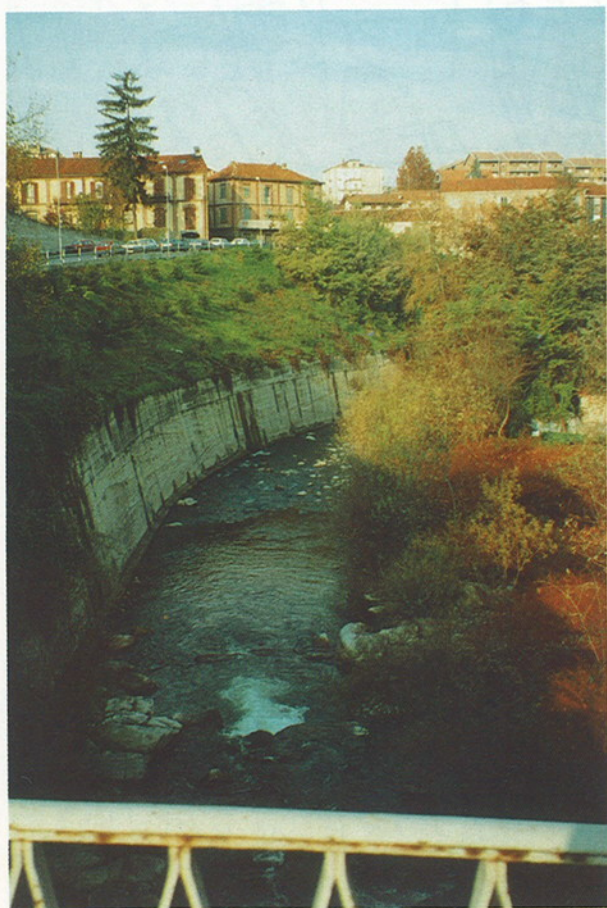
Fig. 1 - Particolare della riva sinistra del T. Ellero nel suo attraversamento dell'abitato. Le opere di difesa spondale, realizzate posteriormente agli anni '60, hanno disattivato il pericolo di un coinvolgimento degli edifici e della viabilità soprastanti.

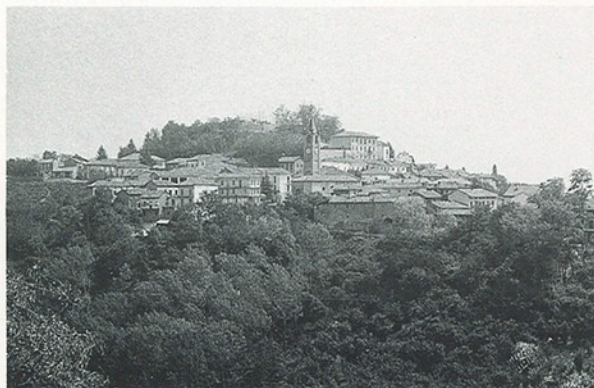
Fig. 1 - L'abitato si sviluppa sul crinale leggermente ondulato di un rilievo collinare, sulla cui sommità si erge una zona sopraelevata una quindicina di metri, costituita da bancate sabbiose, frequentemente coinvolta in passato da limitati dissesti.

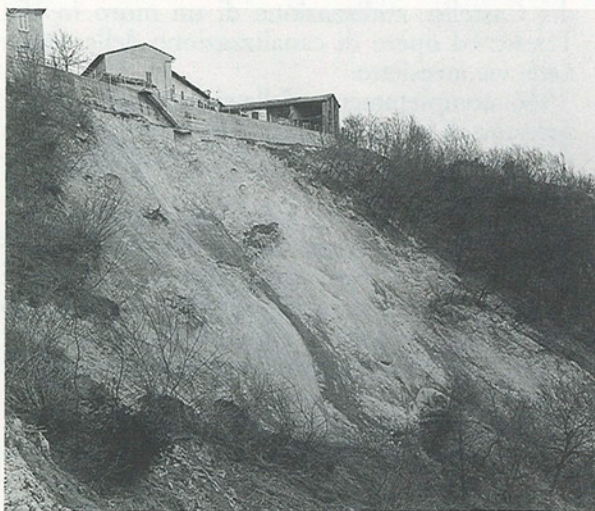
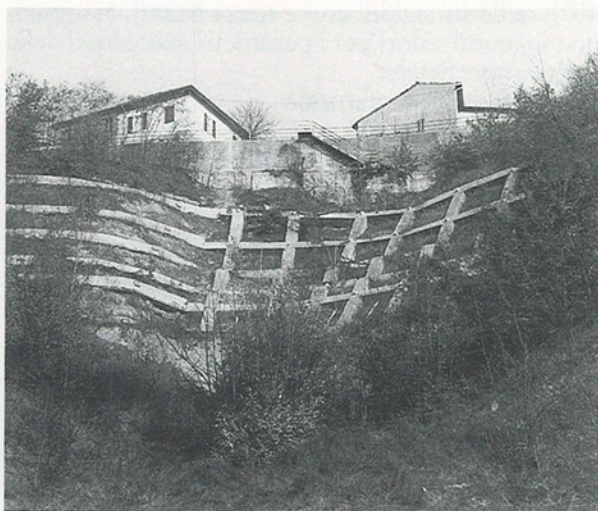
Figg. 2 e 3 - A sinistra il versante meridionale coinvolto nel movimento franoso del 9 marzo 1978, come appariva una settimana dopo l'evento; a destra come appare oggi la stessa zona dopo gli interventi sistematori realizzati nel 1980-81.

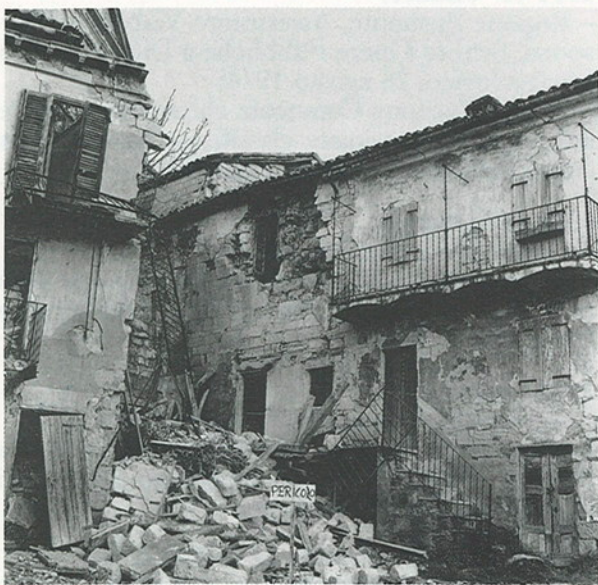
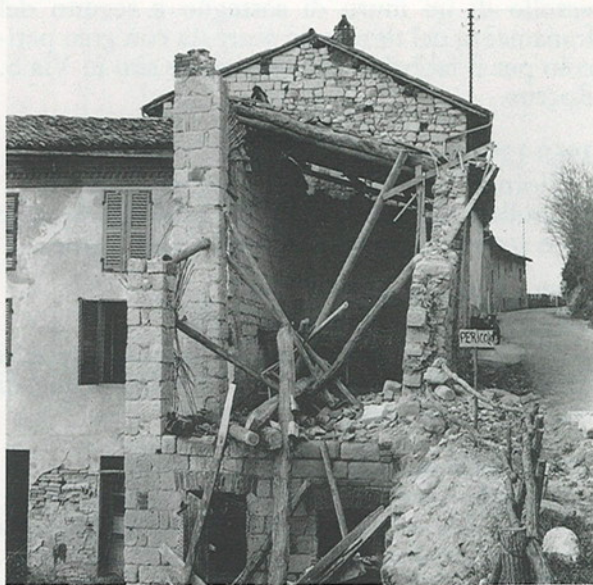
Figg. 2 e 3 - Evento dei primi di marzo del 1972. Tre case crollarono e altre due furono dichiarate pericolanti: erano però abitazioni già da tempo abbandonate perché vetuste e malandate.

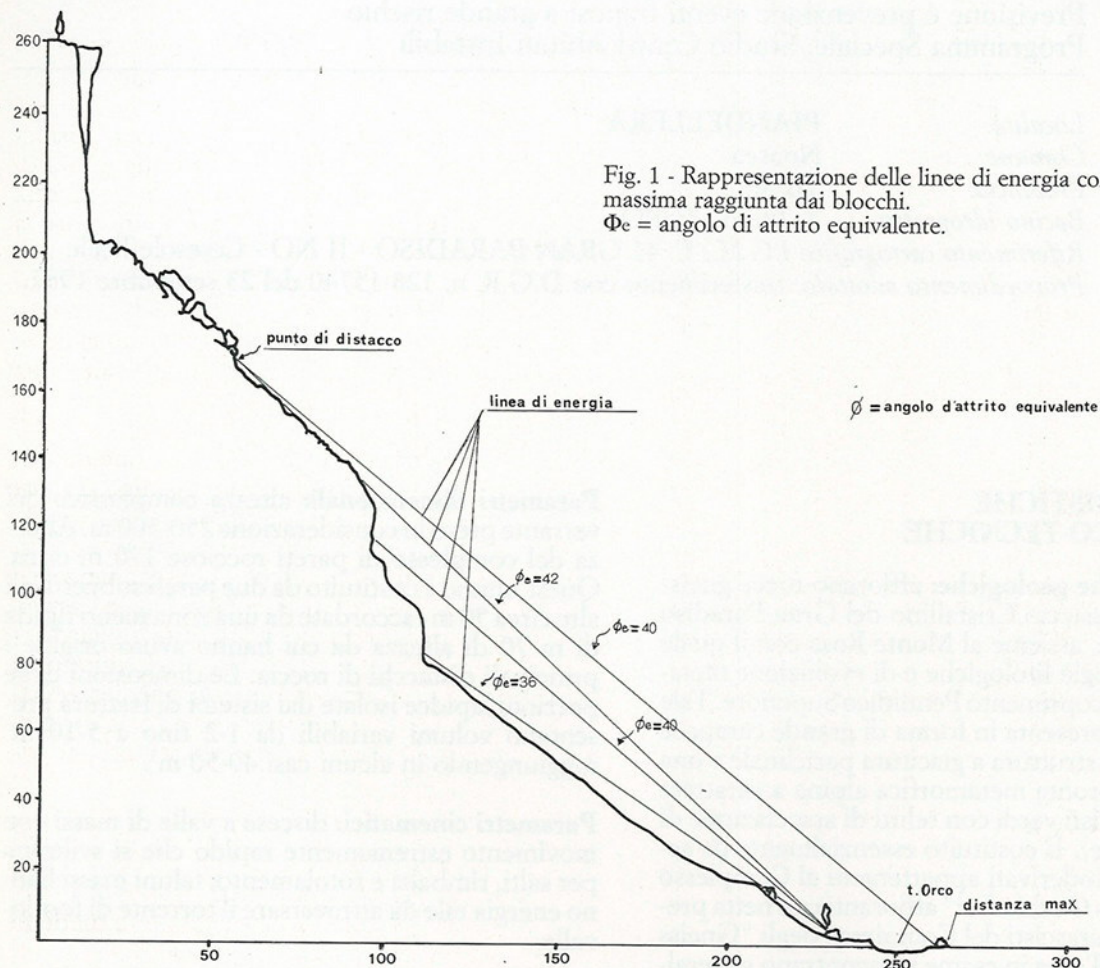
Fig. 1 - Rappresentazione delle linee di energia con distanza massima raggiunta dai blocchi.  
 $\Phi_e$  = angolo di attrito equivalente.

**Interventi sistematori realizzati:** un muro paramassi a monte del centro abitato ed un muro con piccolo vallo a difesa della strada statale.

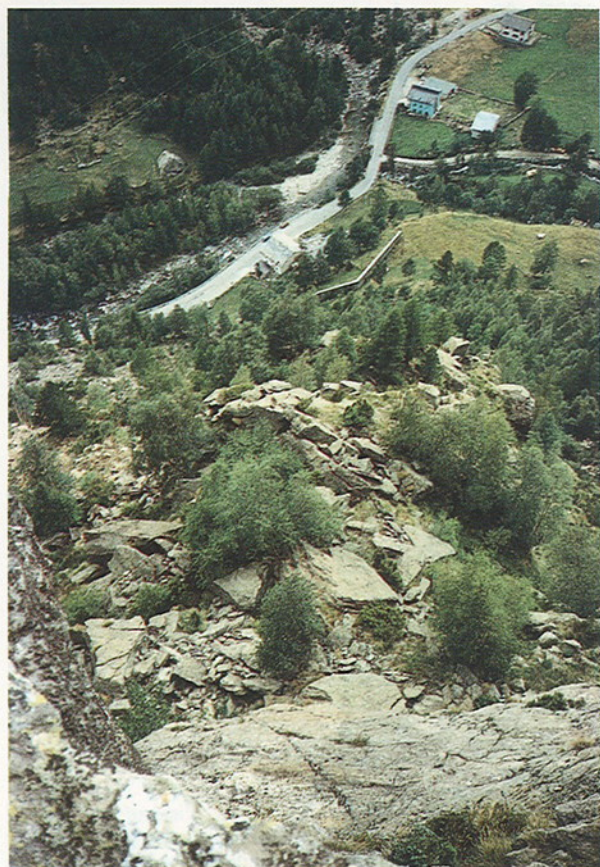
Fig. 2 - La fotografia, scattata dalla sommità della parete rocciosa sovrastante l'abitato di Piandellera, mostra le condizioni di fratturazione e disarticolazione dell'ammasso roccioso nella parte centrale della parete e mette in evidenza il sottodimensionamento dell'opera di difesa in caso di collasso totale o parziale dello stesso.

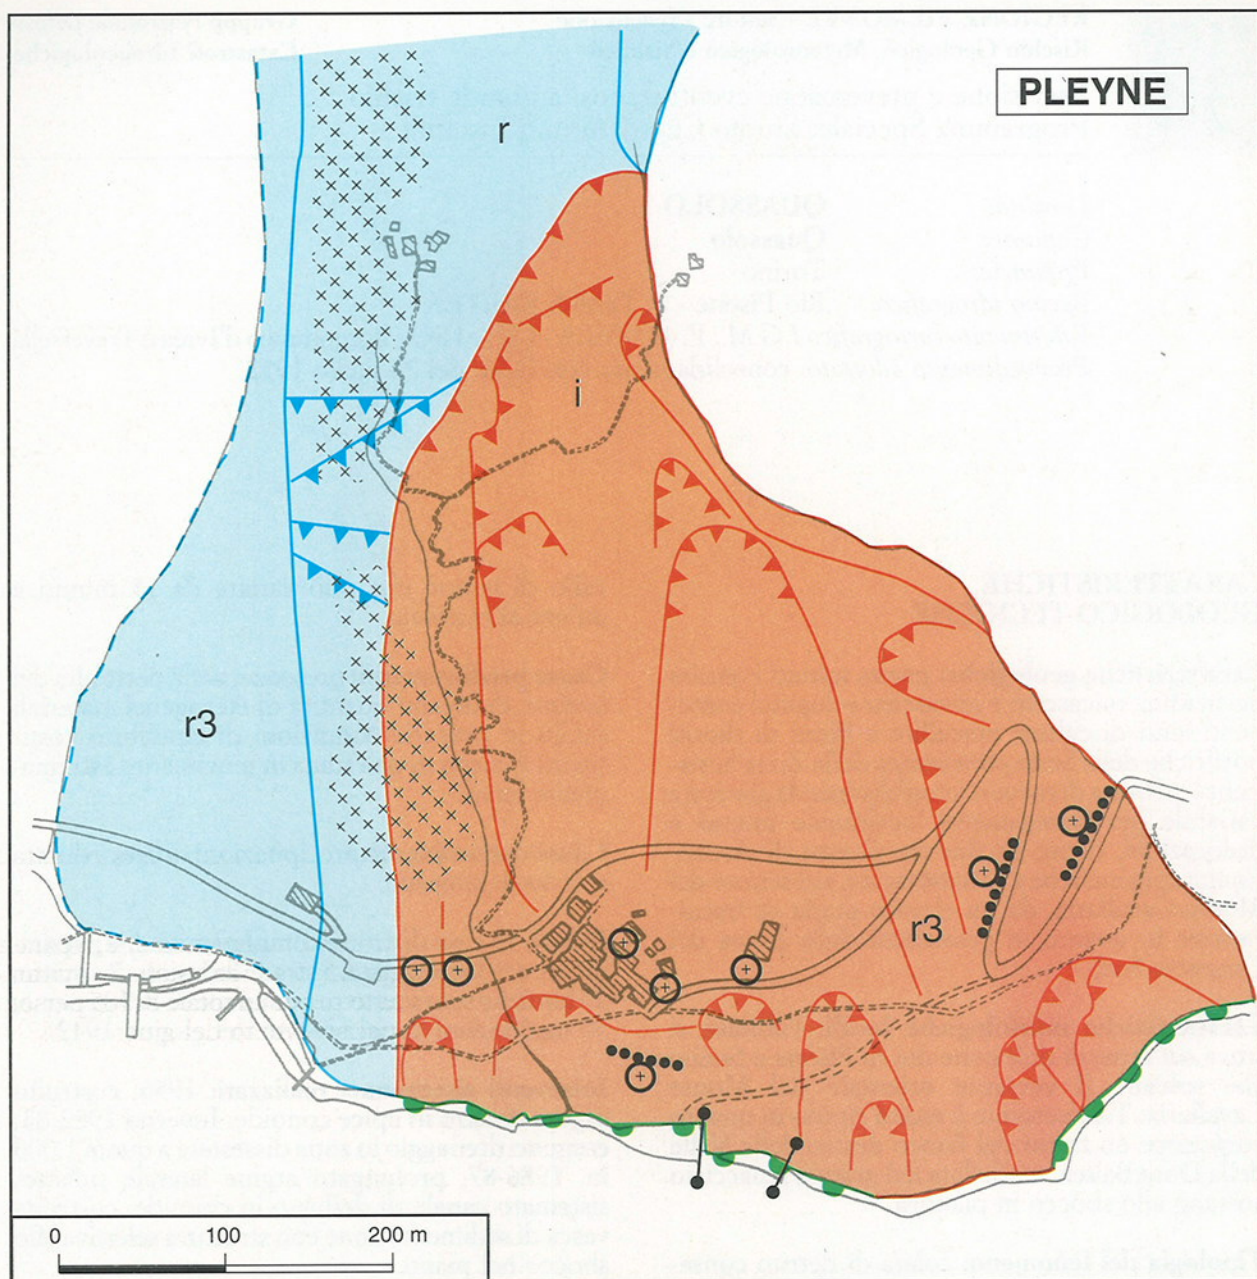
**Frana di Pleyne, particolare della zona attiva**

**Danni:** danni gravi alla parte orientale della frazione con distruzione di un'abitazione, ripetute lesioni ad edifici pubblici e privati (Municipio, Ufficio postale), ad opere di consolidamento, alla viabilità (strada provinciale), a terreni e colture.

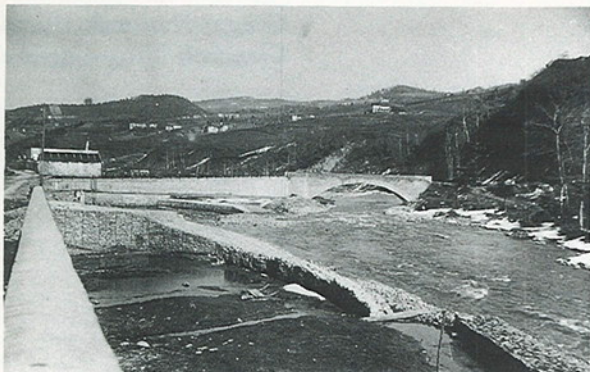
Figg. 1 e 2 - Confronto dello stesso tratto d'alveo del T. Belbo. In alto (estate 1926) è in fase di ricostruzione parte del ponte in pietra e della strada d'accesso al cimitero, asportati dalle acque in piena il 16 maggio del medesimo anno. In basso la situazione attuale: la sezione di deflusso del ponte è stata notevolmente ampliata, ma si notano purtroppo un restringimento dell'alveo, causa la presenza di riporti e manufatti in area allagabile.

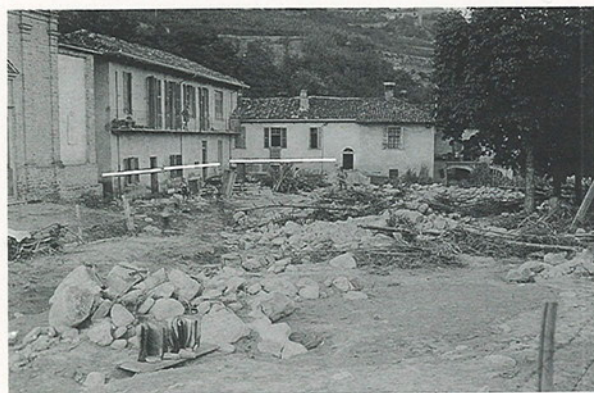
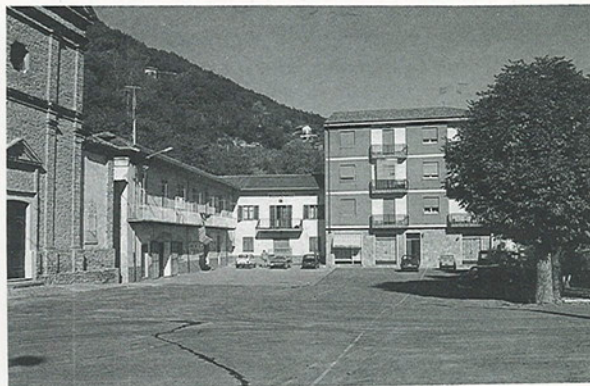
Figg. 3 e 4 - Piazza di Rocchetta Belbo, situata in sinistra del Rio Annunziata, dopo l'alluvione del settembre 1948 (a sinistra) e così come appare oggi. Il rio, invadendo l'abitato, danneggiò gravemente 14 abitazioni lasciando sulla piazza detriti per uno spessore di circa 1,5 m (linee bianche). La situazione da allora è di poco mutata: la luce del ponte, nell'attraversamento dell'abitato, potrebbe rivelarsi insufficiente se rapportata all'area del bacino sotteso e soprattutto ai volumi di materiale detritico a monte del manufatto, trasportati e depositi dal rio durante i maggiori eventi di piena.

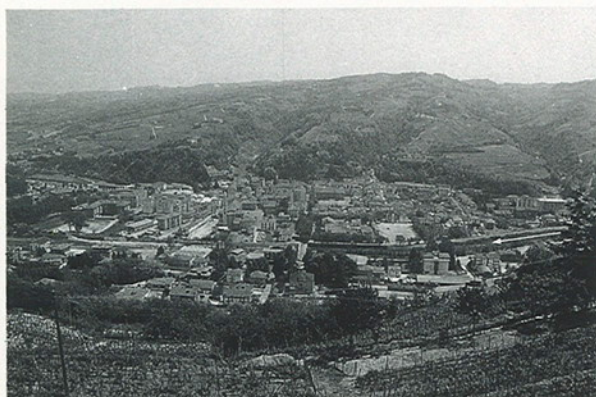
Fig. 1 - Concentrico di S. Stefano Belbo fotografato dal versante sinistro del T. Belbo (evidenziato con la freccia). Sullo sfondo sono visibili le tre incisioni nelle quali scorrono i tre affluenti di destra che sovente provocano allagamenti e alluvionamenti nell'abitato.

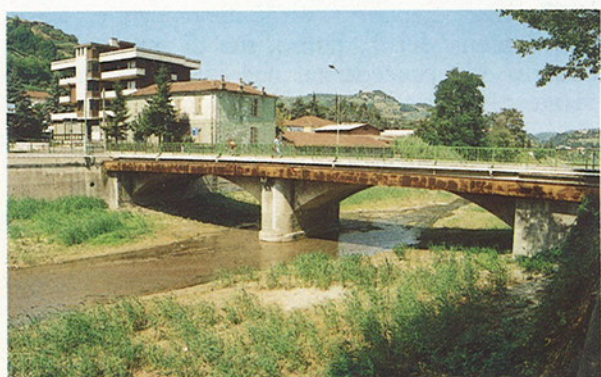
Fig. 2 - Ponte sul T. Belbo nel centro dell'abitato. L'opera di attraversamento ha una luce di circa 120 m<sup>2</sup> che potrebbe rivelarsi tuttora insufficiente se si ripetessero gli eventi di piena registrati nel 1948, 1951 e 1968.

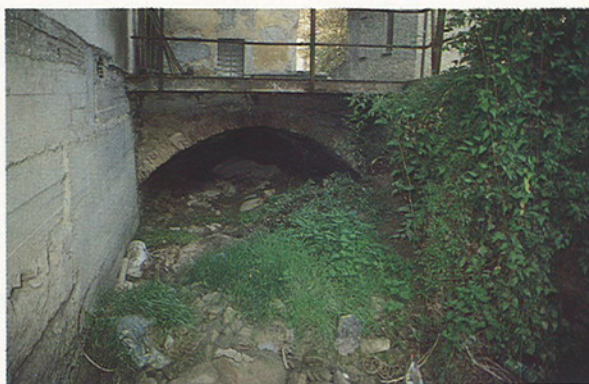
Fig. 3 - Luce del Rio Acquafredda all'inizio del canale sotterraneo che attraversa l'abitato, come appariva nel maggio 1990. Sarebbe sufficiente un'ordinaria ed accurata pulizia dell'alveo per evitare disastrosi disallineamenti (1948, 1951 e 1968) durante notevoli eventi pluviometrici.
