## L'EVENTO ALLUVIONALE DELL'8 LUGLIO 1996

## Le condizioni meteorologiche

## L'EVENTO ALLUVIONALE DEL 7-10 OTTOBRE 1996

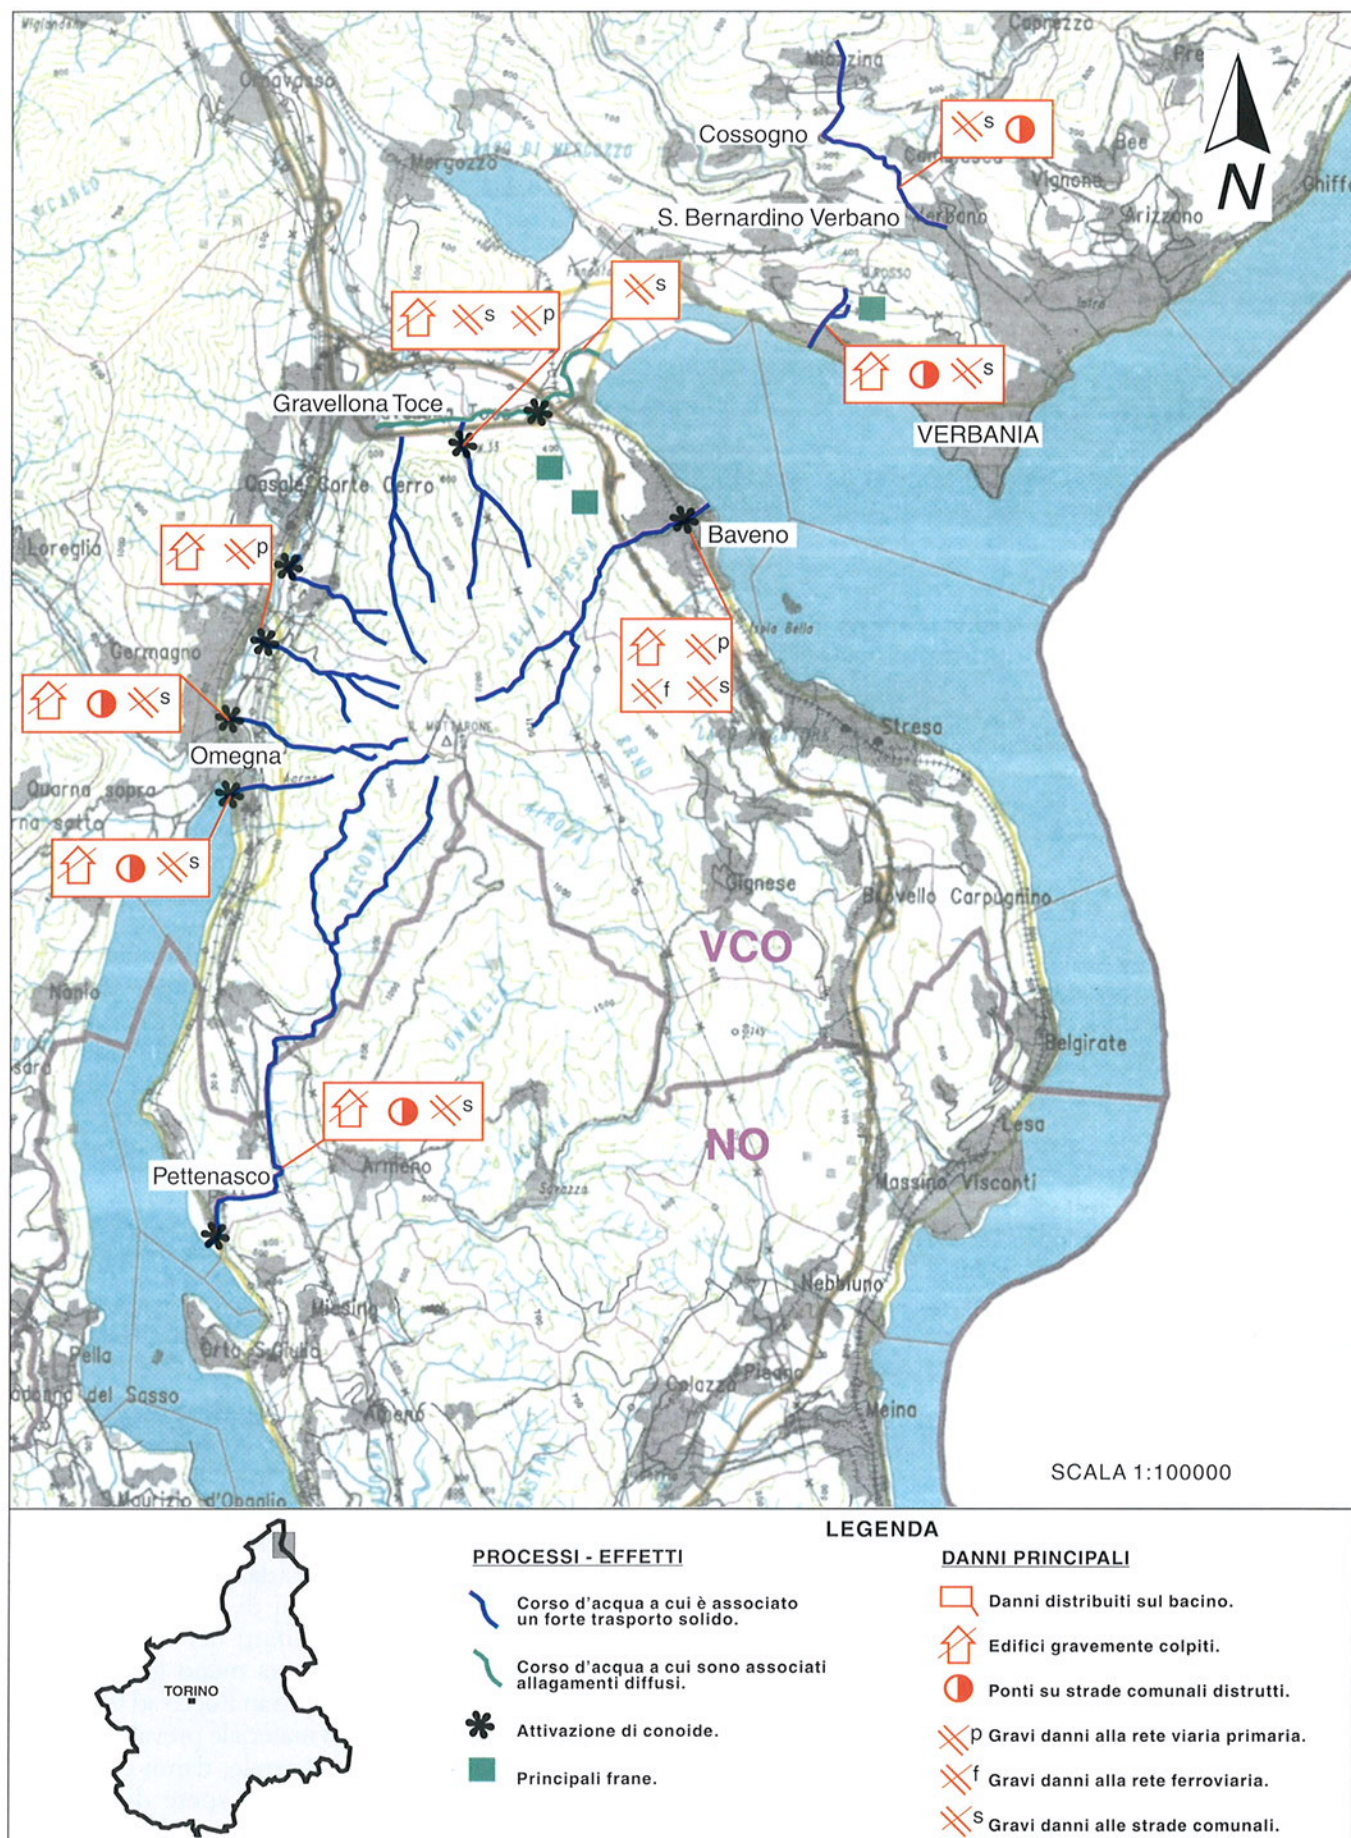
- erosione spondale e di fondo, con distruzione delle difese spondali e delle opere di attraversamento, lungo rii tributari di diverso ordine;
- tracimazione, deposizione di ingenti quantità di materiali a pezzatura varia (da massi di decine di metri cubi a limi), fenomeni di erosione, danneggiamento di edifici e manufatti nei settori apicali dei conoidi dei corsi d'acqua meno gerarchizzati (rio Inferno, rio Bertogna, rio San Rocco ad Omegna);
- trasporto e deposizione di materiale prevalentemente fine, con ingente carico vegetale, danni connessi a fenomeni erosivi soprattutto a spese di opere di attraversamento nei settori di conoide connessi a corsi d'acqua maggiormente gerarchizzati (t. Pescone, rio Frassino, rio Selva Spessa);
- frane e collassi a spese delle coperture arcosiche sulle testate dei bacini;

Fig. 1. Comuni colpiti dall'evento alluvionale dell'8 luglio 1996. Principali processi e danni.

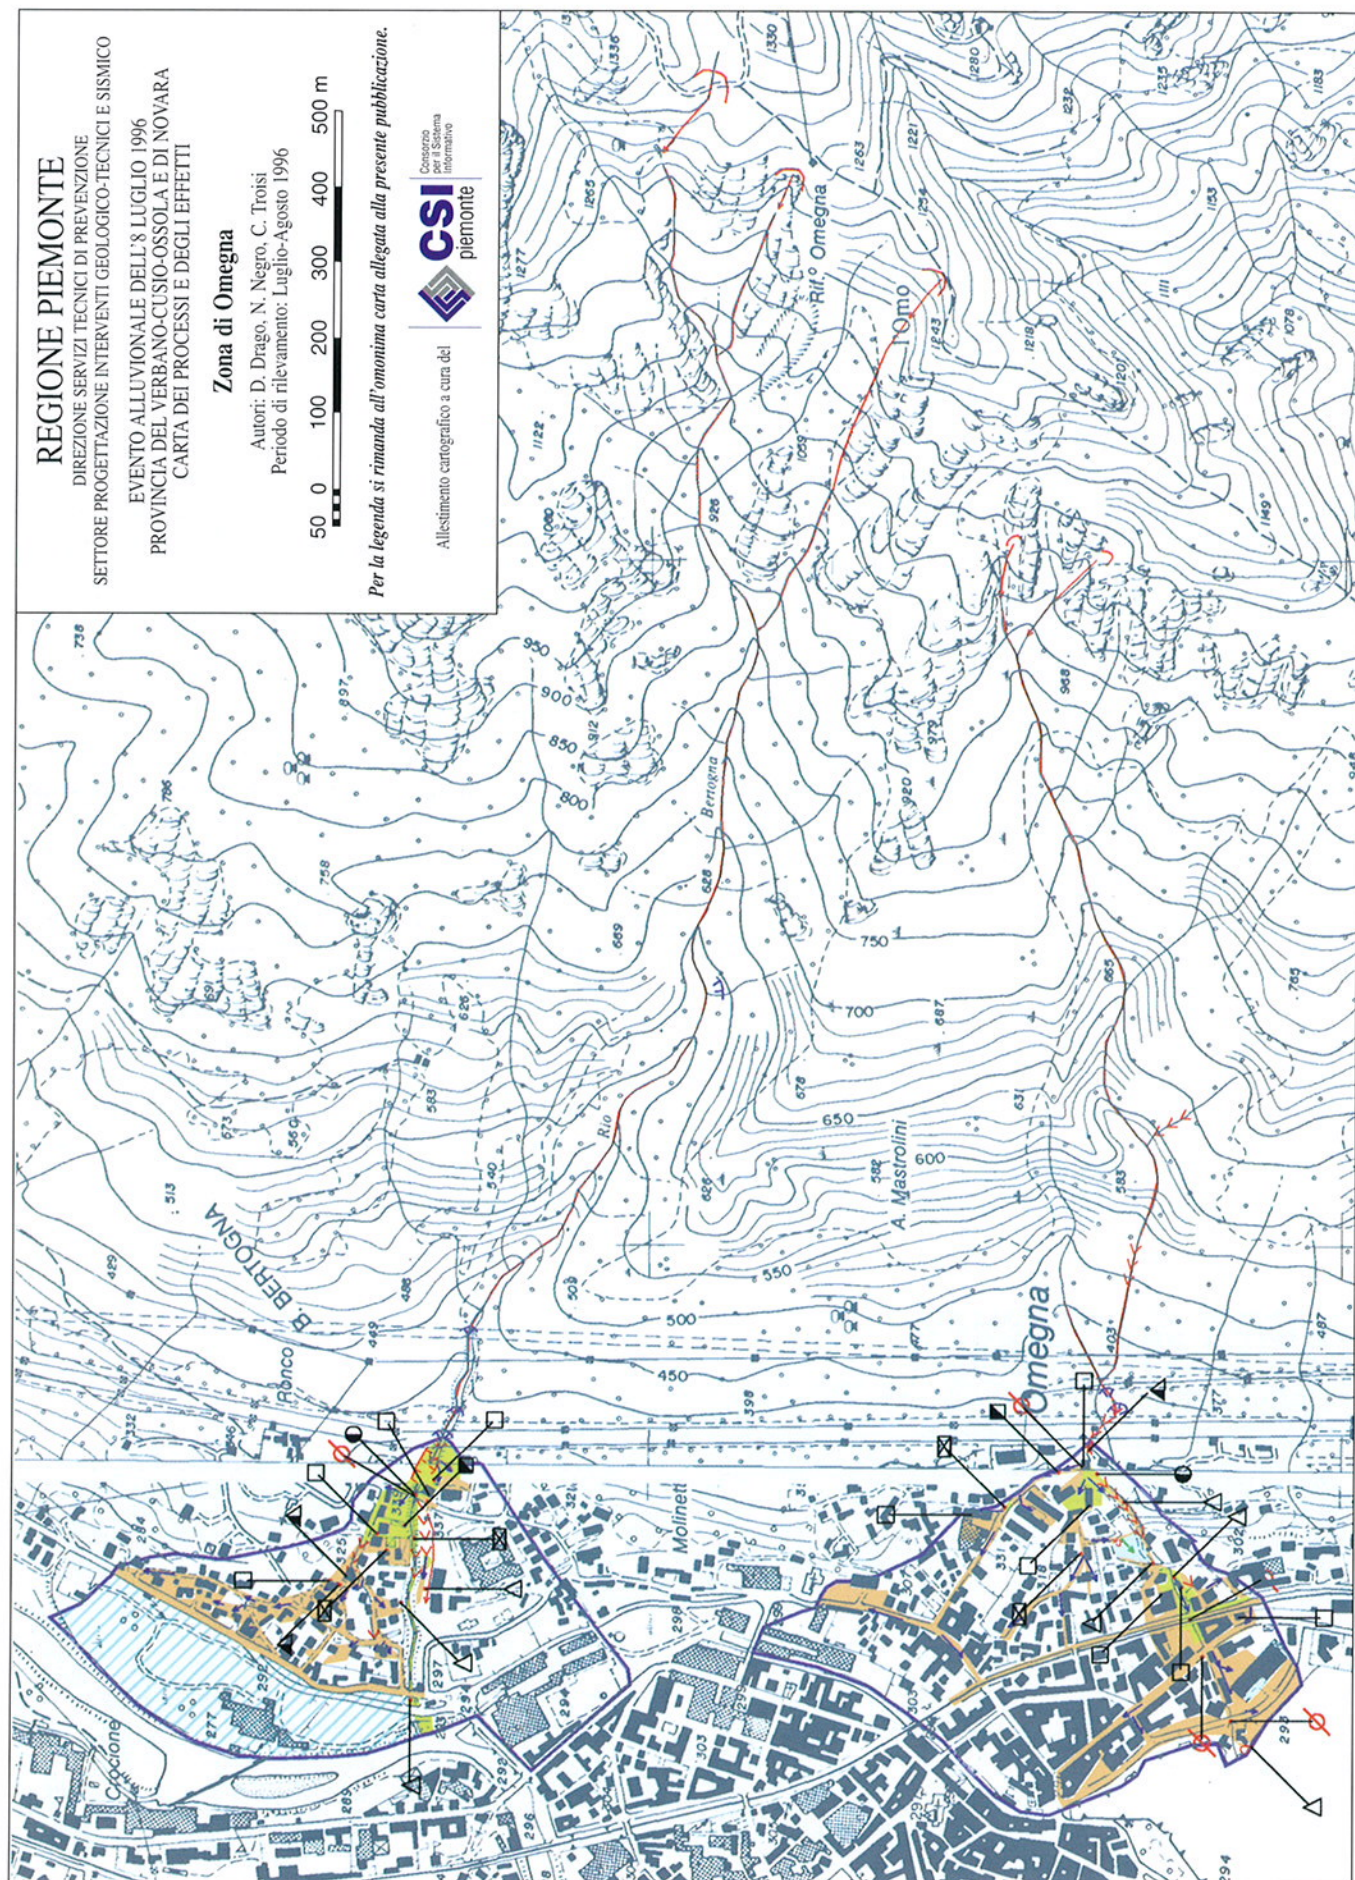
Fig. 5. Stralcio della cartografia "Eventi alluvionali dell'8-7-1996. Provincia del Verbano-Cusio-Ossola e di Novara. Carta dei Processi e degli Effetti", tavola "Omegna", riportante i rii Bertogna e S. Rocco (Comune di Omegna).

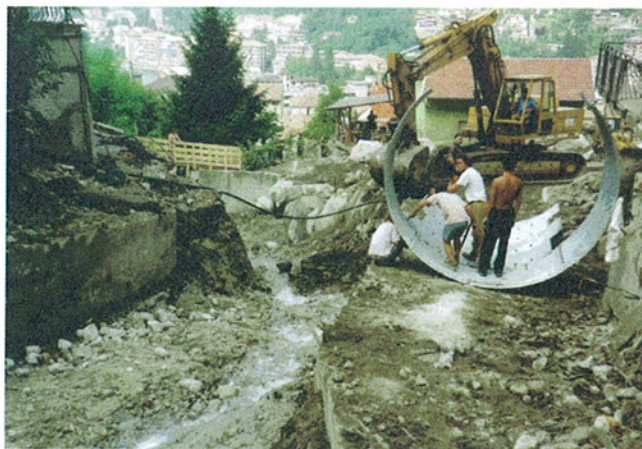
**Fig. 12.** Omegna, Rio S. Rocco. Lavori di pronto intervento per il ripristino dell'attraversamento distrutto (Via Nobili). Sullo sfondo, passerella provvisoria in legno realizzata dalla Protezione Civile.

In tale ambito alla Direzione è stato altresì assegnato il compito di coordinare tutti i lavori di somma urgenza inerenti il Rio S. Rocco (Comune di Omegna). Gli interventi sono stati eseguiti principalmente da imprese incaricate dal Comune, da squadre della Protezione Civile, dai Vigili del Fuoco e dall'Esercito. Il ripristino di tutti i servizi interrotti ha richiesto una decina di giorni di lavoro (Fig. 12).

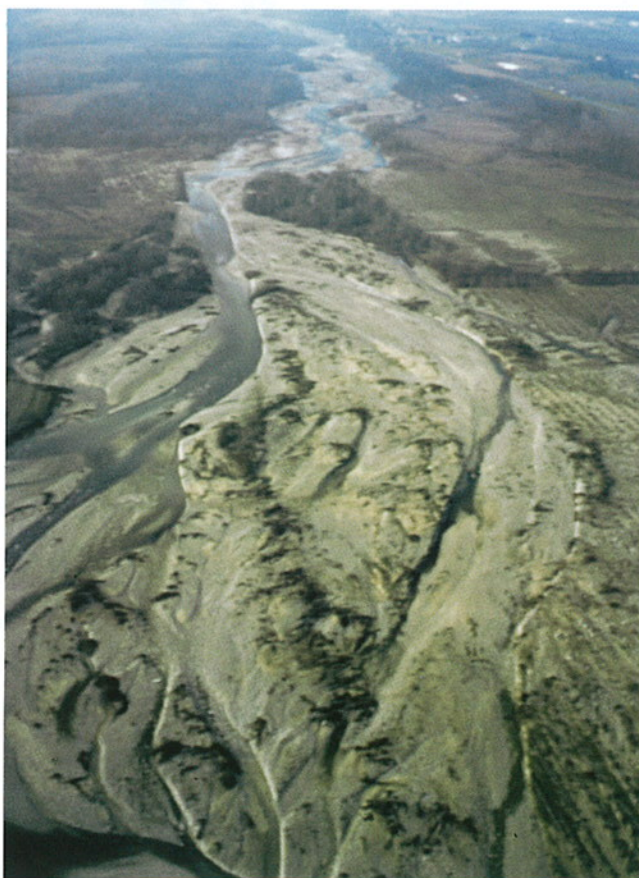
**Fig. 4.** Fotografia in ripresa aerea obliqua, verso monte, di un tratto del torrente Stura di Demonte nei dintorni di Castelletto Stura con i lineamenti fluviali indotti dall'evento di piena del 1996.

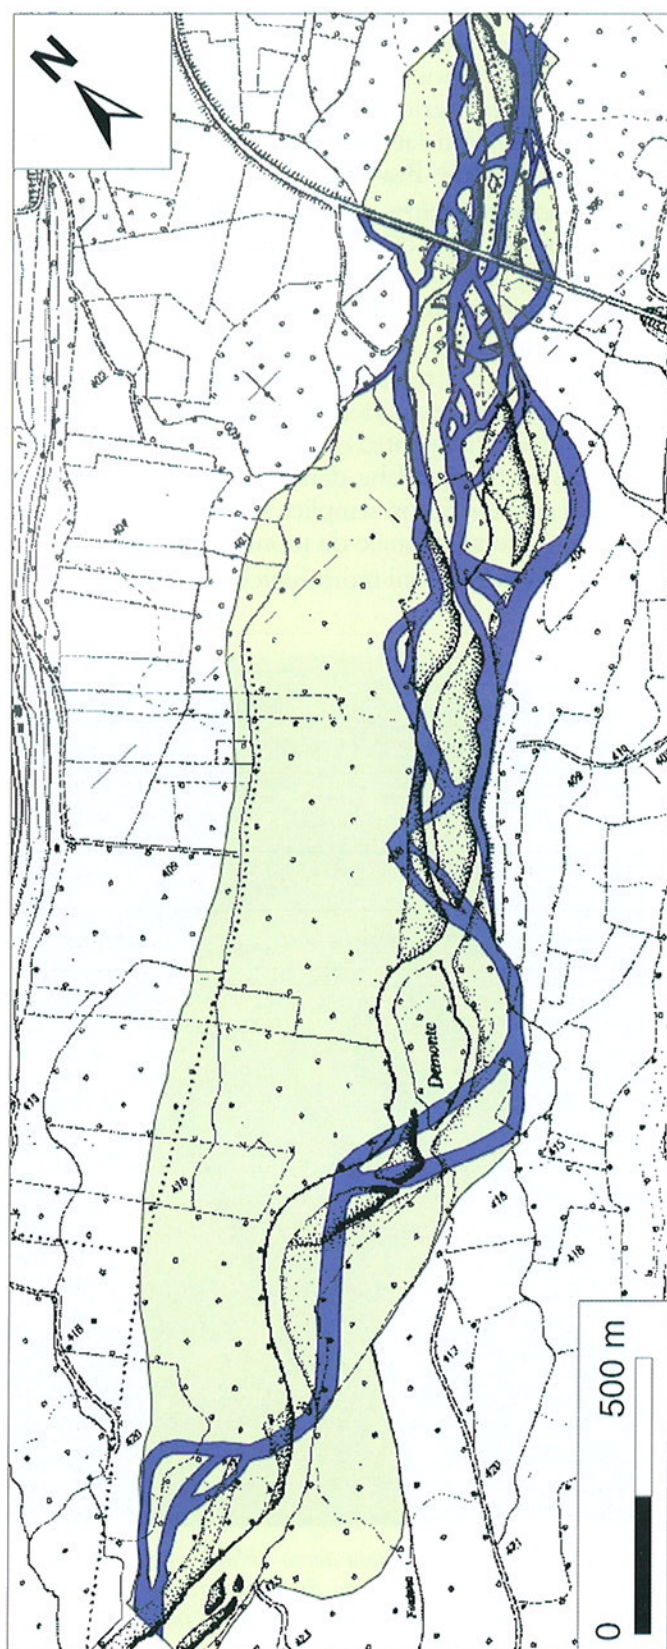
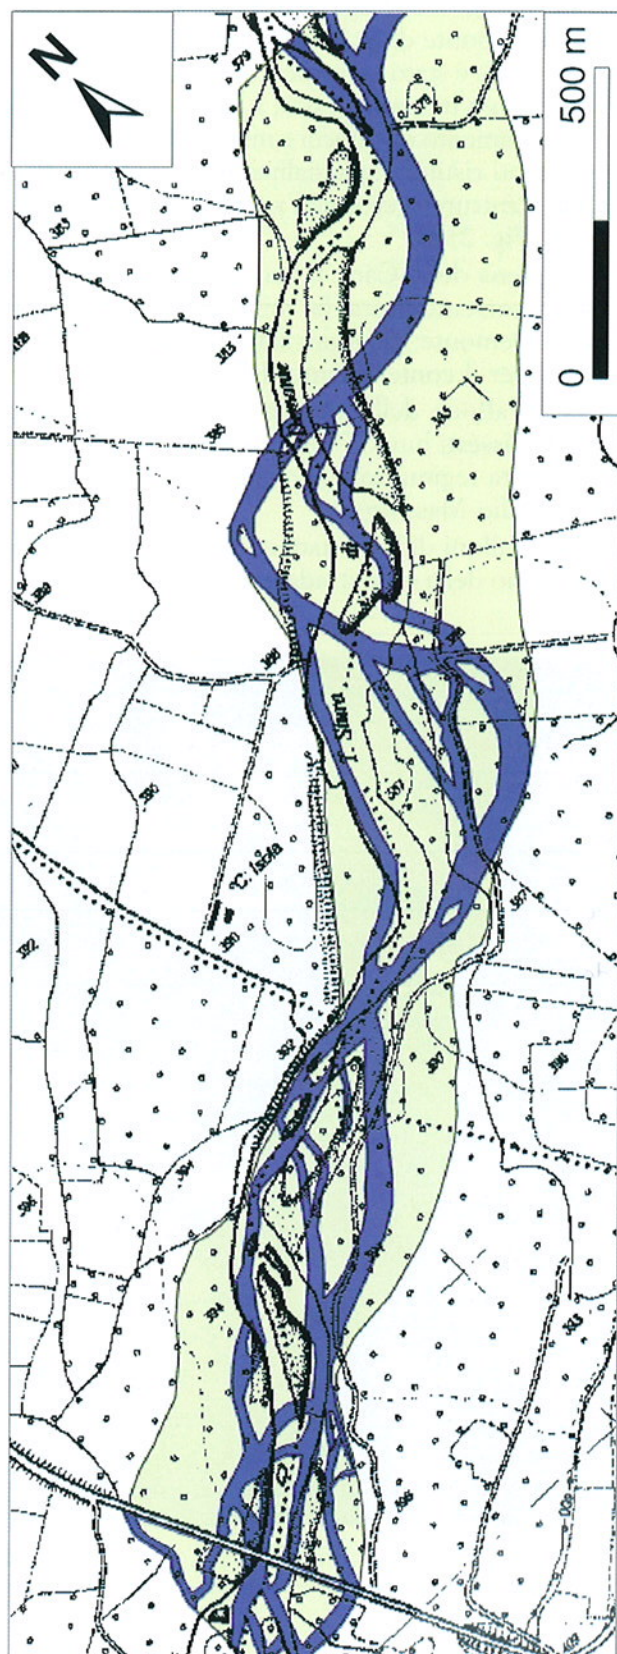
Fig. 5. Torrente Stura di Demonte. Modificazioni del canale di deflusso a seguito della piena fluviale del 1996: sono identificati il canale di deflusso nella sua nuova configurazione e l'area interessata da esondazione (G. Moletta, G. Susella, 1998). Sralcio della cartografia in scala 1:10.000, Banca Dati Geologica - Regione Piemonte. Inedito.

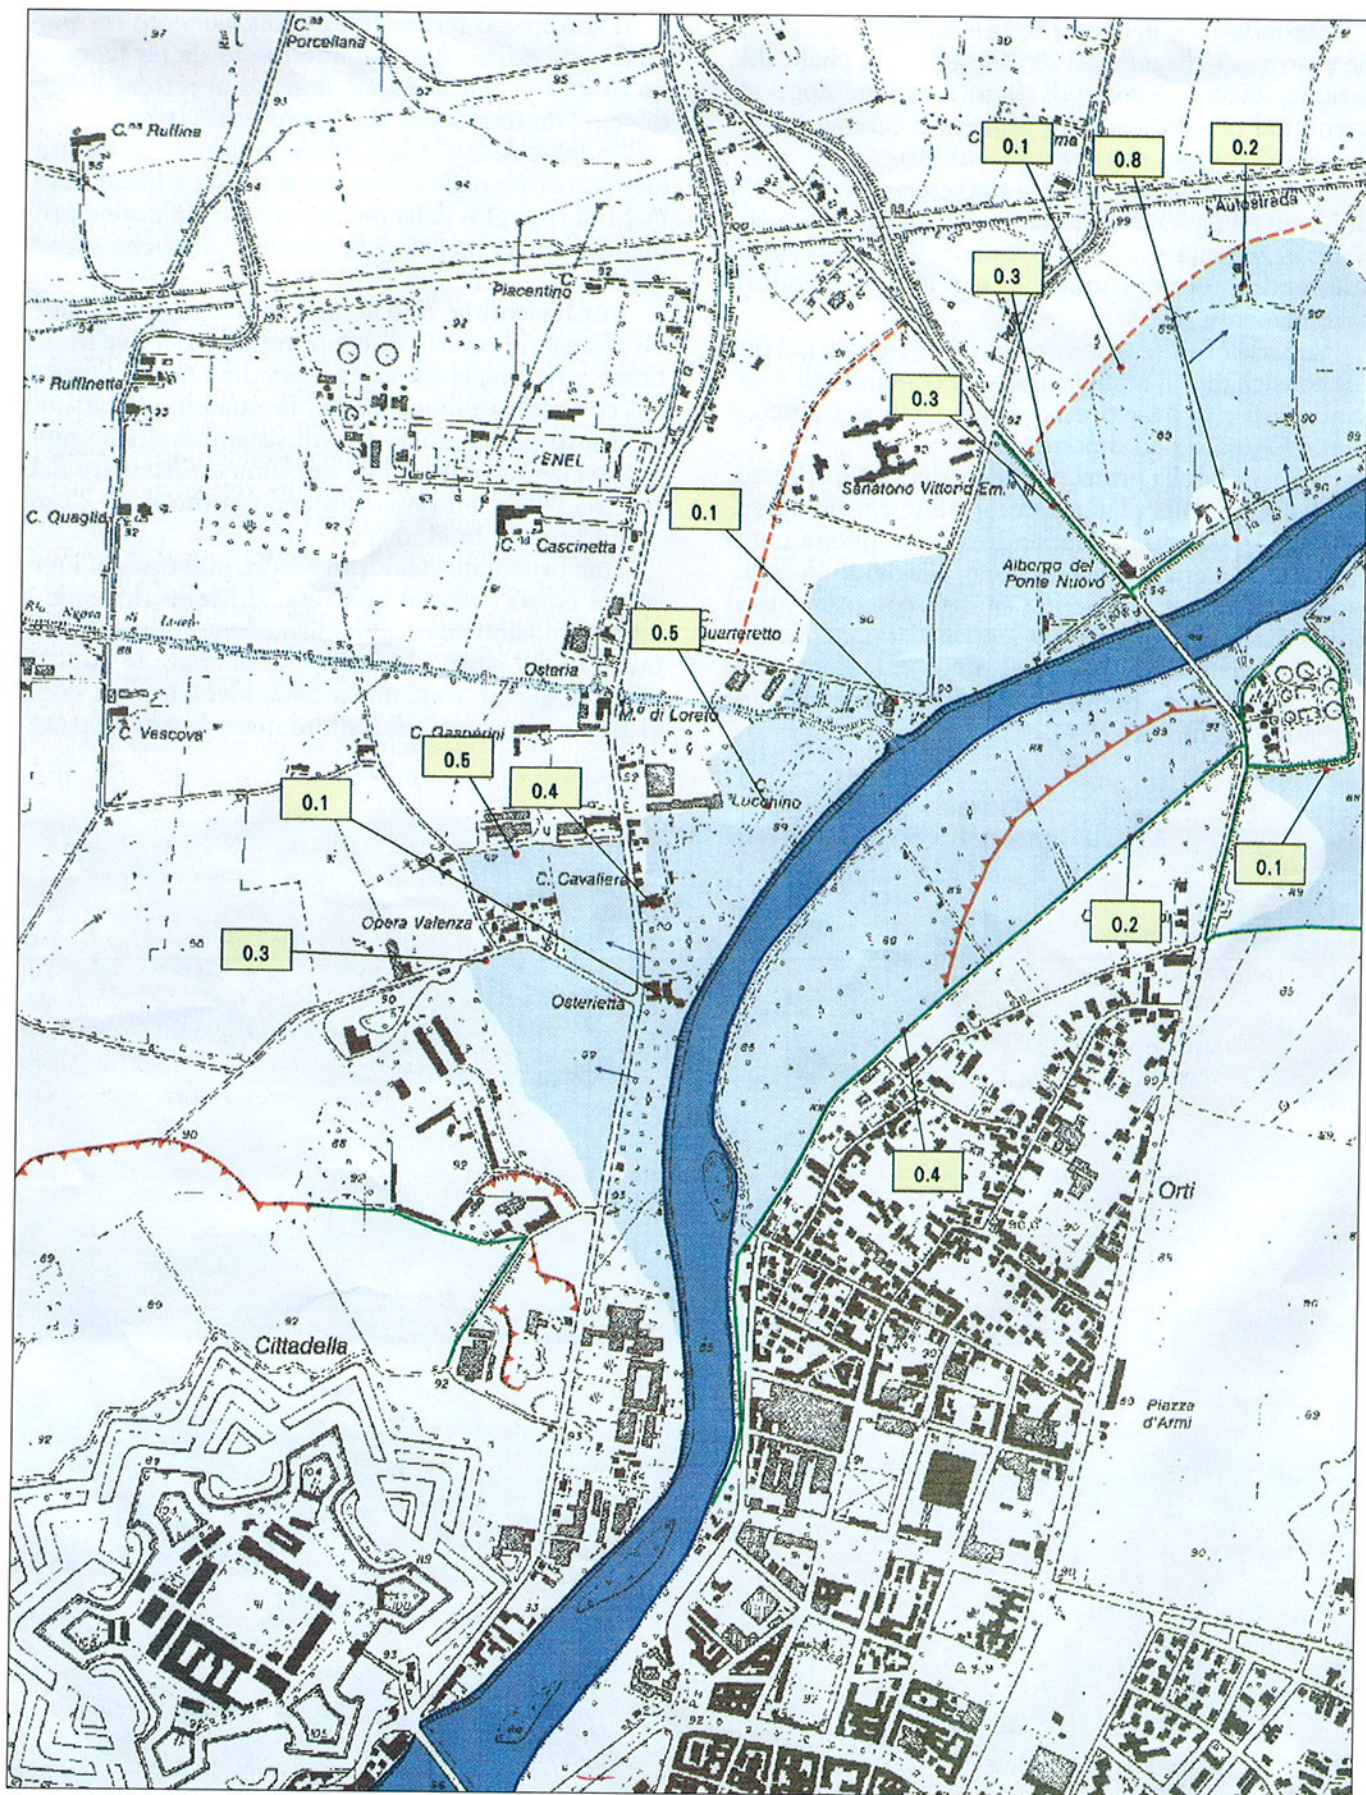
Fig. 19. Alessandria. Limiti del campo di inondazione e altezze in metri raggiunte dalle acque di esondazione a valle della città a seguito della piena fluviale del Tanaro. Cartografia in scala 1:10.000, Banca Dati Geologica - Regione Piemonte.

Alle 6 di mattina l'idrometro della Cittadella segna un picco di +4.40 metri.

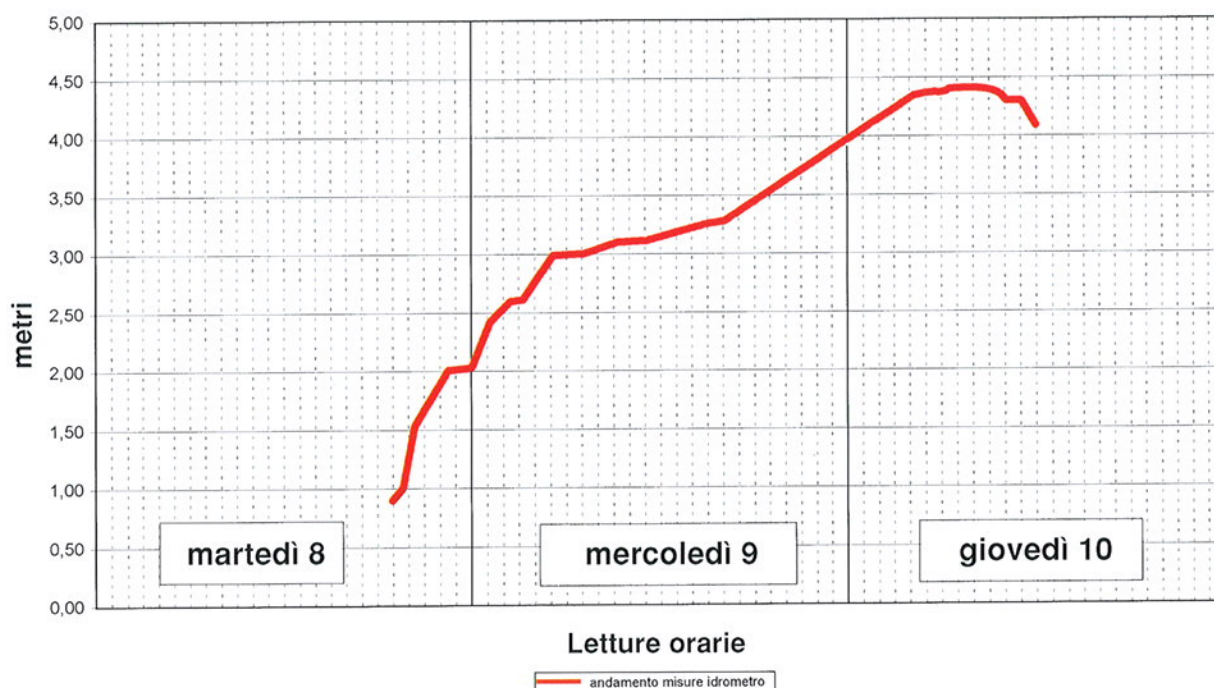
Fig. 20. Valori idrometrici registrati sul fiume Tanaro in Alessandria durante la piena fluviale dell'ottobre 1996.

Il rallentamento della crescita dei livelli misurati all'idrometro della Cittadella, nel pomeriggio del 9 ottobre, ed il successivo nuovo innalzamento nel corso della notte tra il 9 ed il 10 - mentre dappertutto, più a monte, i livelli erano in netta diminuzione già da moltissime ore - è da attribuire proprio al suddetto meccanismo a "pulsazioni" (Fig. 20).
